Liite 3. Lempäälän kunnan hulevesien hallintasuunnitelman (Pöyry Finland Oy, 2019) laadinnan yhteydessä tunnistetut hulevesien hallinnan ongelmakohteet

**Tunnistettujen ongelmakohteiden toimenpide-ehdotukset**

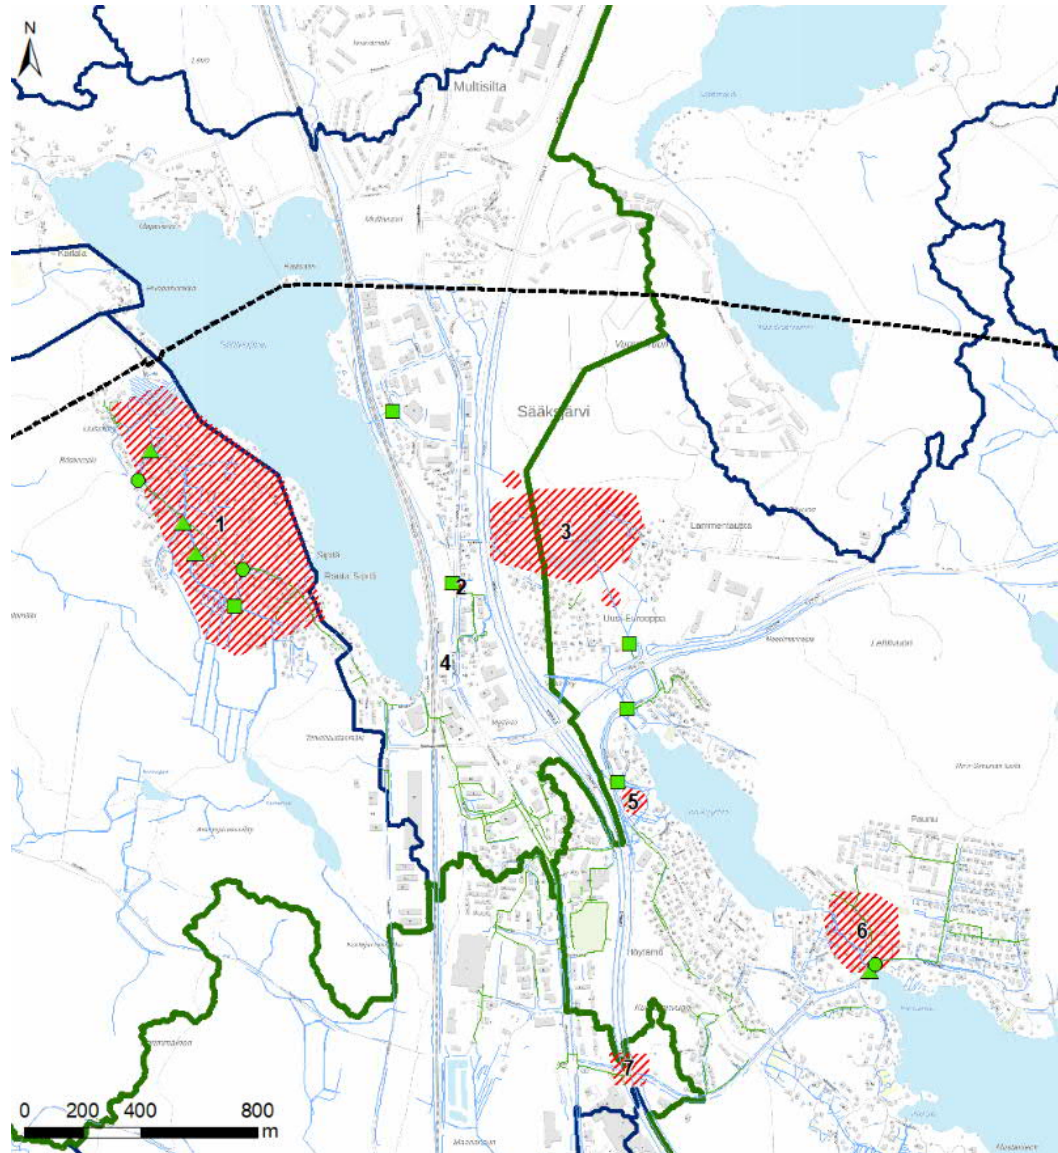
**Kuva 1.** Sääksjärven ja Höytämön alueen rummut ja työpajassa kartoitetut ongelmakohteet. Ongelmakohteet numerolla ja punaisella vinoraidoituksella.

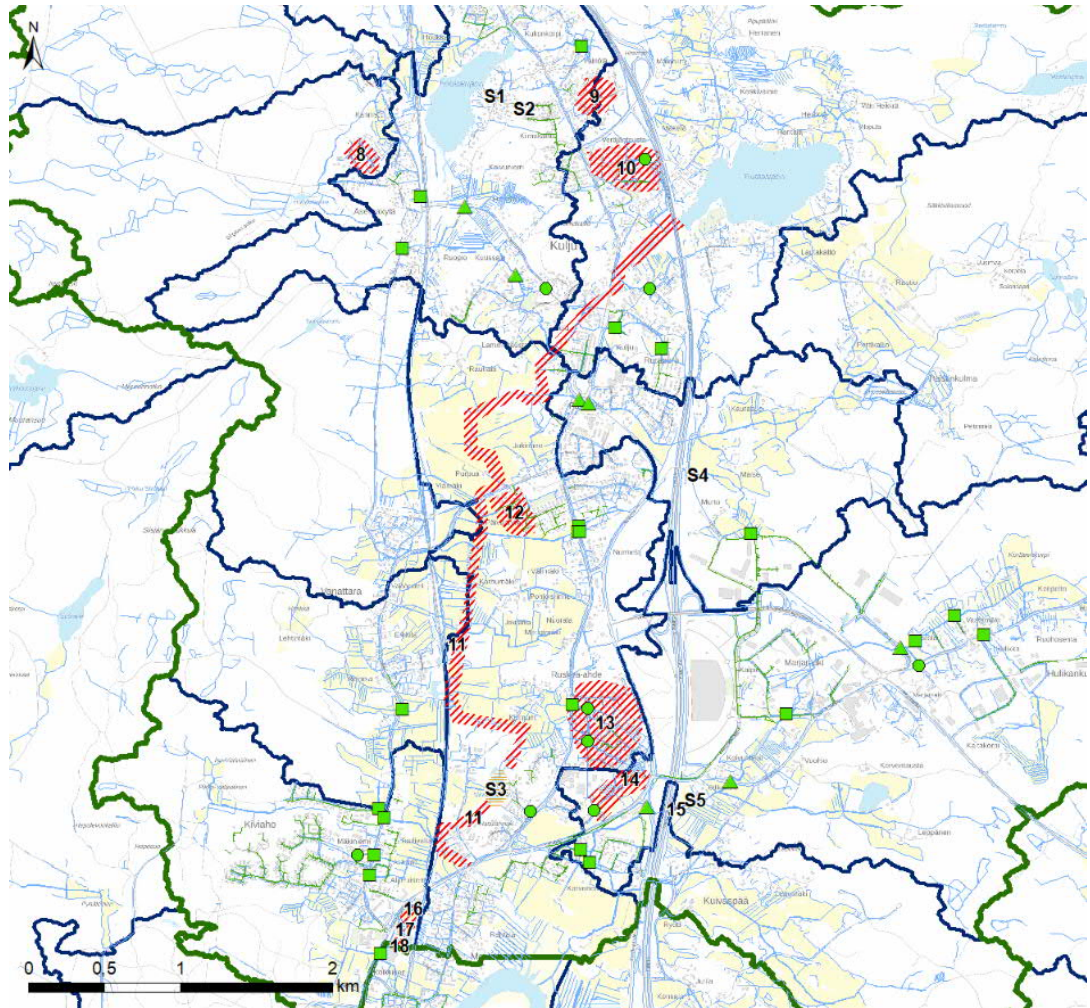
**Kuva 2.** Kuljun ja Moision alueen rummut ja työpajassa kartoitetut ongelma-kohteet. Ongelma-kohteet numerolla ja punaisella vinoraidoituksella.

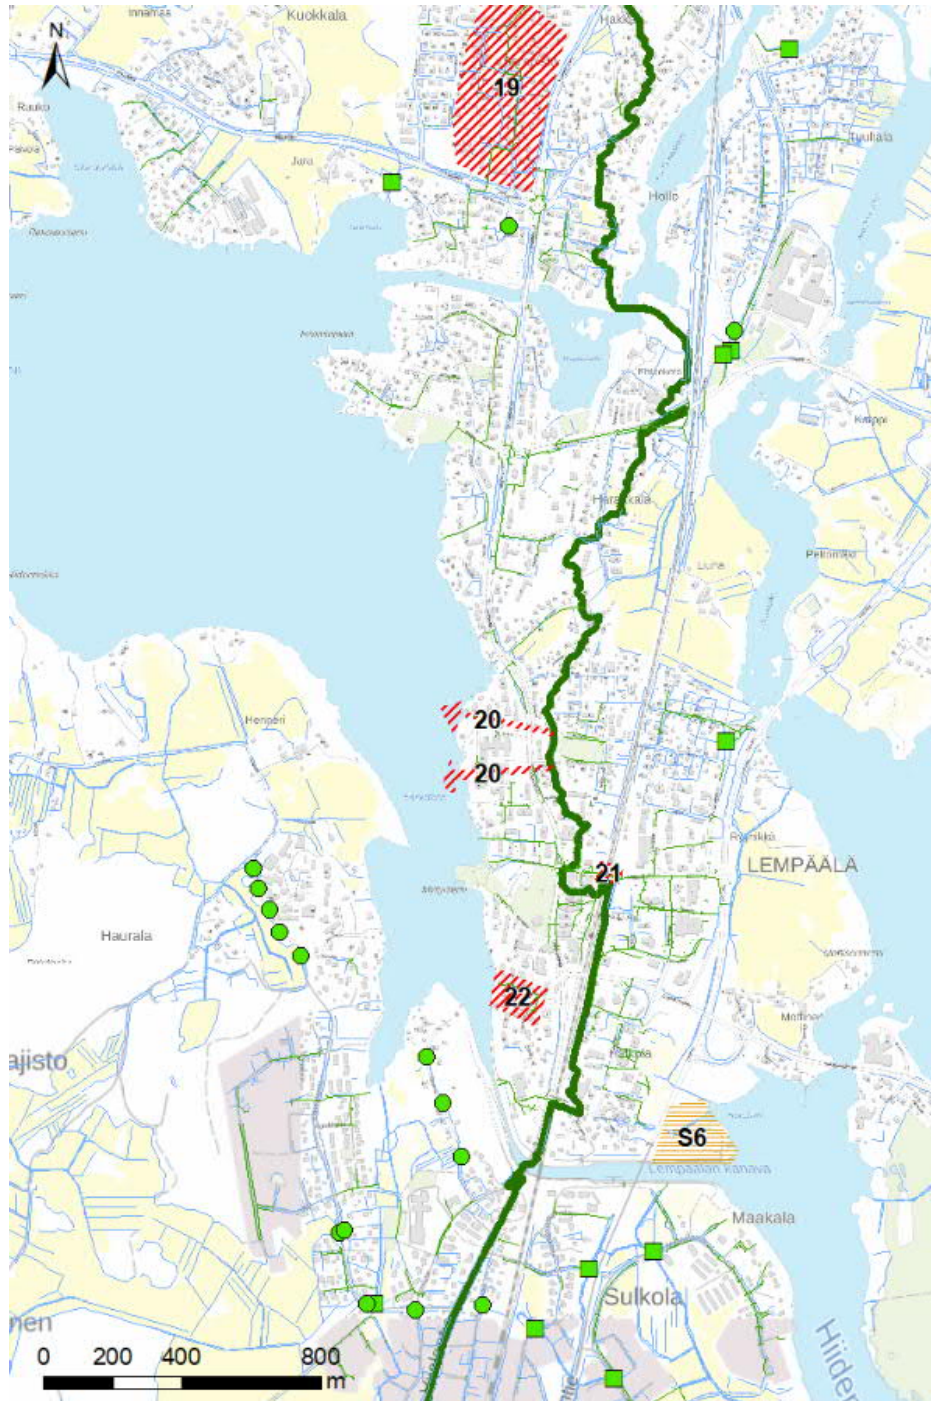
**Kuva 3.** Keskustan ja Sarapiston alueen rummut ja työpajassa kartoitetut ongelmakohteet. Ongelmakohteet numerolla ja punaisella vinoraidoituksella.
