# TUTKIMUSSELOSTUS

Piippokeskus, tehdasosa

Ulkoseinien ja vesikaton kuntotutkimus

24.10.2025

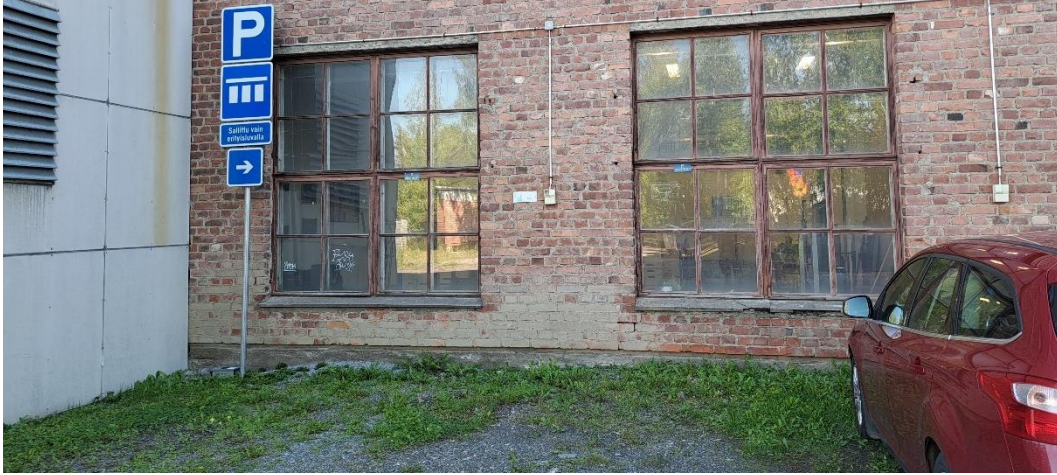
Kuva 7. Yleiskuva länsisivun sokkelista. Sokkeli on monin paikoin matala (alle 200 mm maanpinnasta).

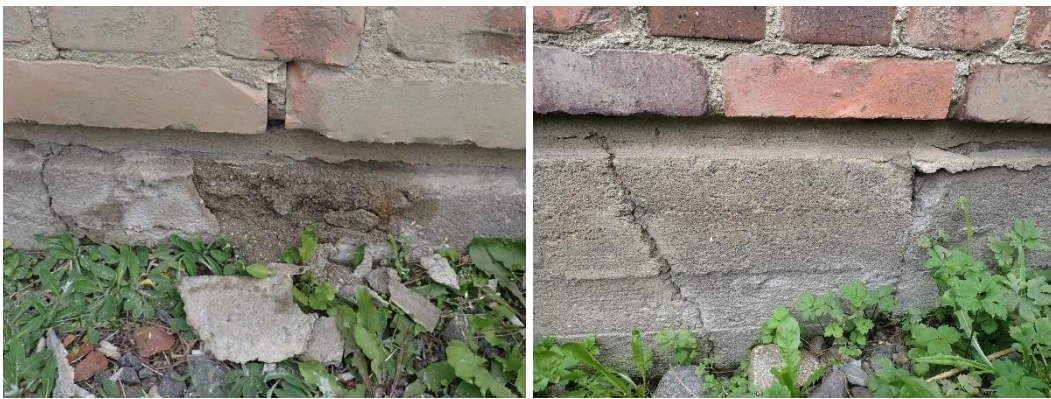
Kuva 11. Länsisivun sokkeli on osittain pinnastaan tasoitettu. Tasoite on monin paikoin irronnut alustastaan ja alla oleva betoni on pinnastaan silminnähden rapautunutta. Oikealla kuvassa sokkelin kuivumiskutistumaan viittaavia pystysuuntaisia halkeamia.

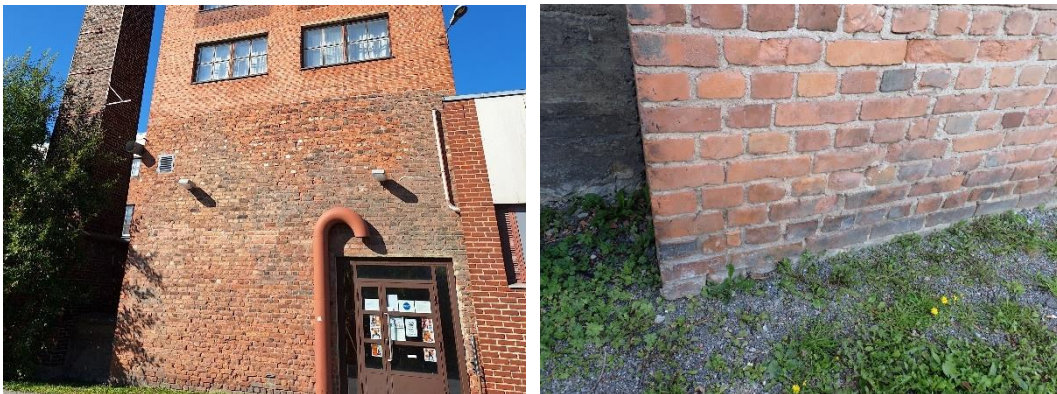
Kuva 12. Itäsiiven sokkeli on maanpinnan tason alapuolella.

Itäsiiven sokkeli on maanpinnan alapuolella, ja seinän tiilimuuraukseen kohdistuu näin ollen runsasta kosteusrasitusta. Peruskorjauksen yhteydessä sokkelin/seinän alaosan peittävä korjaus ja kosteuseristys ovat suositeltavia.

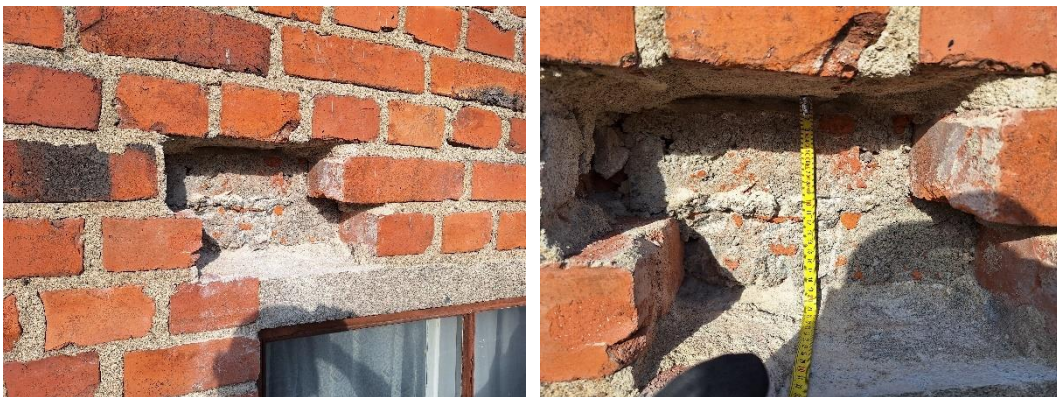
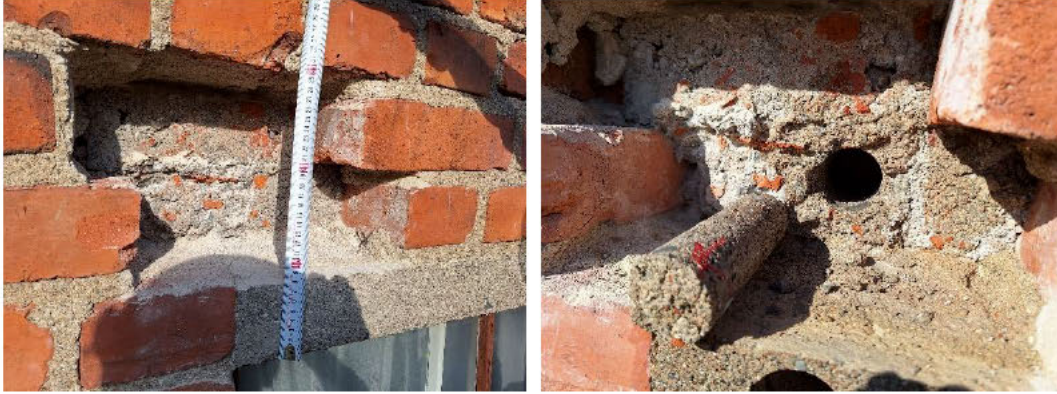
*Kuva 14. Alkuperäisen tehdasosan ikkunapalkki. Betonirakenteinen palkki jatkuu julkisivumuurauksen taakse. Alkuperäisen osan ikkunapalkeissa ei havaittu raudoituksia näytteenoton tai peitepaksuusmittarin avulla.*

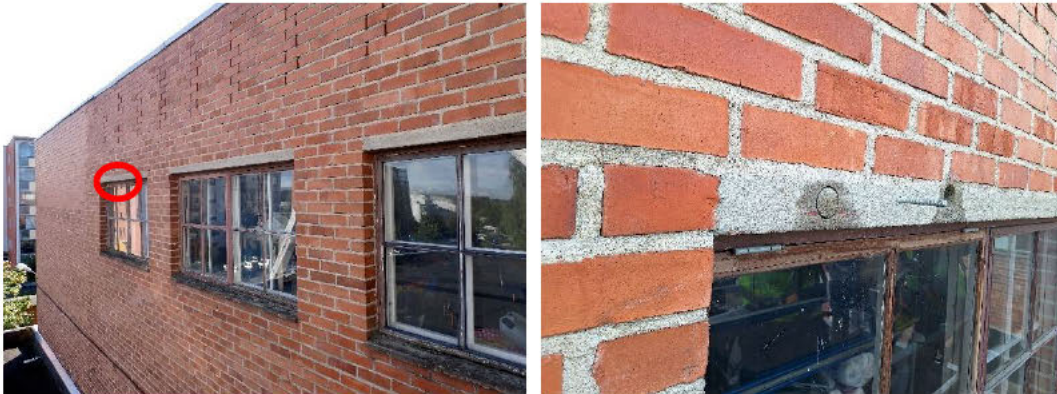
*Kuva 15. Yksi vetolujuusnäyte (TN3) otettiin tehdasosan itäsiiven vuonna 1969 korotetusta osasta. Korotetun osan ikkunapalkit ovat raudoitettuja, ja niissä ei havaittu rapautumisen tai korrosioaurioiden merkkejä lukuun ottamatta joitakin hakaraudoituksia, jotka ovat lähellä pintaa.*

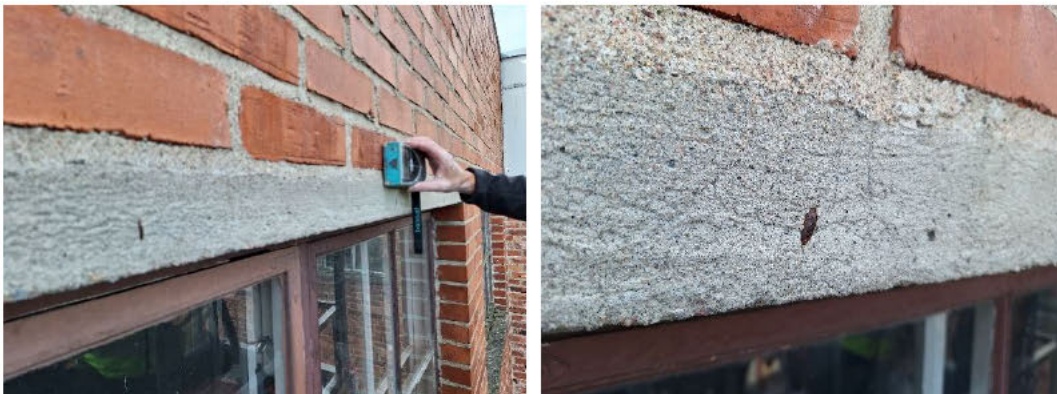
*Kuva 16. Korotetun osan ikkunapalkeissa on paikoin lähellä pintaa olevia hakaraudoituksia, joissa on pintakorrosiota.*

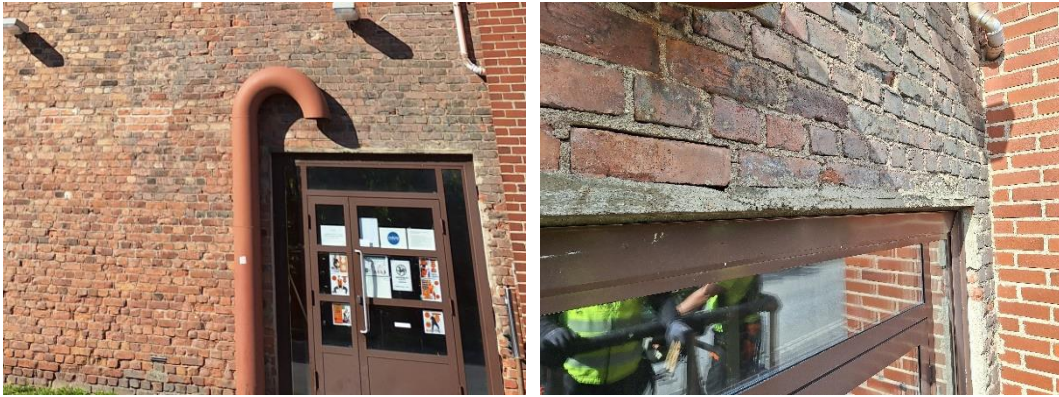
Kuva 17. Itäsiiven ulko-oven ylityspalkki on varsin ohut ja sen betoni on silminnähtävien harvaa.

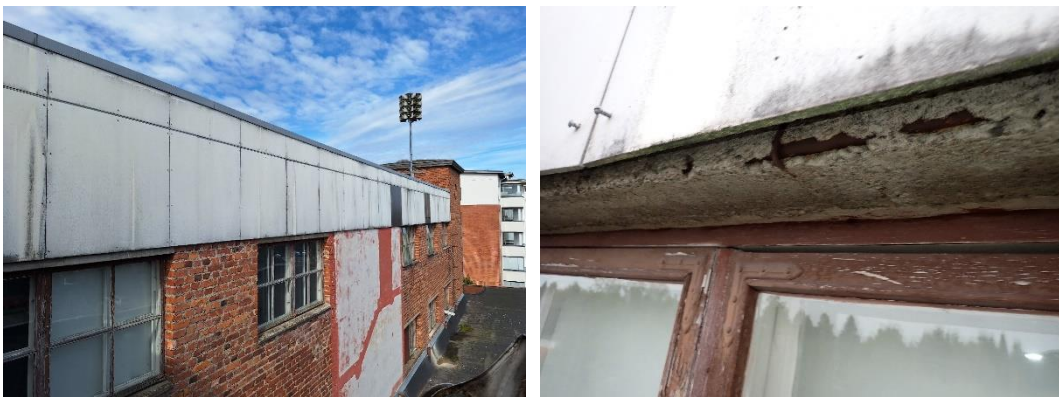
Kuva 18. Tehtaan vuonna 1965 korotetun osan ikkunapalkit ovat osittain räystään kuitusementtilevytyksen alla suojassa. Osa korotetun osan ikkunapalkeista on kuitenkin harvavaluisia, ja muutamassa länsijulkisivun ikkunapalkissa on näkyvillä näkyvissä pinnastaan korroosioaurioituneet teräkset.

Tehtaan länsijulkisivun 3. kerroksen ikkunapalkeissa todettiin harvavaluisuutta ja niissä raudoitukset ovat monin paikoin lähellä rakenteen pintaa. Teräkset ovat näkyviltä osin pinnastaan korroosioaurioituneet ja osittain niiden ympärillä oleva betoni on halkeillut. Mikäli rakennus peruskorjataan, on palkkien laastipaikkakorjaukset suositeltavia. Lisäksi on suositeltavaa pinnoittaa palkit suojalaastikerroksella kosteusrasituksen vähentämiseksi ja karbonatisoitumisen hidastamiseksi.

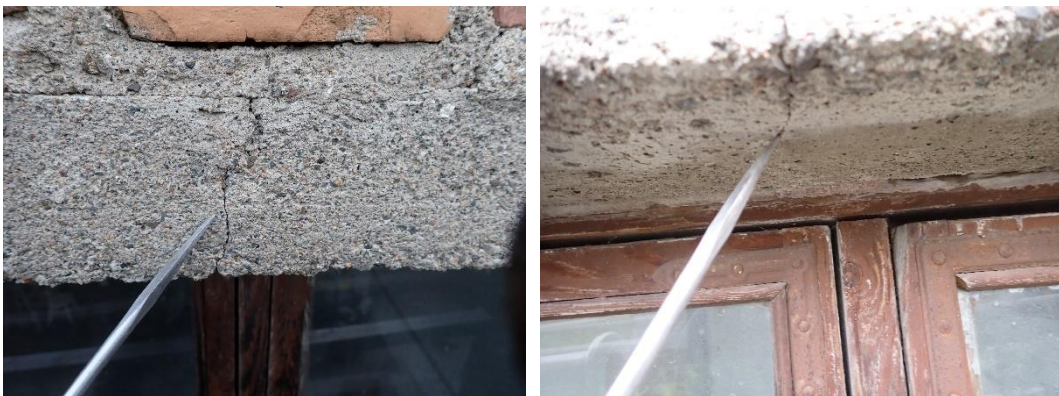
Kuva 19. Alkuperäisen osan ikkunapalkeissa havaittiin yksittäisiä rakenteen läpi ulottuvia halkeamia.

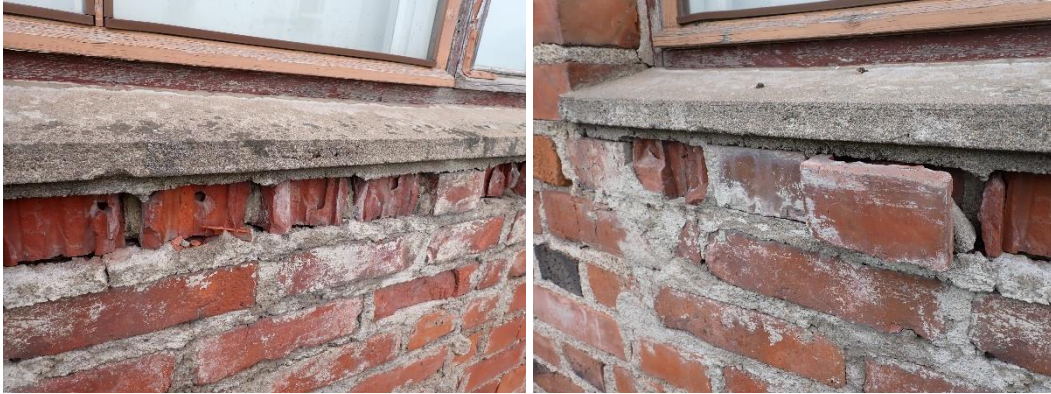
*Kuva 20. Kuvassa länsisivulla olevien ikkuna-aukkojen alapuolella tiilijulkisivun vaurioita. Tiilissä ja muuraussaumoissa pakkasrapautuman aiheuttamaa vaurioitumista.*

Mikäli rakennus peruskorjataan, suosittelemme ikkuna-aukkojen piilien ja alapuolisten tiilirakenteiden ja vesipenkien uusimista ikkunoiden uusimisen yhteydessä. Muille julkisivualueille suosittelemme kohdistamaan paikallisia tiilirakenteiden korjauksia, joissa uusitaan vaurioituneet tiilet sekä muuraussaumamat.

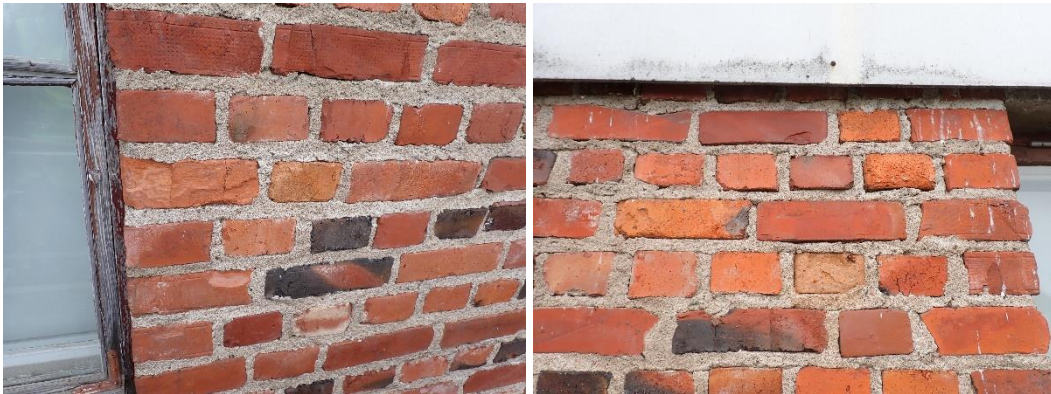
*Kuva 21. Länsisivun yläosassa olevia pakkasrapautuman vaurioittamia tiiliä.*

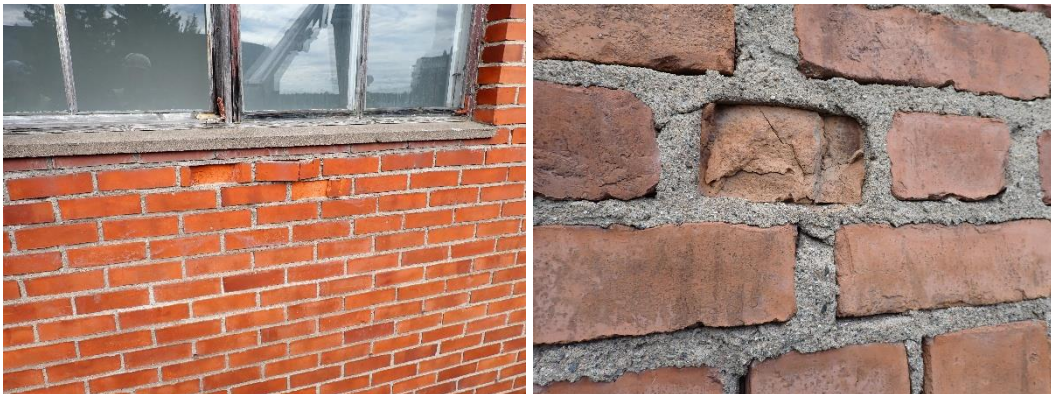
*Kuva 22. Itäsiiven eteläsivulla pakkasrapautuman vaurioittamia tiiliä ikkuna-aukon alapuolen uudemmassa (vuodelta 1969) tiilimuurauksessa sekä alkuperäisessä (vuodelta 1946) muurauksessa.*

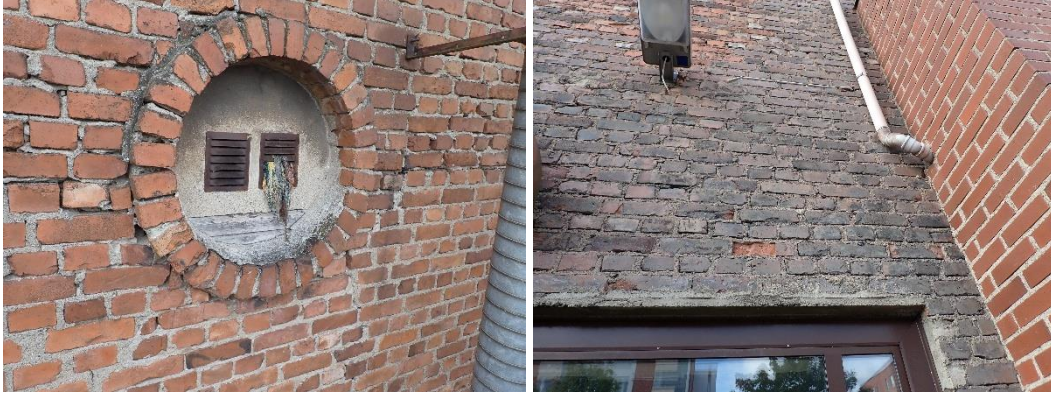
*Kuva 23. Tehdasosan pohjoispäässä sijaitsevan torniosan yläosassa sekä itäisivulla sijaitsevan sisäänkäynnin yläpuolella runsaasti rapautuman vaurioittamia tiiliä, julkisivuosien koputteluvaste on pääosin pehmeä ja samea.*

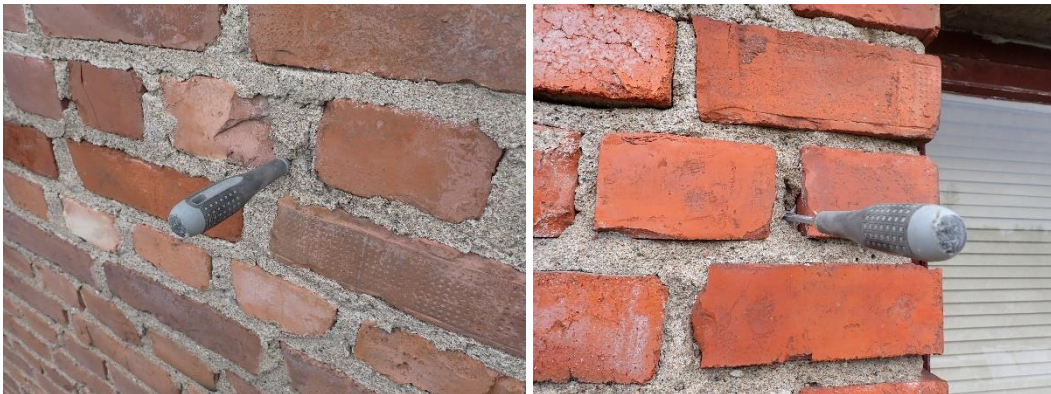
*Kuva 24. Länsisivulla muuraussaumat erityisesti aukkojen alapuolella ja pielissä rapautuneita lähes koko syvyydeltään.*

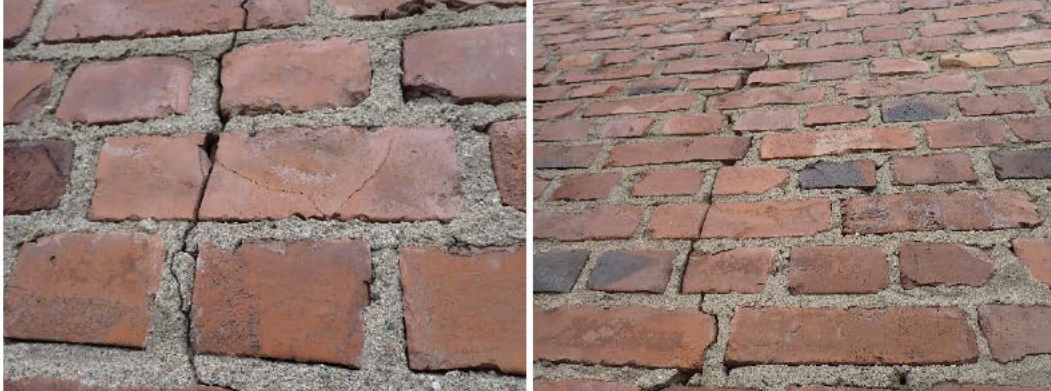
*Kuva 26. Länsisivulla havaittu yksittäinen pidempi halkeama, joka pääosin noudattelee muuraussaumoja.*

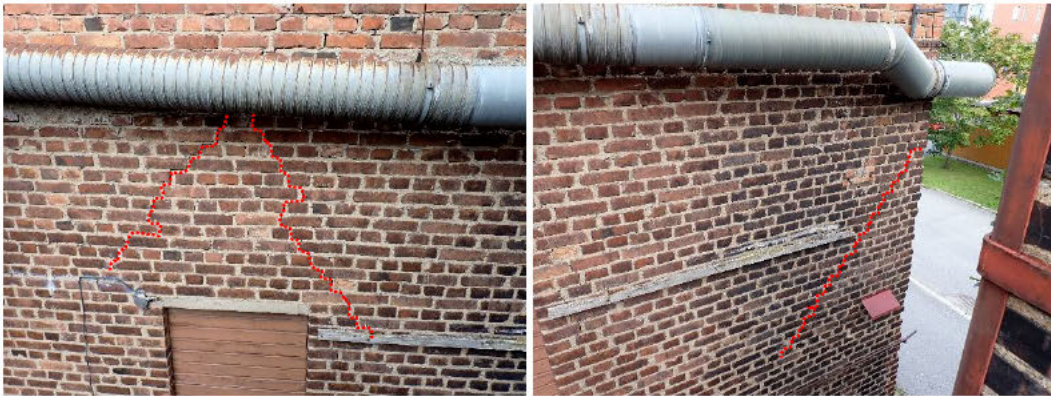
*Kuva 27. Eteläisivulla olevaa halkeilua alkuperäisessä muurauksessa (merkitty kuvaan punaisella katkoviivalla).*

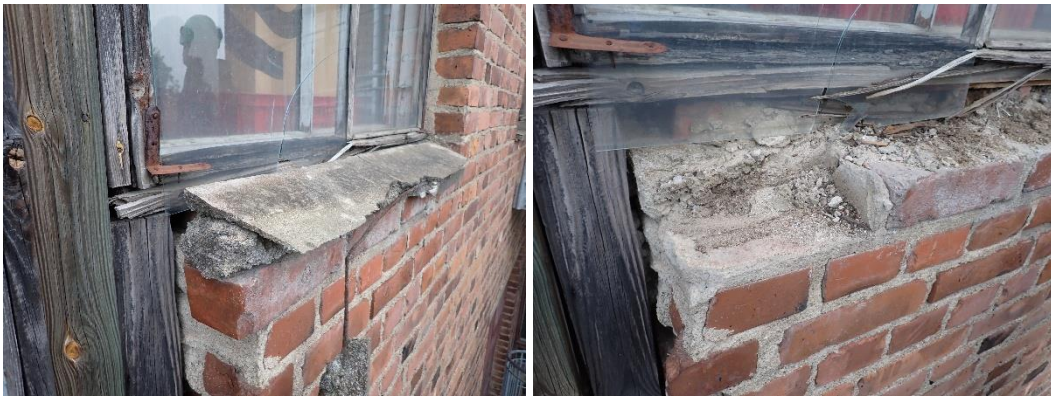
*Kuva 28. Osa länsisivun ikkunoista ja betonirakenteisista vesipenkeistä on erittäin huonossa kunnossa ja aiheuttavat turvallisuusriskin kiinteistössä asioiville sekä länsisivun julkisivun läheisyyteen pysäköidyille ajoneuvoille. (kuvassa irtonaisena olleet lasiruudut sekä betonirakenteinen vesipenkki poistettiin julkisivututkimuksen yhteydessä).*

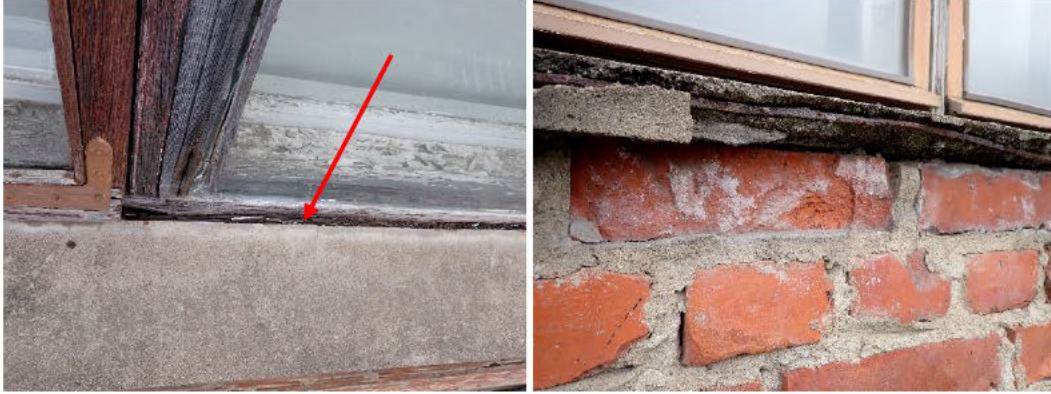
*Kuva 30. Epätiivien vesipenkki- ja pielliittymien kautta seinärakenteen sisään päässyt sadevesi on aiheuttanut yhdessä pakkasrasituksen kanssa merkittäviä vaurioita ulkoseinärakenteille.*

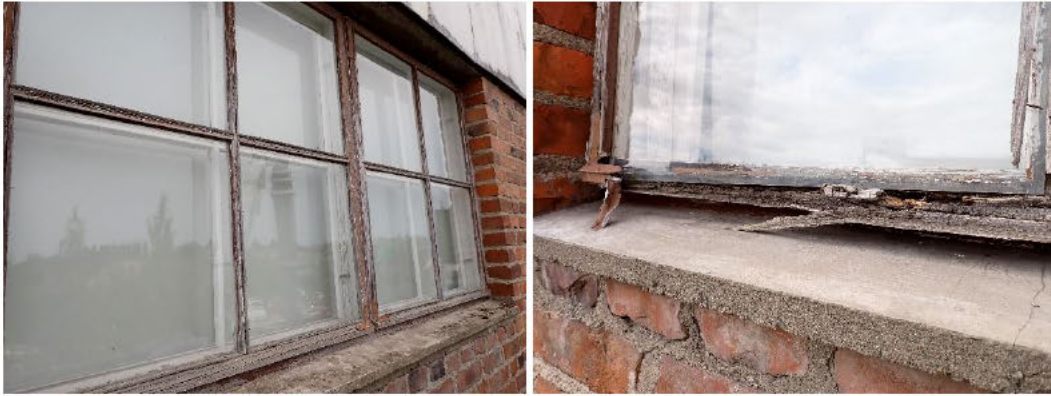
*Kuva 31. Julkisivujen yläosissa merkittävästi lahovaurioituneita ulkopuitteita sekä yksittäisiä putoamisvaarassa olevia lasiruutuja (yksittäisiä putoamisvaarassa olleita lasiruutuja poistettiin julkisivujen kuntotutkimuksen yhteydessä).*

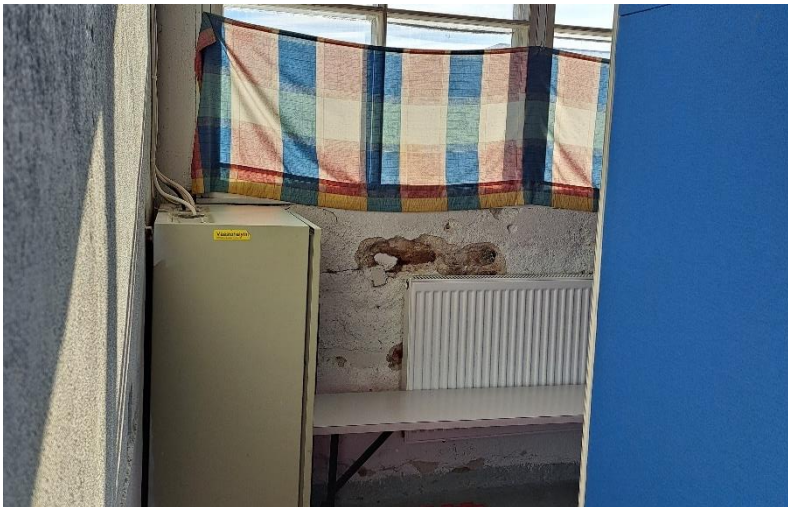
Kuva 35. Ikkunoiden alla on kosteusrasituksen viittaavia jälkiä - kuvassa sisäpinnan tasoite on irronnut todennäköisesti kosteusrasituksen vaikutuksesta.

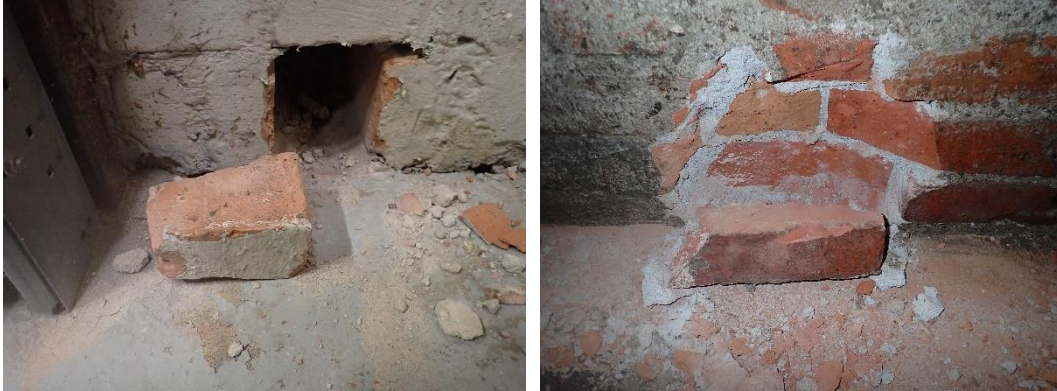
*Kuva 36. Haitta-ainetutkimuksessa (AFRY Finland Oy, 10.10.2025) tutkittiin mm. tiiliseinien öljyhiilivetytypitoisuuksia. Öljyhiilivetytypitoisuudet ylittävät paikoin sisäilmariskien arvioinnissa sovellettavat kynnyksarvot.*

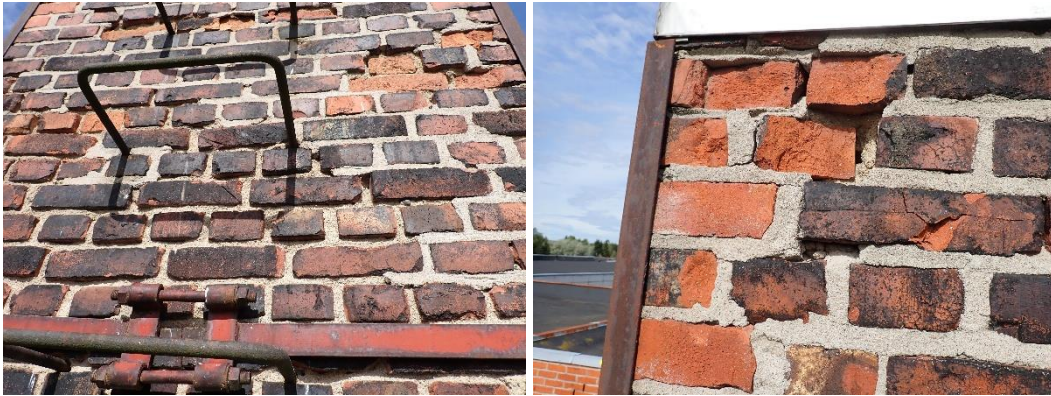
Savupiipun tiilissä on runsaasti pakkasrapautuman aiheuttamia vaurioita, halkeilua, lohkeilua ja palojen irtoamista, vasarakoputtelun vaste on kauttaaltaan pehmeä ja samea, mikä viittaa rapautumavaurioihin ja kiinnityspuutteisiin. Tarkasteluyhteydessä piipun yläosasta poistettiin useita putoamisvaarassa olleita tiilenpaloja. Muuraussaumat ovat monin paikoin rapautuneita ja kuluneita sekä pinnaltaan pehmeitä (20...30 mm syvyyteen), paikoin muuraussaumoja on korjattu lisäämällä saumalaastia kuluneen saumauksen päälle, paikoin muuraussaumoissa on havaittavissa halkeilua, joka etenee saumojen mukaisesti.

*Kuva 39. Piipun tiilimuurauksessa on runsaasti pakkasrapautuman vaurioittamia tiiliä, niissä on runsaasti halkeamia, lohkeamia ja useita putoamisvaarassa olevia osittain irti olevia paloja. Koputteluvaste on pääosin pehmeä ja samea. Tarkastuksen yhteydessä poistettiin useita tippumisvaarassa olleita tiilenpaloja.*

Tehtaan savupiipun tiilimuuraus on etenkin yläosassa pahasti rapautunutta. Piipun yläosan verkottaminen on suositeltavaa vähimmäistoimenpiteenä, ja mahdollisen peruskorjauksen yhteydessä suositellaan uusimaan vaurioituneet tiilet ja saumalaastit. Ennen muita toimenpiteitä on suositeltavaa estää kulku piipun juurella.

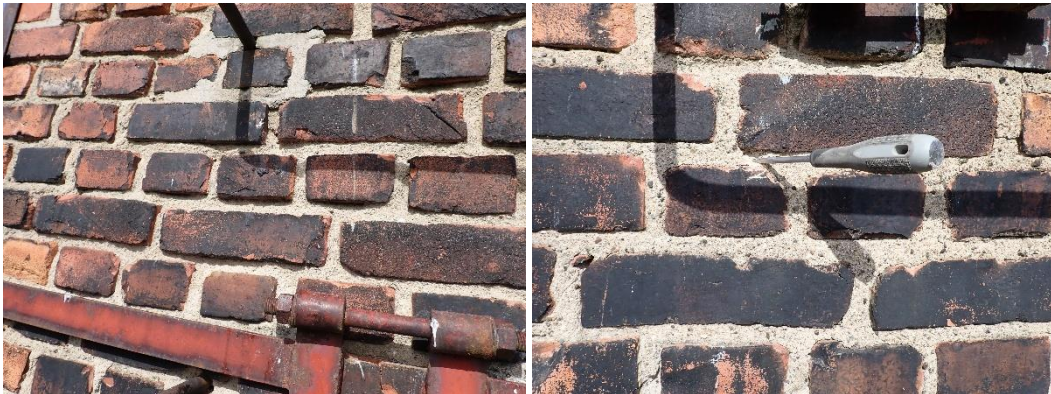
*Kuva 40. Muuraussaumoissa on rapautuman aiheuttamaa kulumaa ja saumat ovat paikoin pinnasta pehmeitä noin 20...30 mm syvyydelle. Muuraussaumojia on korjattu vuosien varrella.*

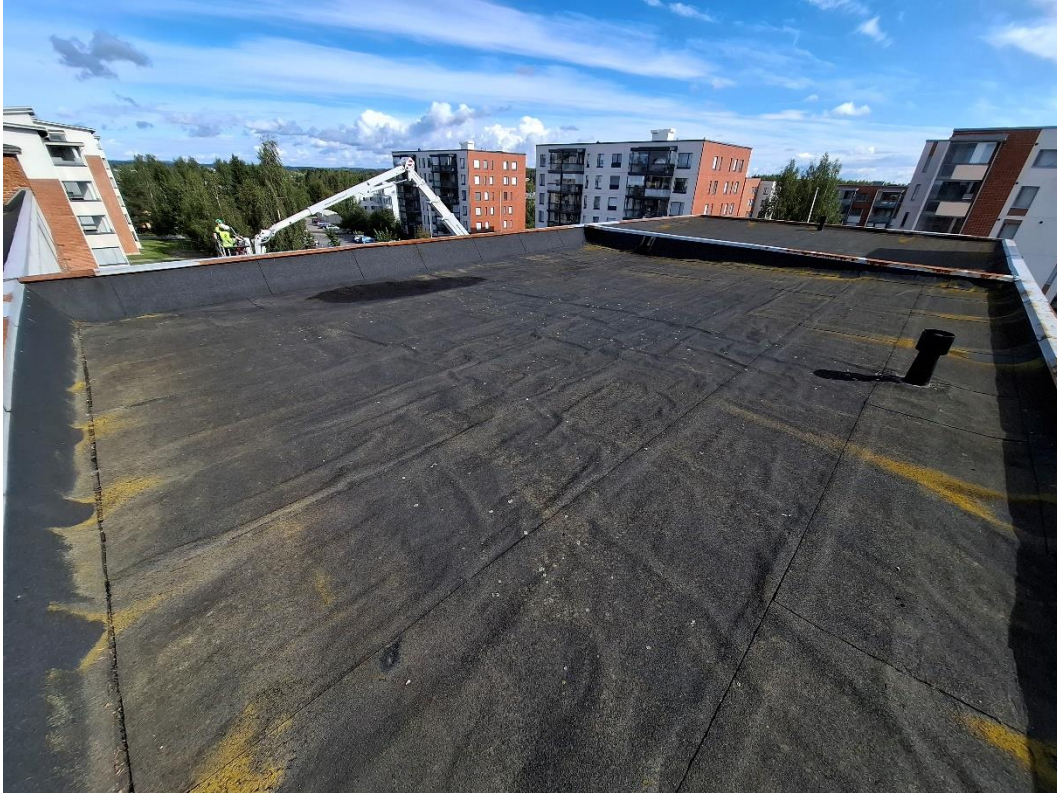
Kuva 46. Yleiskuva porrashuoneen katosta. Kermi on voimakkaasti poimuuntunut ja siinä on lukuisia höyrypusseja. Poimuja ja höyrypusseja on huomattavasti vähemmän palomuurin toisella puolella olevan katon itäpäädyn kohdalla.

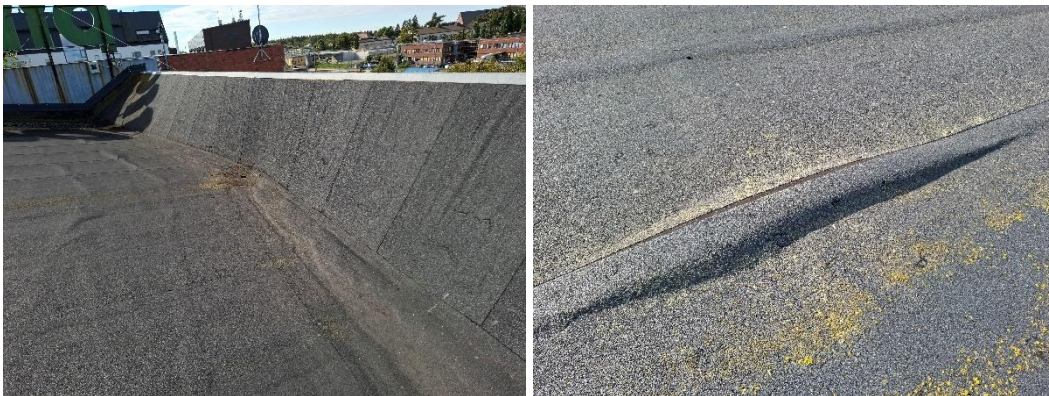
Kuva 47. Esimerkkikuvat kermissä olevista höyrypusseista. Höyrypusseja on paikallisesti enemmän sisätaitejiirien kohdalla. Oikella olevassa kuvassa on esimerkkikuva yhdestä suurimmasta havaitusta höyrypussista. Pintakermissä ei havaittu selkeitä vaurioita höyrypussien kohdilla, mutta kermi vaikuttaa höyrypussien kohdalla tavallista hauraammalta (ratisee päälle astuttaessa).

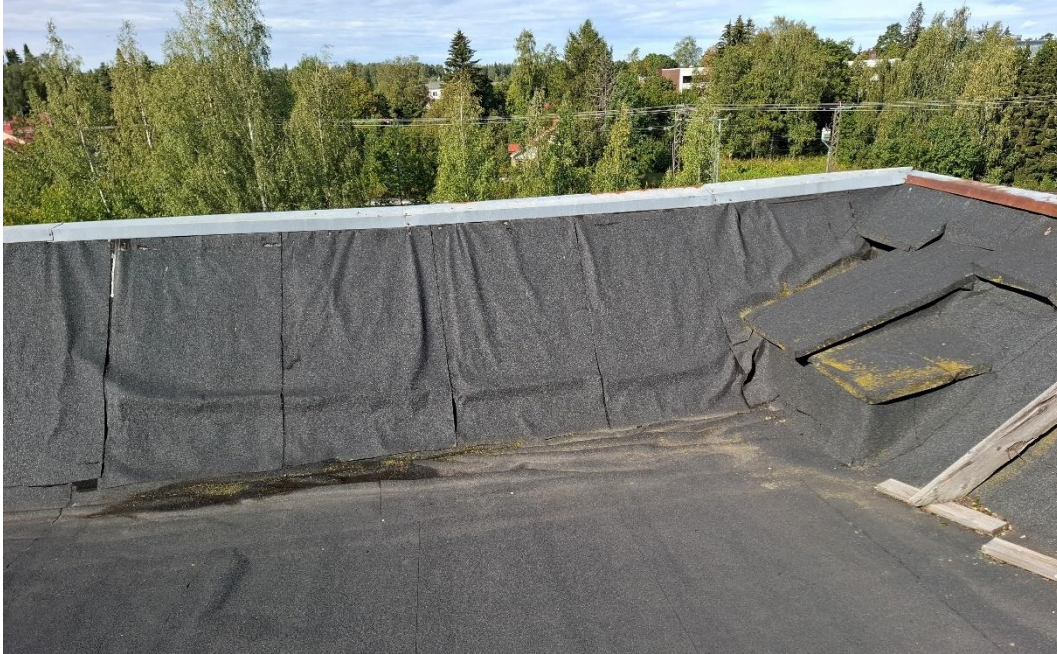
*Kuva 48. Yleiskuva katon luoteisnurkan kohdalta, missä kermissä on runsaasti poimuja.*

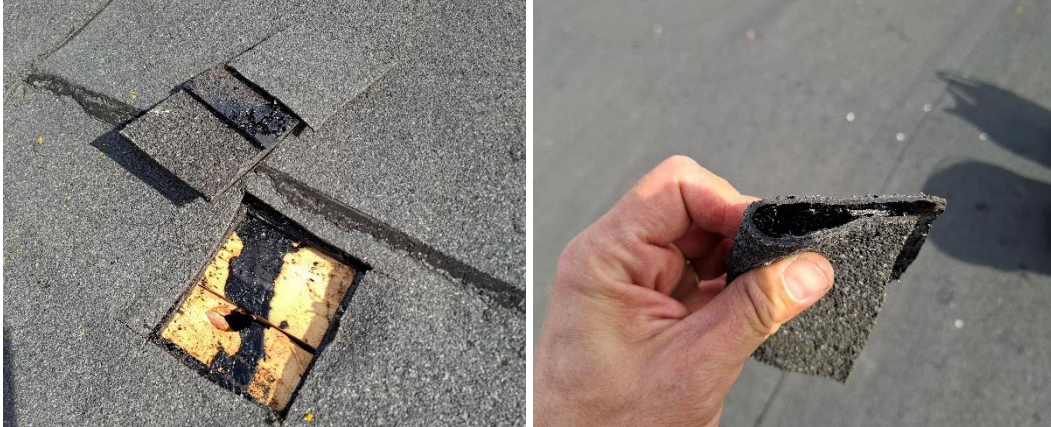
*Kuva 51. Vesikatossa on yhteensä noin 4...5 bitumikermiä päällekkäin. Päällimmäiset kaksi kermiä on asennettu viimeisimmässä kermin korjauksessa. Päällimmäiset kermit ovat irti alla olevista kermeistä. Päällimmäiset kermit ovat teknisesti hyväkuntoiset; kermit ovat lujia ja taipuisia.*

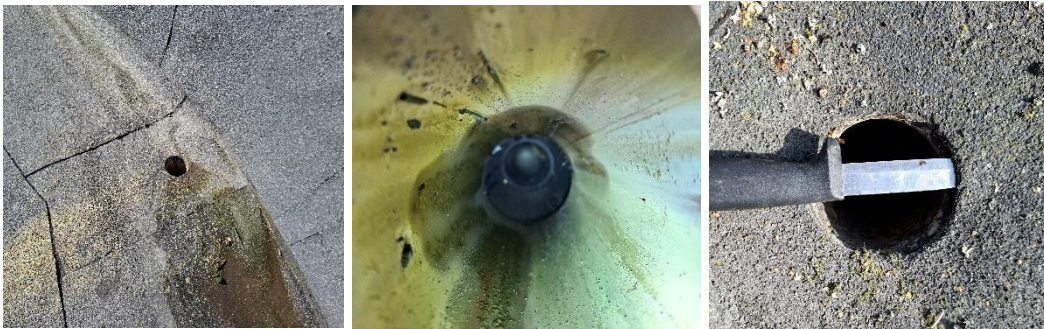
*Kuva 52. Pääosasta kaivoja puuttuu roskasihdit. Kaivot on todennäköisesti uusittu saneerauskaivoina viimeksi tehdyn korjauksen yhteydessä, missä kermit on uusittu. Yksittäisen kaivon kohdalla kermi on paikallisesti irti kaivon laipasta.*

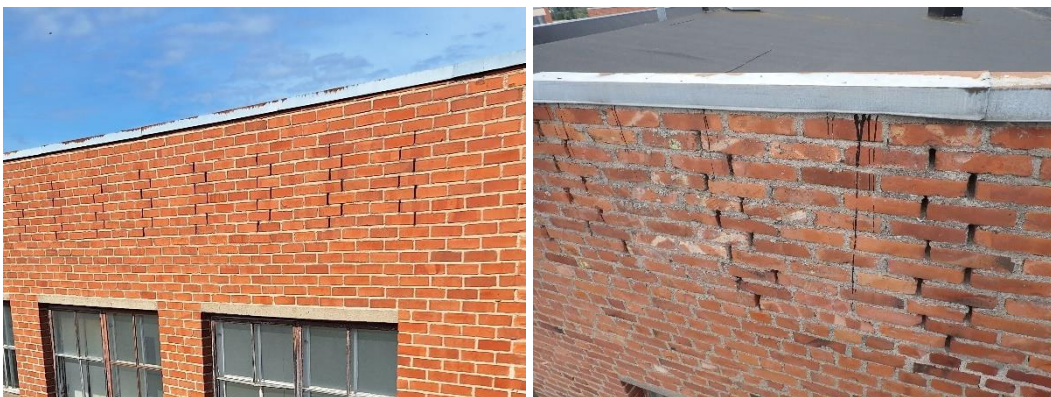
Kuva 56. Julkisivumuurauksessa itäsiivessä ja tehdasosan pohjoispäässä on yläpohjan tuuletusaukkoja, joista on suora yhteys yläpohjien ilmatilaan.

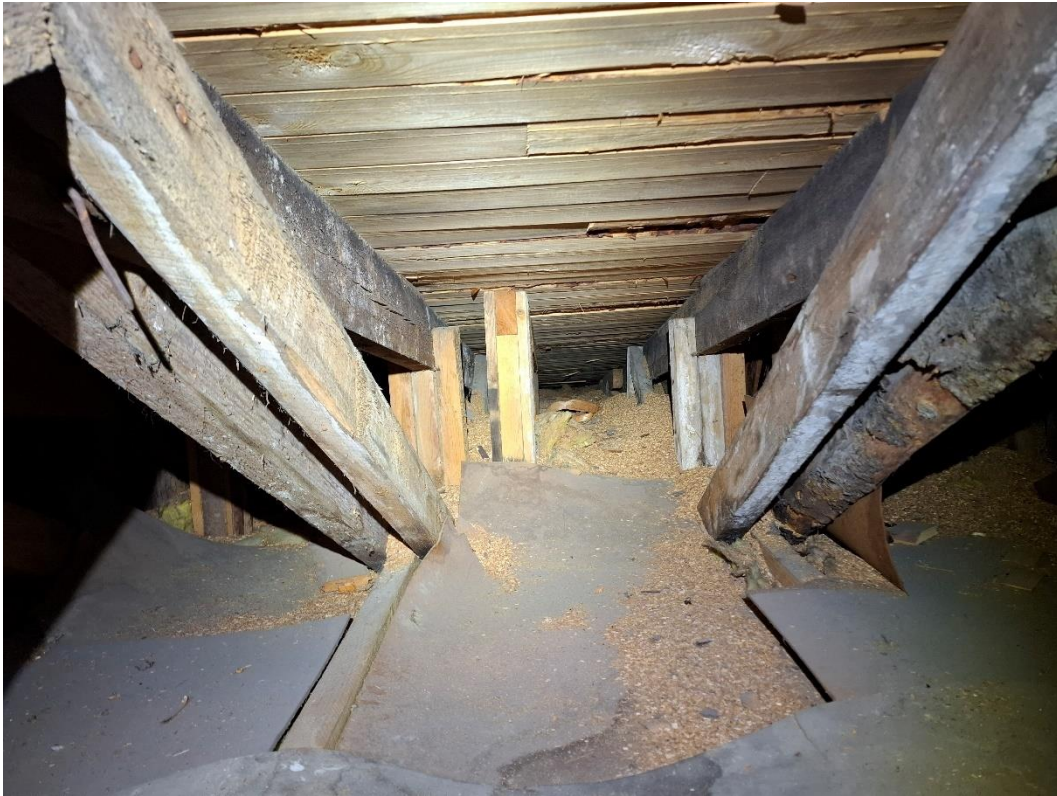
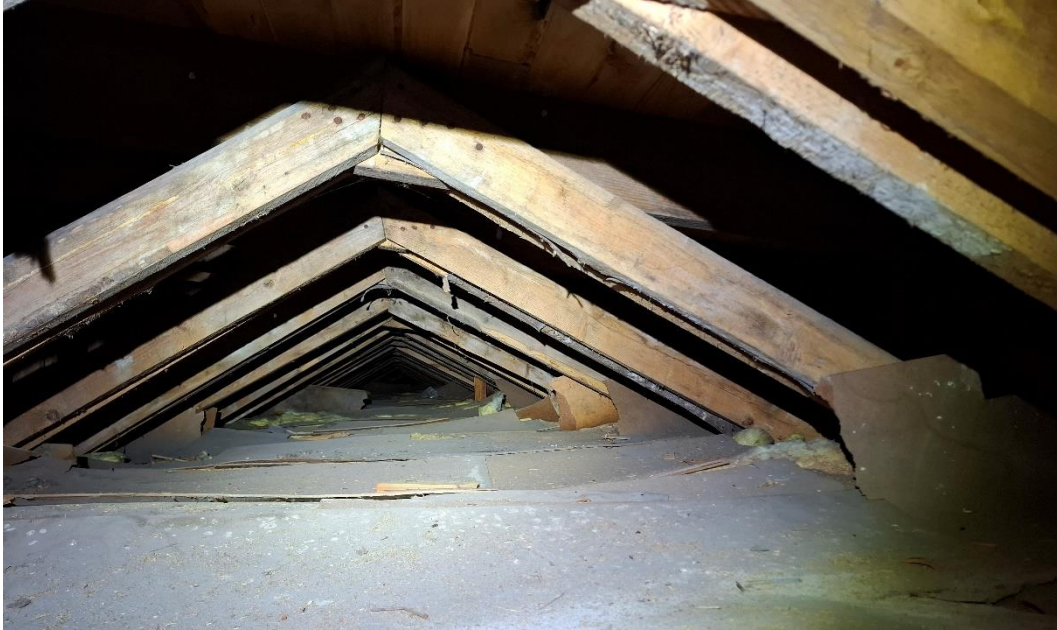
*Kuva 57. Yleiskuvat yläpohjan tuuletusvälistä tehdassalin pohjoisen puoleisessa päädyssä rakennemuutoksen RA1 kohdalta. Vanhojen kattoristikoiden väliin on lisätty uudet kattoristikot. Mineraalivillan päällä on kauttaaltaan sahanpurua ohut kerros. Puurakenteissa on laajasti vanhoja kosteusjälkiä, tummentumaa sekä homepilkkuja. Vesikaton aluslaudoitus on paikallisesti todennäköisesti uusittu. Osin puurakenteena on käytetty vanhaa betonimuottiputavaraa.*

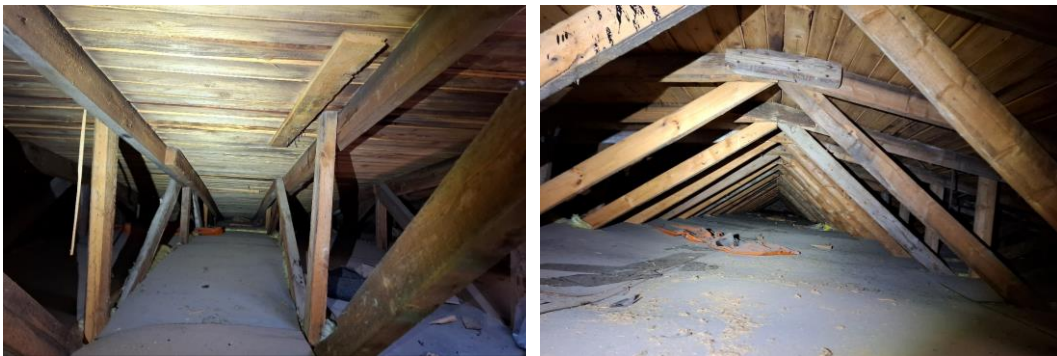
*Kuva 58. Yleiskuvat yläpohjan tuuletusvälistä tehdassalin etelän puoleisessa päädyssä rakennemuutoksen RA2 kohdalta. Kattoristikoiden toteutustapa eroaa hieman pohjoispuolen toteutustavasta eikä mineraalivillan päällä ole sahanpurua, kuten pohjoispuolen päädyssä. Puurakenteissa on vanhoja kosteusjälkiä, tummentumaa sekä homepilkkuja, kuten pohjoispuolen päädyssä.*

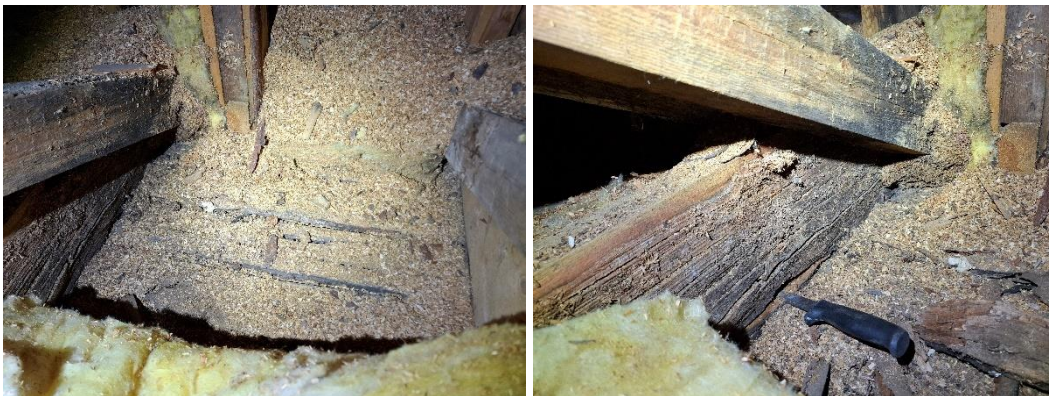
*Kuva 60. Rakenneavaus RA1, jonka kohdalla havaittiin vanha pitkälle edennyt kosteusvaurio. Vaurion kohdalla on lahoa kantavan puuristikon alapaarteessa sekä yläpohjan alapinnan umpilaudoituksessa. Laudoitus oli ns. sormin purettavissa. Sahanpuru on paikallisesti tummunut ja paakkuuntunut. Kaikki rakenteet olivat tarkastushetkellä aistinvaraisesti arvioiden kuivia. Rakenneavauksen RA4 kohdalla havainnot olivat pääosin vastaavat kuin RA1 kohdalla sillä erotuksella, että rakenneavauksen RA4 kohdalla ei ollut lahovaurioita.*

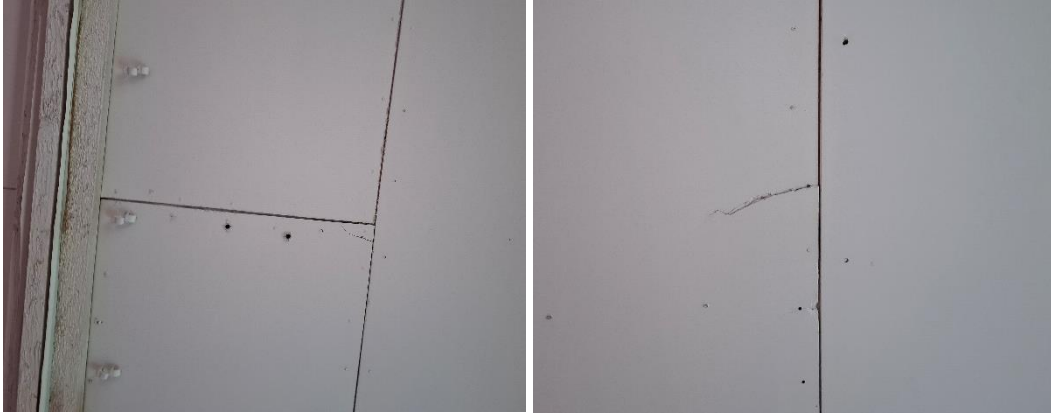
Kuva 65. Sementtikuitulevy on monin paikoin halkeillut ja siitä on lohkeillut palasia.

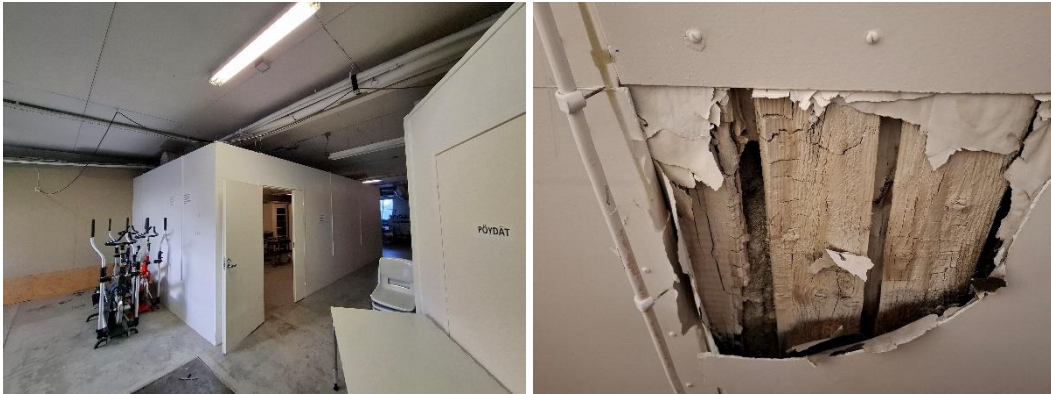
Kuva 66. Paikallinen pitkälle edennyt korjaamaton kosteusvaurio. Sementtikuitulevystä on lohjennut pala ja alta on paljastunut lahonneita lautoja. Laudat on maalattu valkoisella maalilla.

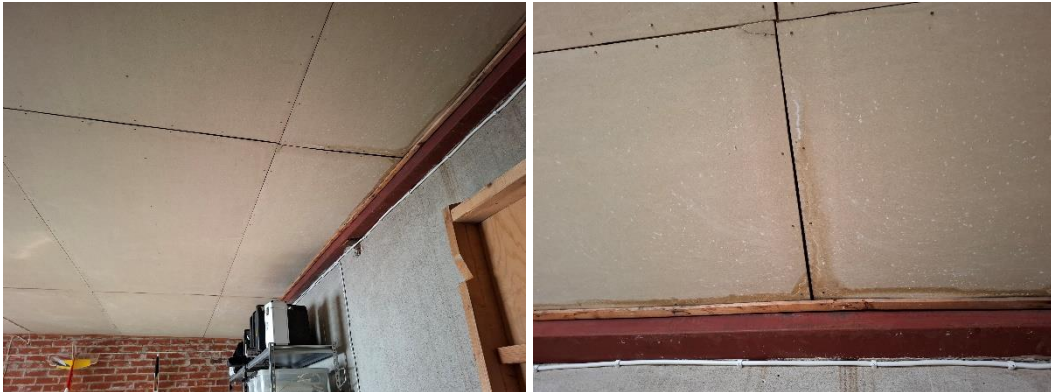
Kuva 67. Porrashuoneen kohdalla olevan varastotilan katossa on kosteusjälkiä sisäverhouslevyssä.

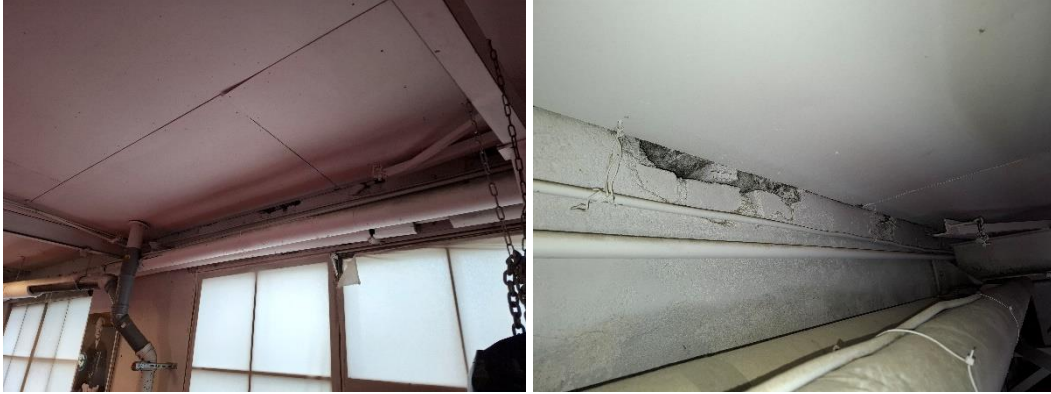
Kuva 68. Ulkoseinän ja yläpohjan liittymässä ulkoseinän sisäpinnan tasoite on monin paikoin lohkeillut.

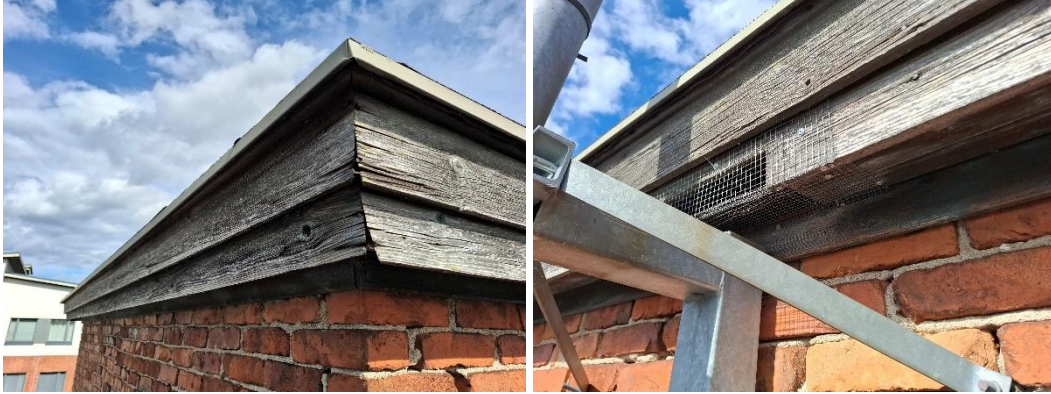
*Kuva 71. Räystäslaudat ovat harmaantuneet ja halkeilleet. Yläpohjan tuuletus on järjestetty räystäslautojen rakojen kautta sekä yksittäisen isomman aukon kautta, jonka päälle on asennettu pieneläinverkko.*

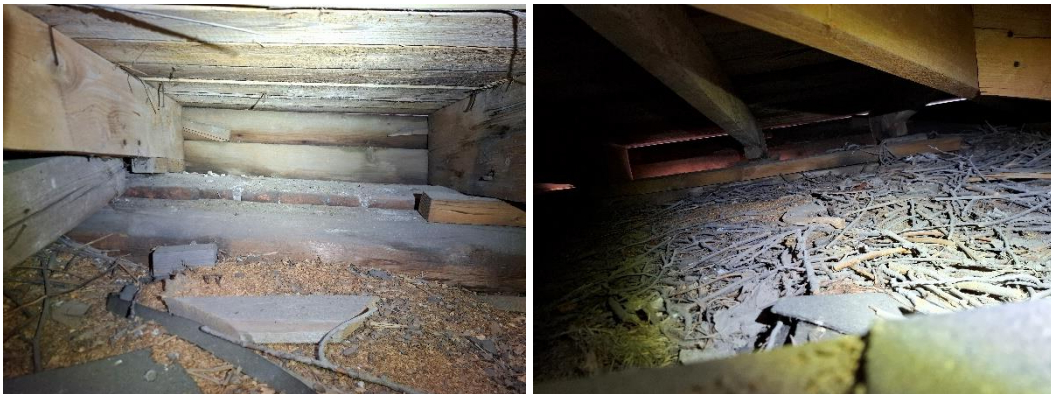
*Kuva 72. Yleiskuvat yläpohjan tuuletusvälistä. Puurakenteissa on vanhoja kosteusjälkiä sekä tummentumaa. Yläpohjassa on paikallisesti runsaasti risuja (lintujen kuljettamia?)*

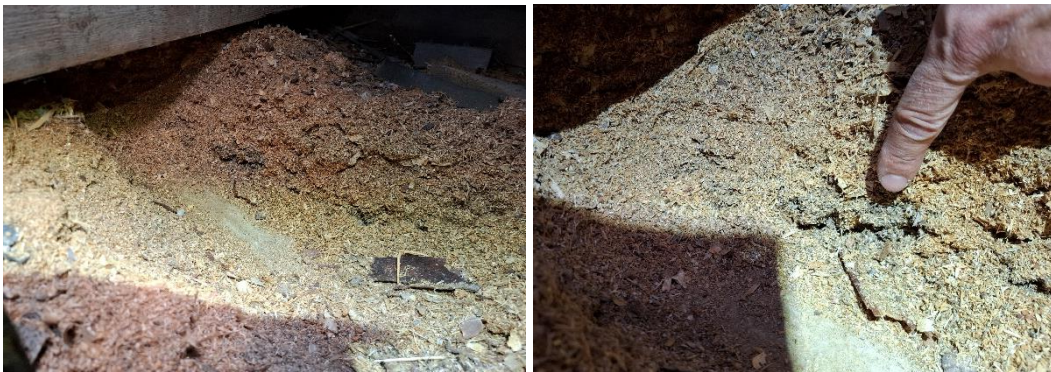
*Kuva 73. Sahanpuru on rakenneavauksen RA5 kohdalla tummentunut ja paakkuuntunut.*

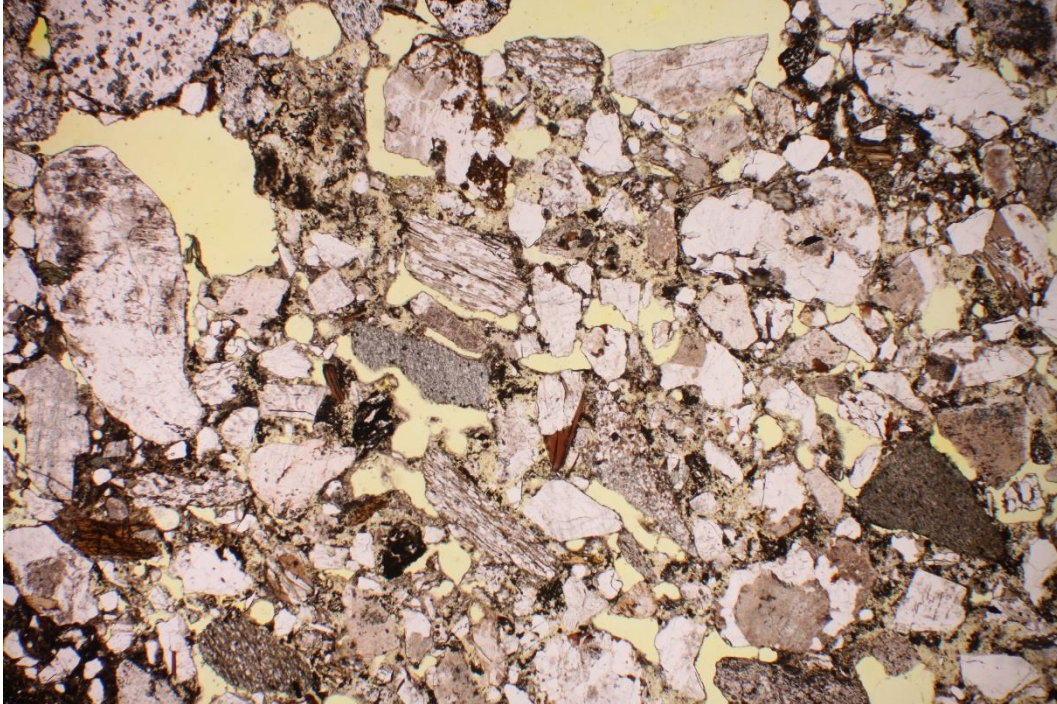
*Kuva 1. Näyte TS4 kuvattuna tasopolaroidussa valossa. Kiviaines näkyy vaaleankirjavina rakeina, sideainematriisi ruskeana – vaalean ruskeana (voimakas vedenerottuminen / sideaineen liukeneminen) ja halkeamat sekä huokokset keltaisina. Betoni on mikrorakenteeltaan erittäin harvaa. Kuvan lyhyt sivu vastaa näytteessä 7 mm.*
