LEMPÄÄLÄN KUNTA

Rakennetun ympäristön selvitys – Lempäälän keskusta, Lempoinen, Ryynikkä

Raportti

14.1.2019

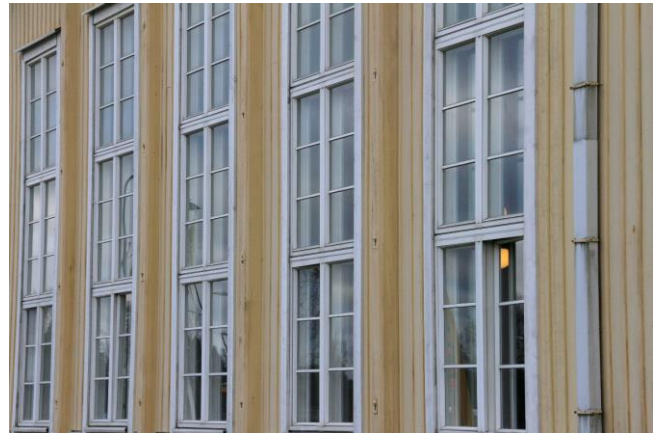
Juhlasalin korkea ikkunarivistö. Hirsirakennetta ikkunoiden väleissä tukee följarit. Juhlasalin ikkunat, samoin kuin muutkin ikkunat, on uusittu 1990-luvulla vanhan mallin mukaan. Kuva nro 6798

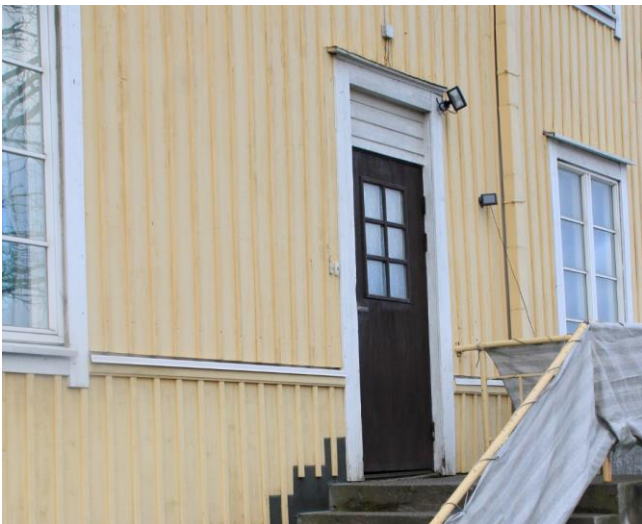
Keittiöpäädyn sisäänkäynnin alkuperäinen ovi on ollut nykyistä ovea korkeampi tai sen yllä on ollut ikkuna. Kuva nro 6789

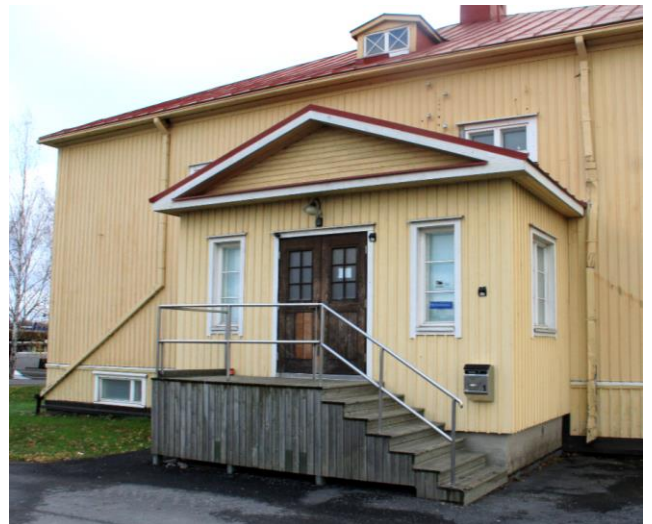
Länsijulkisivun kuisti on rakennettu suurelta osin uudestaan 1990-luvun korjausten yhteydessä. Kuistin vasemmalla puolen näkyy 1960-luvulla kellariin tehtyjen wc-tilojen ikkuna. Kuva nro 6794

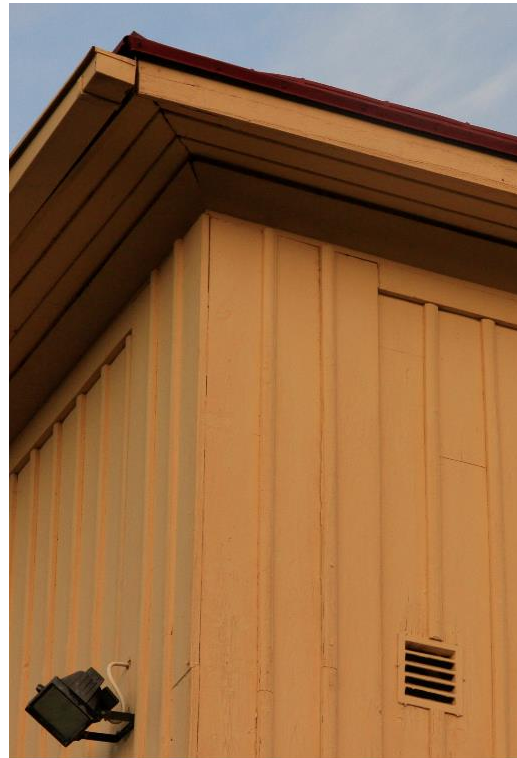
Nykyisin Manttaalitalon nurkkalistat eivät erotu selvästi muusta julkisivupinnasta, koska ne on listoitettu samaan tapaan kuin julkisivut muutenkin ja maalattu samalla värillä. Rakennus on alkujaan ollut hirsipintainen, jolloin nurkkalistat ovat erottuneet selvemmin muusta julkisivusta. Kuva nro 6819

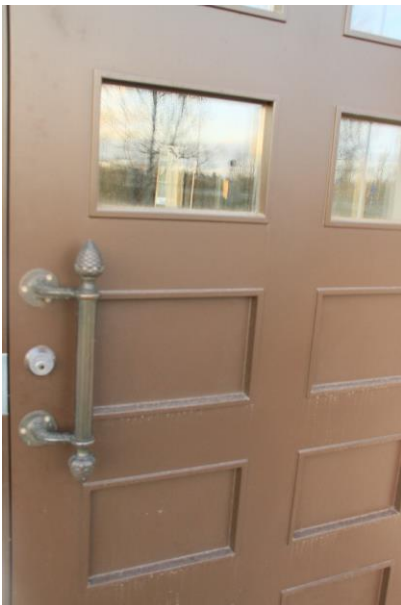
Manttaalitalon pääulko-ovet on uusittu vanhan mallin mukaisiksi. Uusiin oviin on siirretty vanhat koristeelliset ovenkahvat. Kuva nro 6821

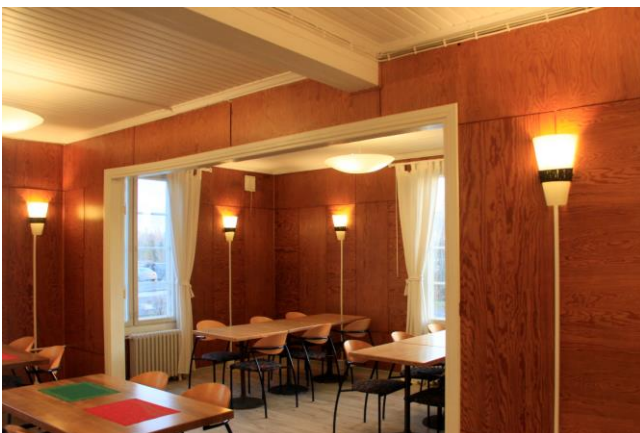
Kahvion seinät on paneloitu puuviilulla. Panelointi on uusittu vanhan mallin mukaan äskettäin. Samalla lattia on päällystetty vinyylimatolla. Kuva nro 6825

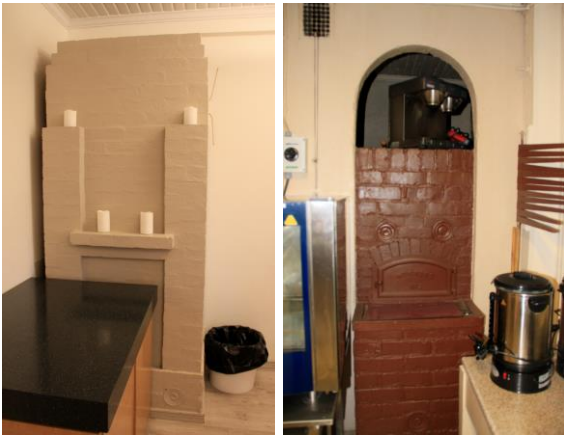
Kahvion nurkassa on umpeen muurattu takka. Keittiössä on säilynyt leivinuuni, mutta puuhella on purettu. Manttaalitalossa on alkujaankin ollut keskuslämmitys, minkä takia tulisijoja on vain muutamia. Kuvat nro 6828 ja 6856
