Lempäälän kunta

Hollon radanoikaisun asemakaava-alueen rakennetun ympäristön selvitys

Raportti

23.6.2021

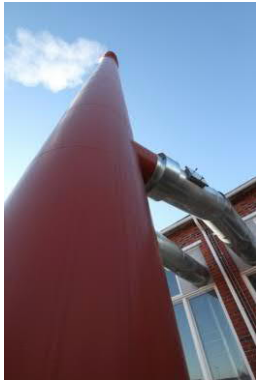
Tehtaan lämpökeskuksen alkuperäinen tiilimuuratun savupiipun sisäpiippu romahti vuonna 2009. Piippua oli mahdoton korjata eikä uutta piippua voinut sijoittaa muualle, joten tiilipiippu jouduttiin purkamaan. Sen paikalle valmistui vuonna 2009 uusi terässavupiippu, jonka valmisti Kangasalan hitsaustyö.

Kuva 33. Tehtaan vanha punatiilinen savupiippu jouduttiin uusimaan vuonna 2009. Uusi piippu on teräsrakenteinen.

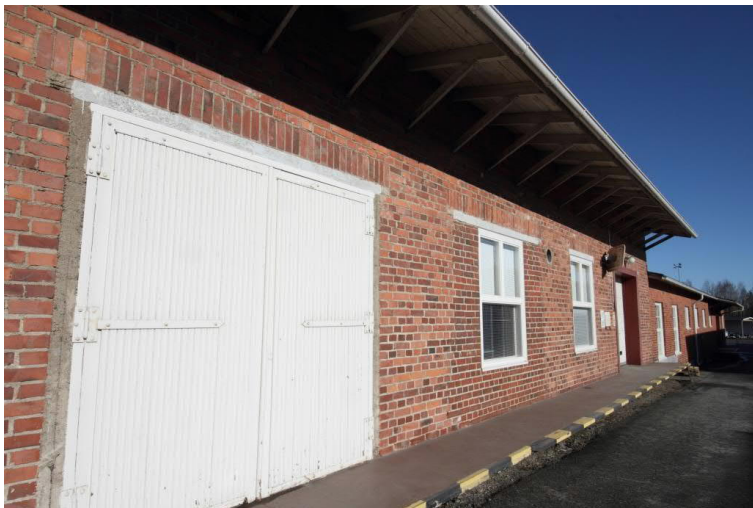
Kuva 36. Kemiallisen tehtaän itäjulkisivulla on säilynyt vanha leveä lastausovi. Ikkunat on uusittu.

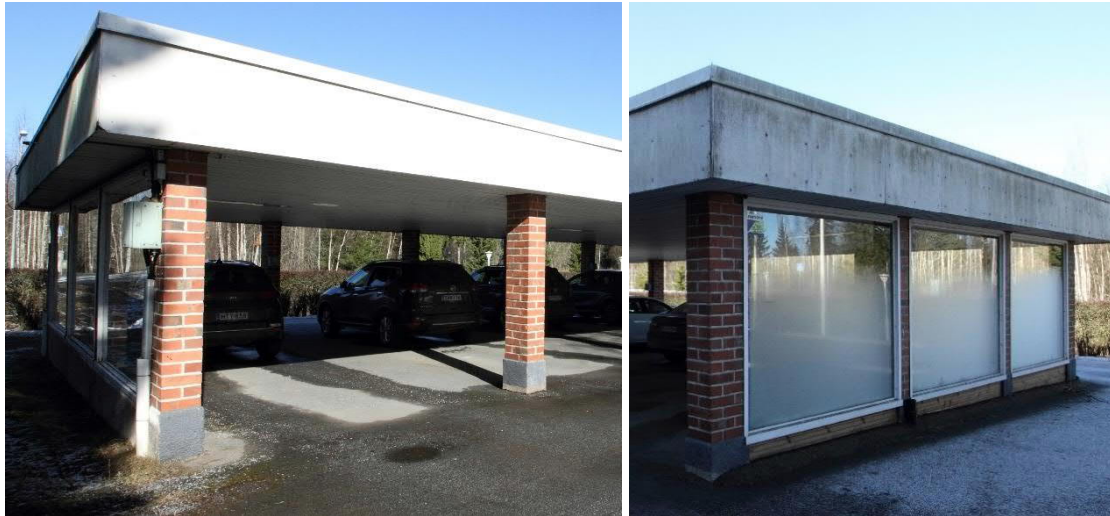
Kuva 48 (oikealla) Autokatos; Julkisivun ikkunat ovat joko alkuperäisiä tai ulkonäöltään täysin vastaavat.

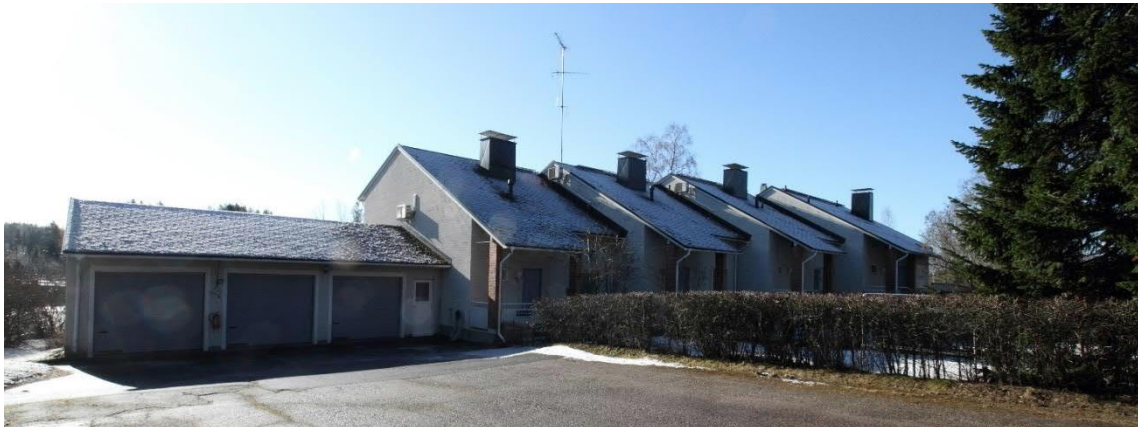
Kuva 53 Rivitalo, pitkä julkisivu; Rakennuksen arkkitehtoninen ilme on hyvin säilynyt, mutta koteloimattomat ilmalämpöpumput rikkovat ilmettä.

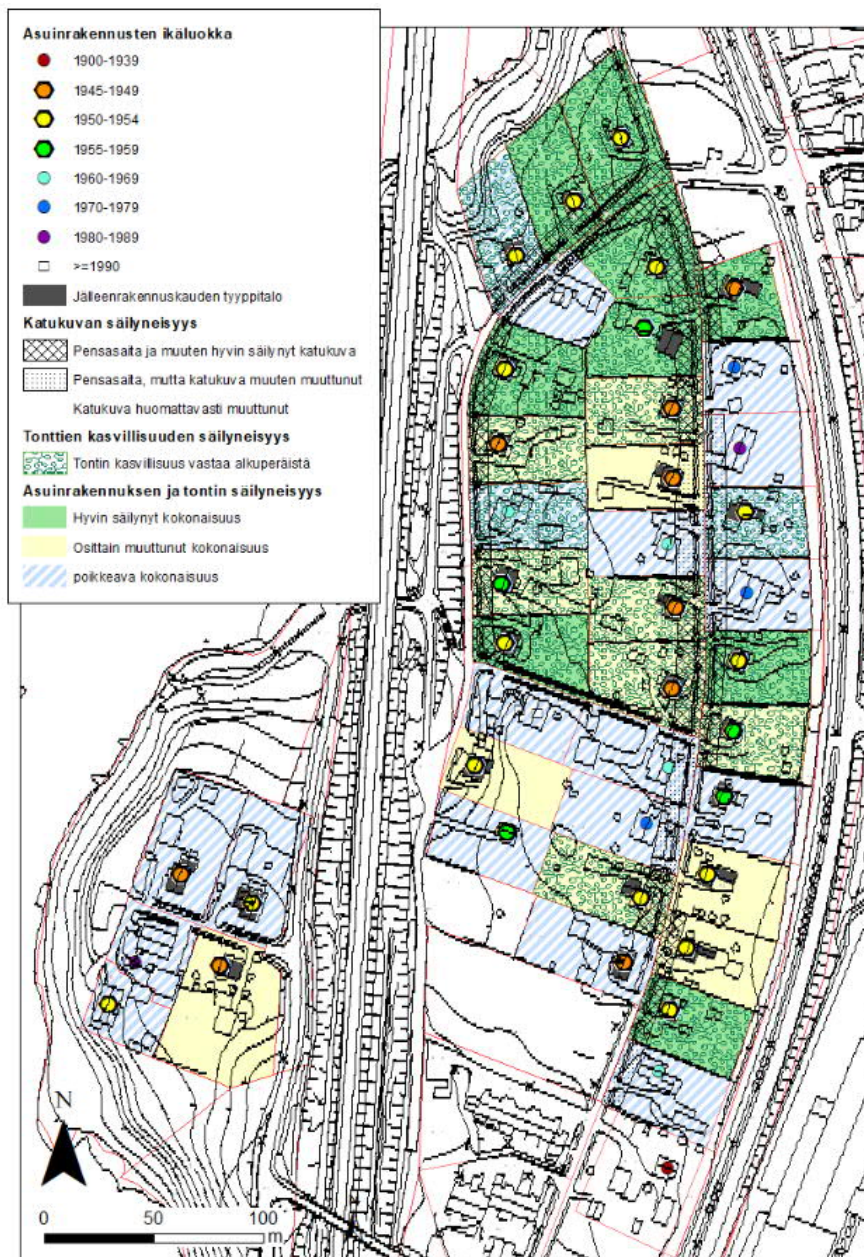
Kuva 64. Tarkastelualueen tonttien ja rakennuskannan säilyneisyyttä kuvaava teemakartta. Vihreällä värillä on osoitettu hyvin säilyneet tontit, keltaisella osittain säilyneet tontit ja sinisellä viivoituksella poikkeavat tontit.

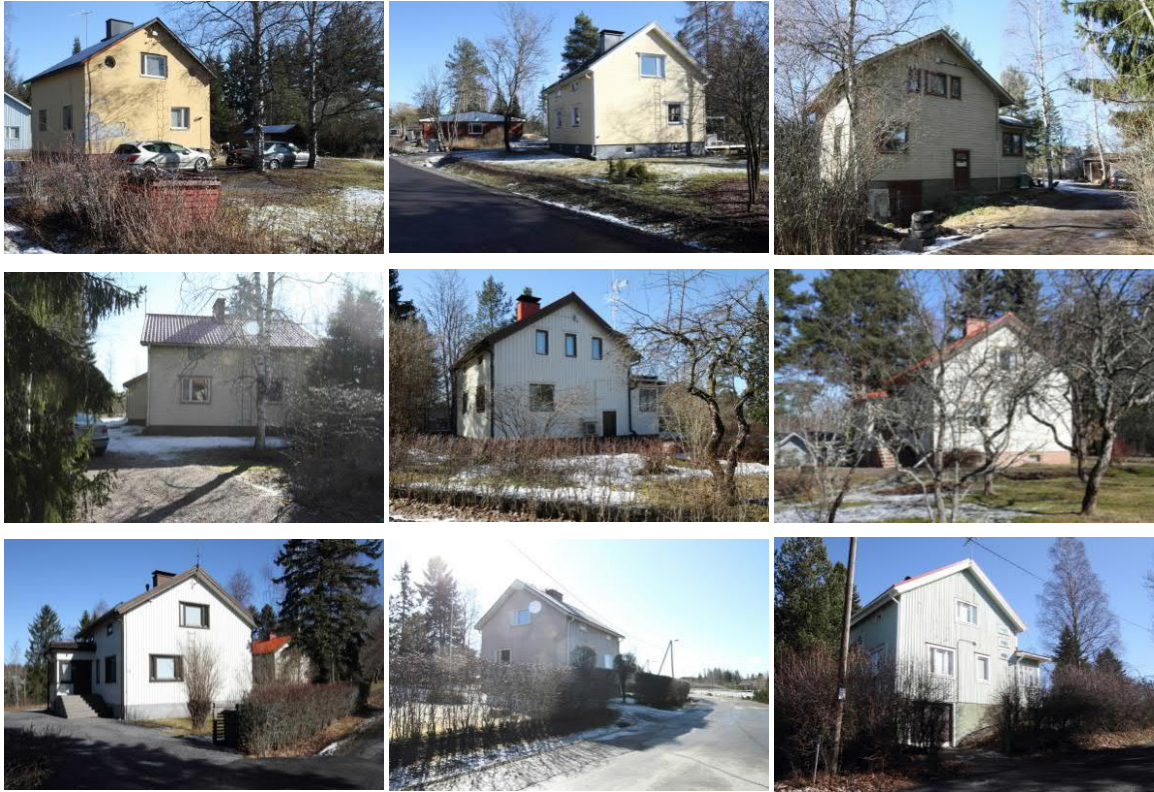
Kuva 65. Kuvakollaasiin on koottu valokuvat hyvin säilyneiksi arvioiduista kohteista.

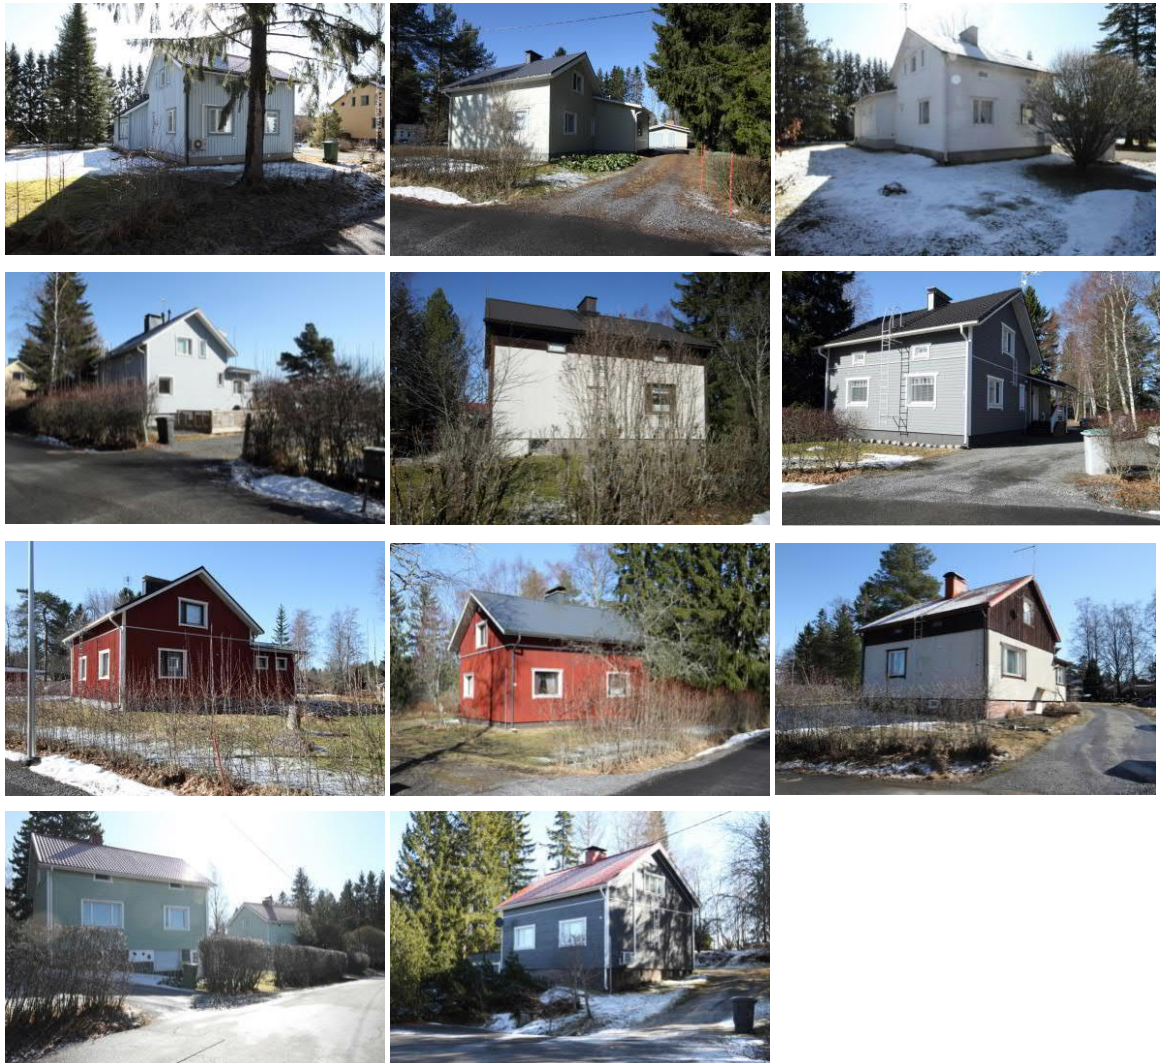
Kuva 66. Kuvakollaasiin on koottu valokuvat osittain muuttuneiksi arvioiduista kohteista.

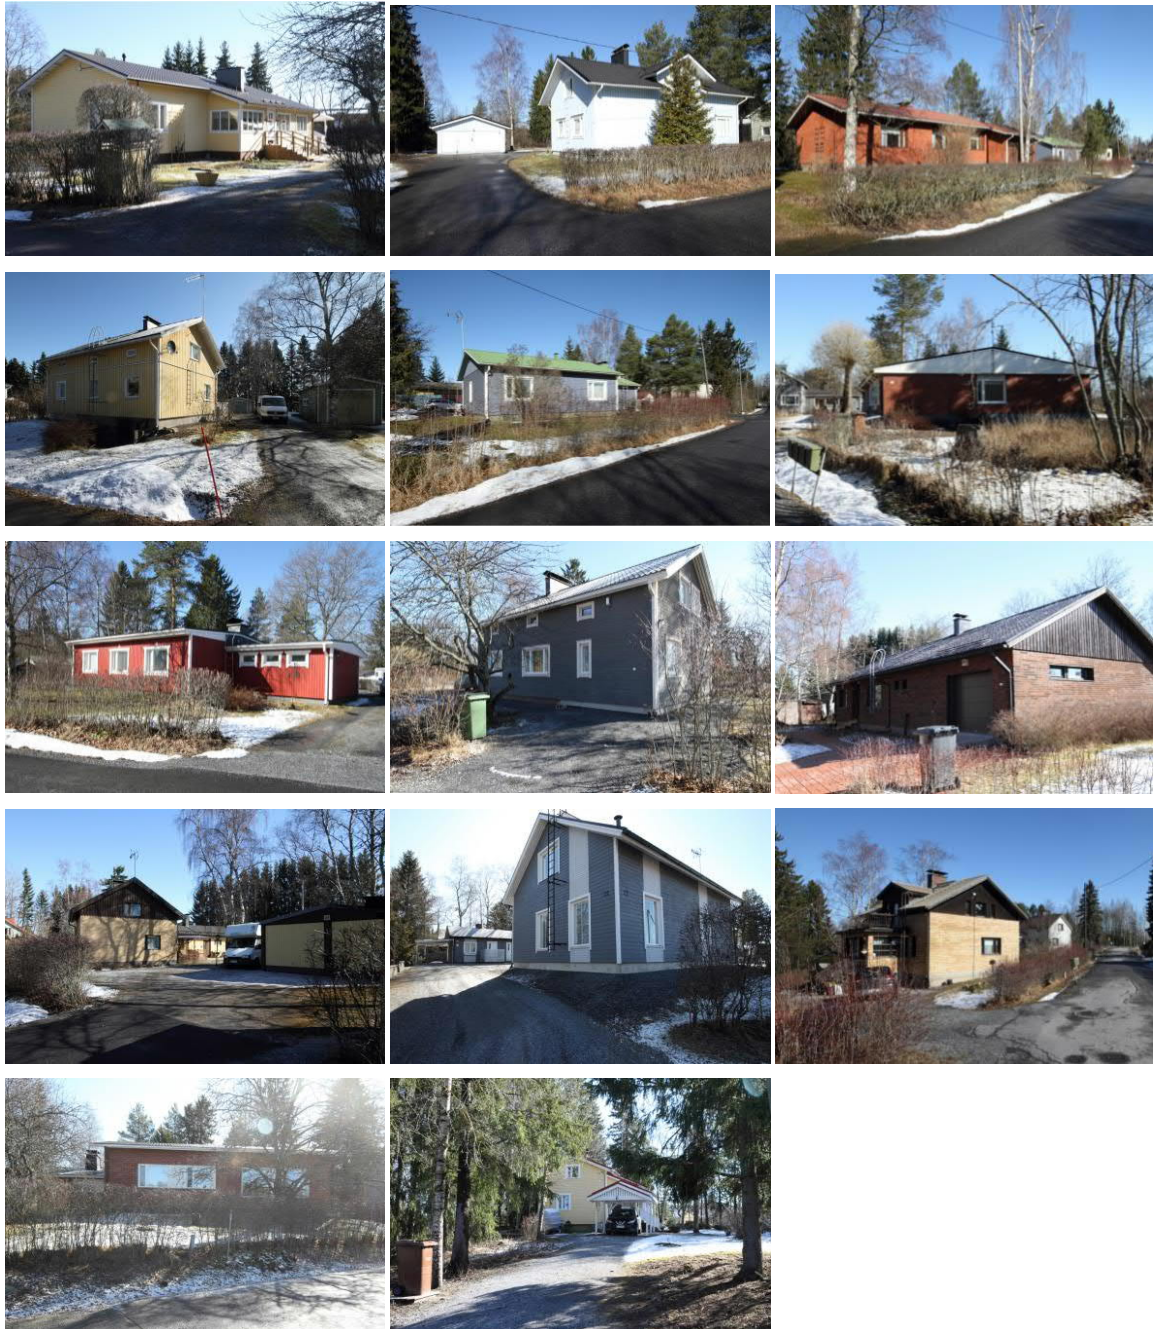
Kuva 67. Kuvakollaasiin on koottu valokuvat poikkeaviksi arvioiduista kohteista.
