## Rypyntien ja Tarikantien lepakkotarkastelu

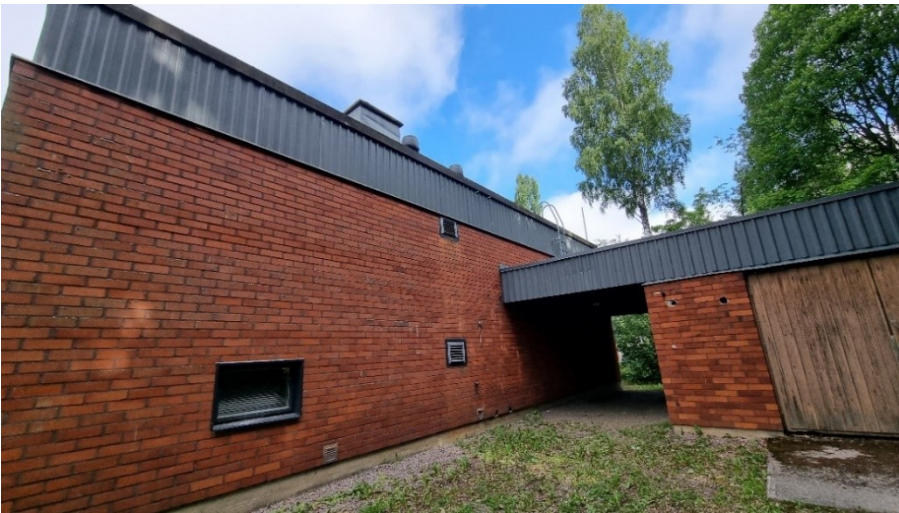
Rypyntiellä sijaitsee ulkoapäin hyväkuntoisen näköinen tiiliverhoinen rakennus, jonka seinät oli yläosasta peitetty pellillä. Rakennuksessa ei havaittu koloja, joista lepakoilla olisi kulku rakennuksen sisään. Tämän vuoksi lepakoiden oleilu rakennuksessa on epätodennäköistä. Rakennuksessa tai sen läheisyydestä ei havaittu mitään merkkejä lepakoiden esiintymisestä alueella.

*Kuva 2. Rypyntie 10 itäseinä.*

Rakennuksen purkamiselle ei näin ollen ole luontodirektiivin mukaista estettä.

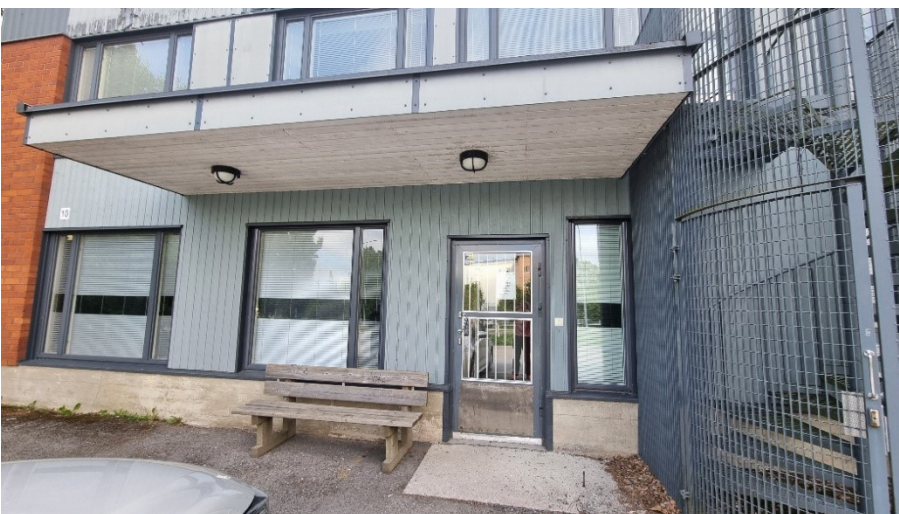
*Kuva 3. Rypyntie 10 länsipuolta.*

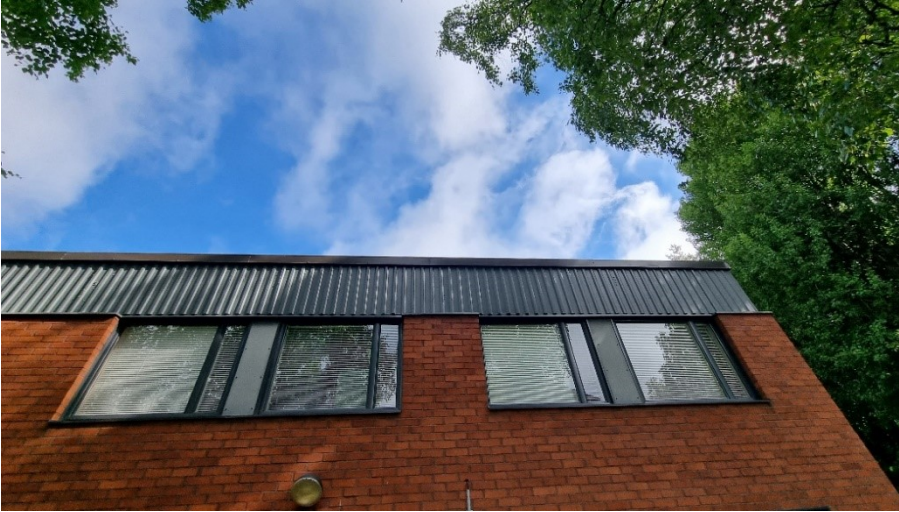
*Kuva 4. Rypyntie 10 seinää.*

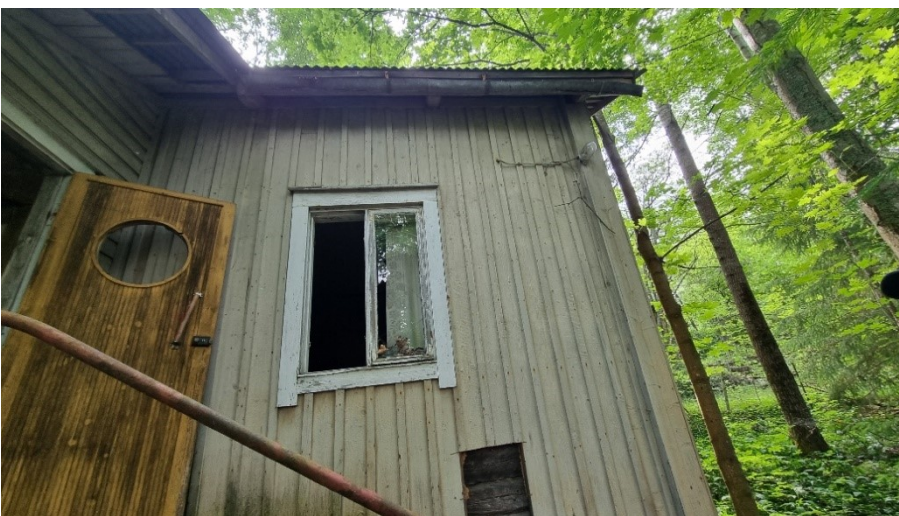
Tarikantie 2 sijaitsee yksi huonokuntoinen puurakenteinen vanha rakennus, jonka ovi ja useita ikkunoita oli auki. Rakennuksessa on myös savupiippu. Lepakoilla on mahdollista päästä rakennuksen sisään useita reittejä pitkin. Rakennuksen katolle oli hyvä näkyvyys, ja sitä kiikaroiitiin tarkasti mahdollisten papanoiden varoilta. Samoin tarkasteltiin rakennuksen seiniä tarttumajälkien varalta. Rakennuksen seiniltä, ikkunankarmeilta, räystäiltä ja maasta etsittiin lepakoiden ulostepapanoita. Rakennuksesta tai sen läheisyydestä ei havaittu mitään merkkejä lepakoiden esiintymisestä alueella.

*Kuva 5. Talon länsipuolta, jossa ikkunat ja ovet avoimena.*

Rakennuksen purkamiselle ei näin ollen ole luontodirektiivin mukaista estettä.

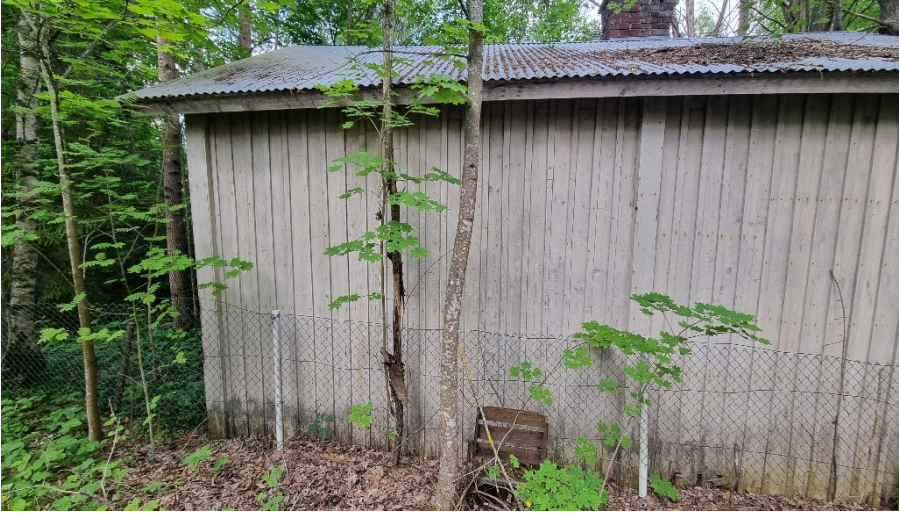
*Kuva 6. Talon itäpuolta.*

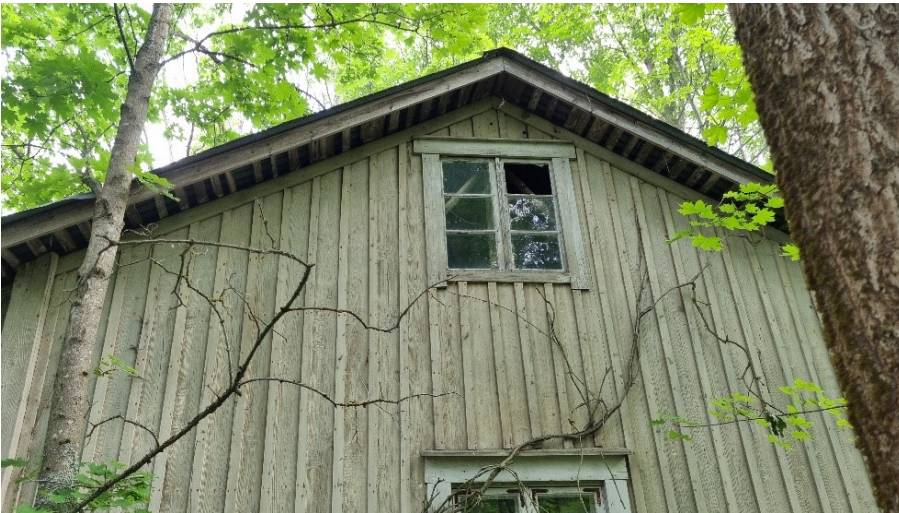
*Kuva 7. Talon eteläpäätyä.*

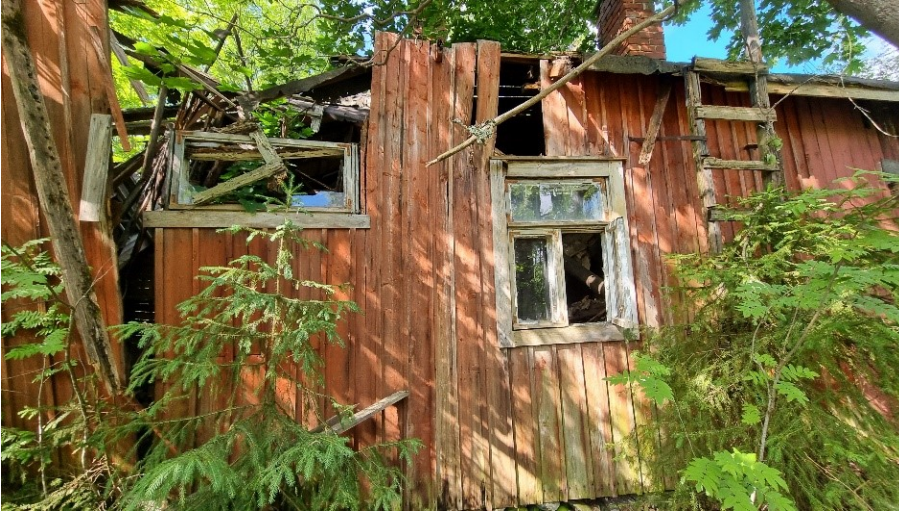
Tarikantie 3:ssa on kaksi huonokuntoista puurakenteista vanhaa rakennusta. Toisen rakennuksen katto on romahtanut ja se saattaa olla liian avara toimiakseen lepakoiden suojapaikkana. Rakennuksessa on pieni kellari, jonka ovi oli rikki ja avoinna. Lepakoiden on mahdollista päästä kellaritilaan. Sitä tarkasteltiin taskulampun avulla, eikä lepakoiden tai merkkejä niiden esiintymisestä kellarissa havaittu. Räystäiden alla, ikkunan karmeilla tai rakennuksen ulkoseinillä ei havaittu lepakoiden ulostepapanoita. Muitakaan merkkejä (esim. virtsajälkiä tai kuolleita yksilöitä) lepakoiden esiintymisestä alueella ei havaittu.

*Kuva 8. Romahtanut rakennus.*

Rakennuksen purkamiselle ei näin ollen ole luontodirektiivin mukaista estettä.

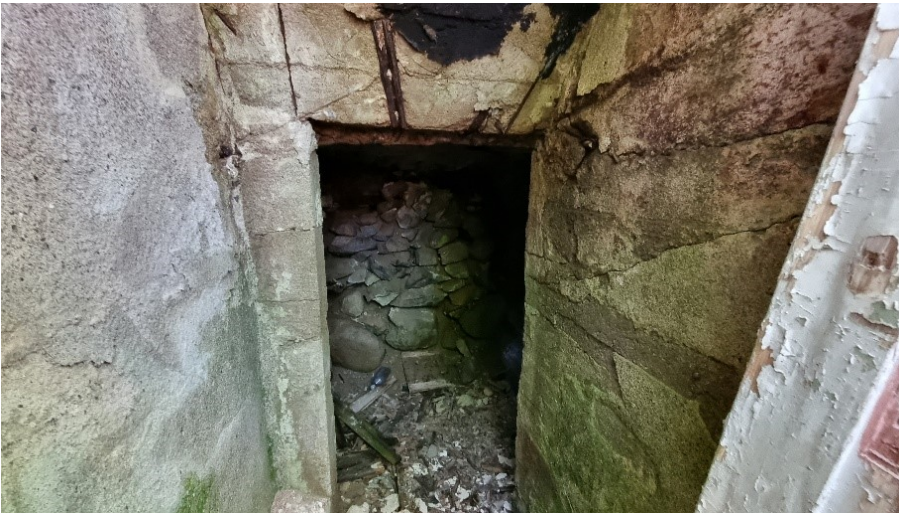
*Kuva 9. Romahtaneen rakennuksen avointa kellaria.*

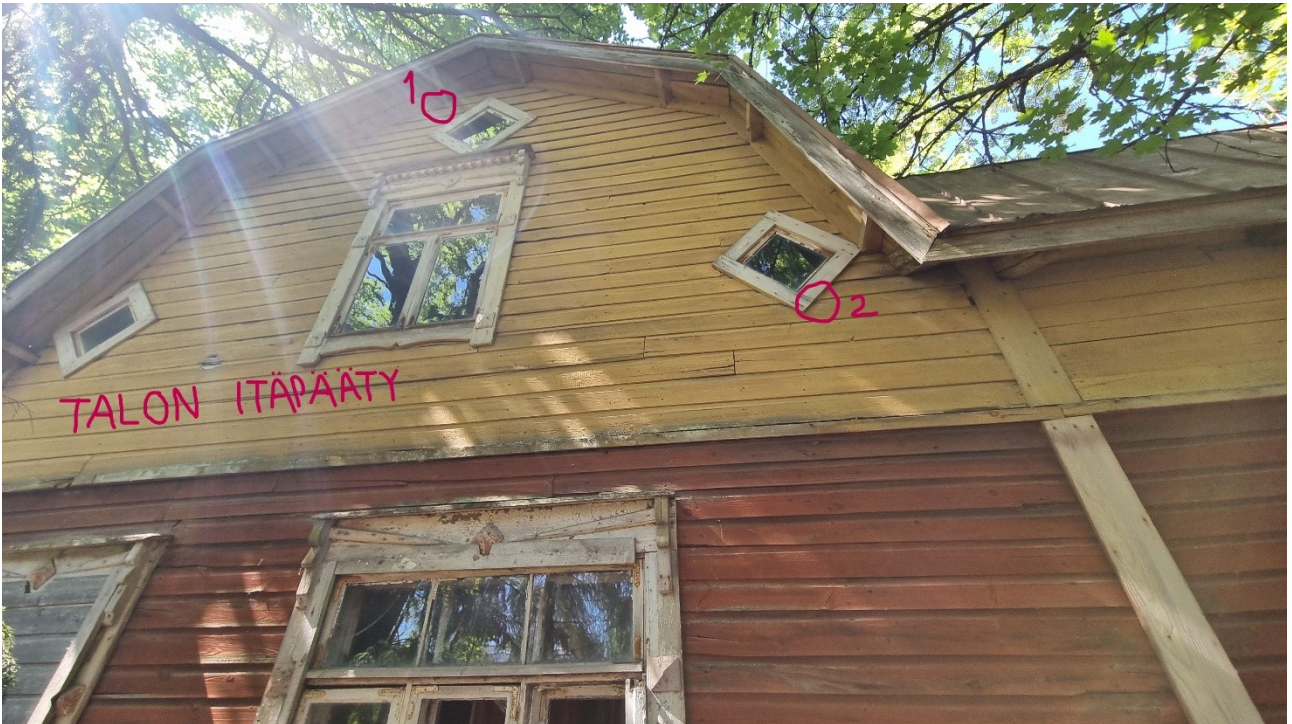
Tarikantie 3:n toisessa rakennuksessa havaittiin useita koloja seinissä lautojen väleissä, ikkunan karmeissa sekä räystäiden alla. Neljän kolon yhteydessä havaittiin kiikareilla mahdollisia lepakon tarttumajälkiä (kuvat 12–15). Kaksi näistä sijaitsi talon itäpäädyssä ja kaksi pohjoispäädyssä (kuvat 10–11). Etelä- ja länsipuolen seinustoilla ei havaittu raapimajälkiä. Räystäiden alla, ikkunan karmeilla tai rakennuksen ulkoseinillä ei havaittu lepakoiden ulostepapanoita. Muitakaan merkkejä (esim. virtsajälkiä tai kuolleita yksilöitä) lepakoiden esiintymisestä alueella ei havaittu.

Kuva 10. Toisen Tarikantie 3 rakennuksen itäpäädyn yleiskuva, merkittyinä 2 koloa, joissa tarttumajälkiä.

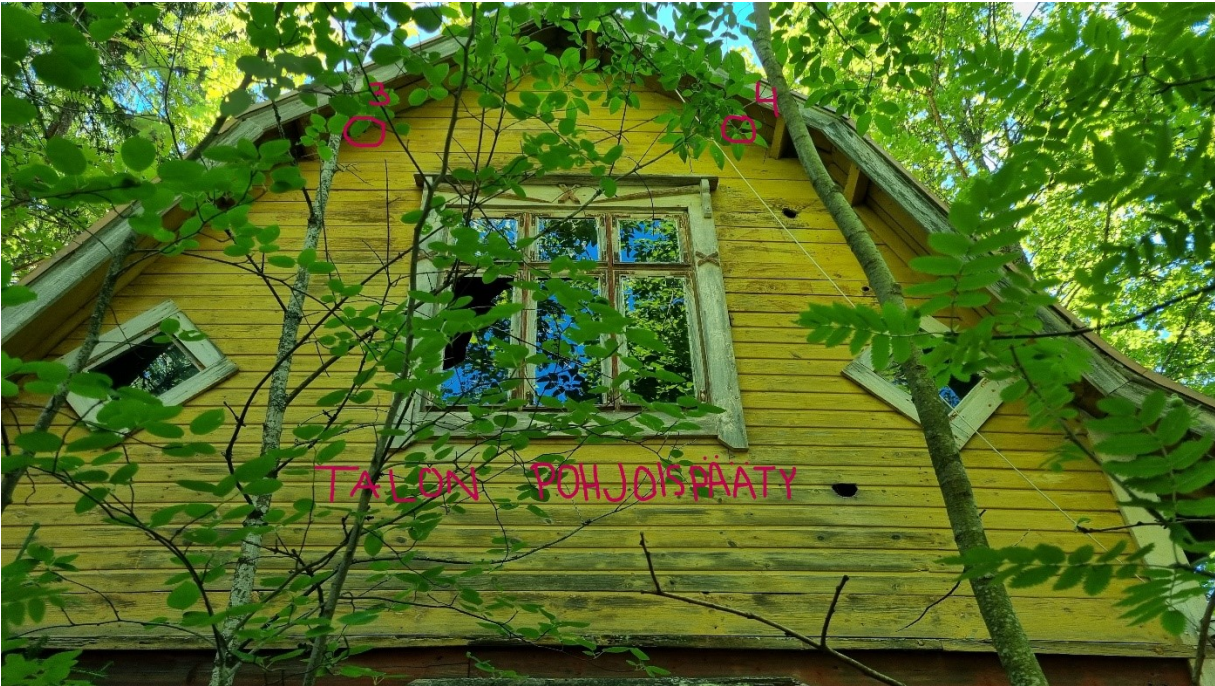
*Kuva 11. Tarikantie 3 rakennuksen pohjoispäädyn yleiskuva, merkittynä 2 koloa, joissa tarttumajälkiä.*

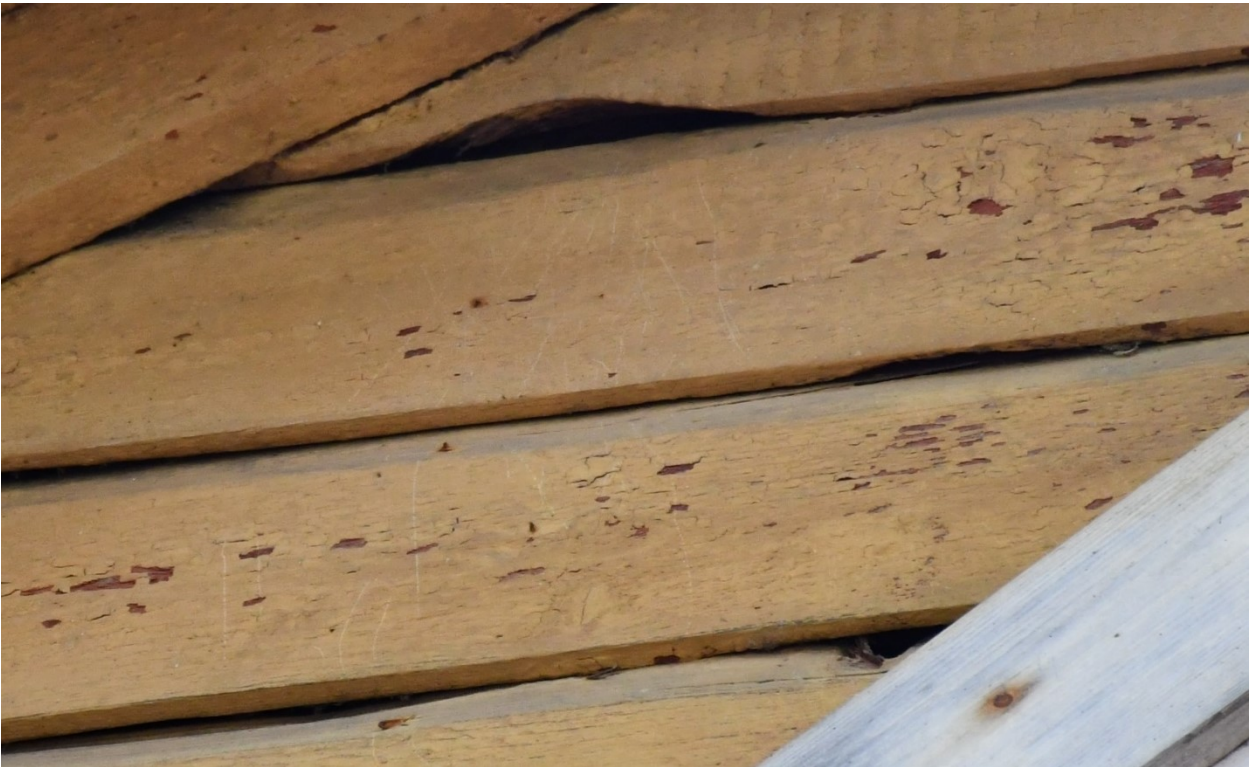
*Kuva 12. Kolo 1.*

Osa seinillä havaituista raapimajäljistä voi olla oravan jälkiä, sillä tarkastelun yhteydessä rakennuksen katolla havaittiin orava poikasineen. Raapimajälkien systemaattinen esiintyminen kolojen yhteydessä viittaa kuitenkin siihen, että ne ovat syntyneet koloon kulkemisen yhteydessä.
