## Lempäälän asemakaava-alueiden lepakkoselvitykset vuonna 2026: Rypyntie ja Kirkonmäki

Markus Lampinen, Minna Viljamaa & Ville Vasko

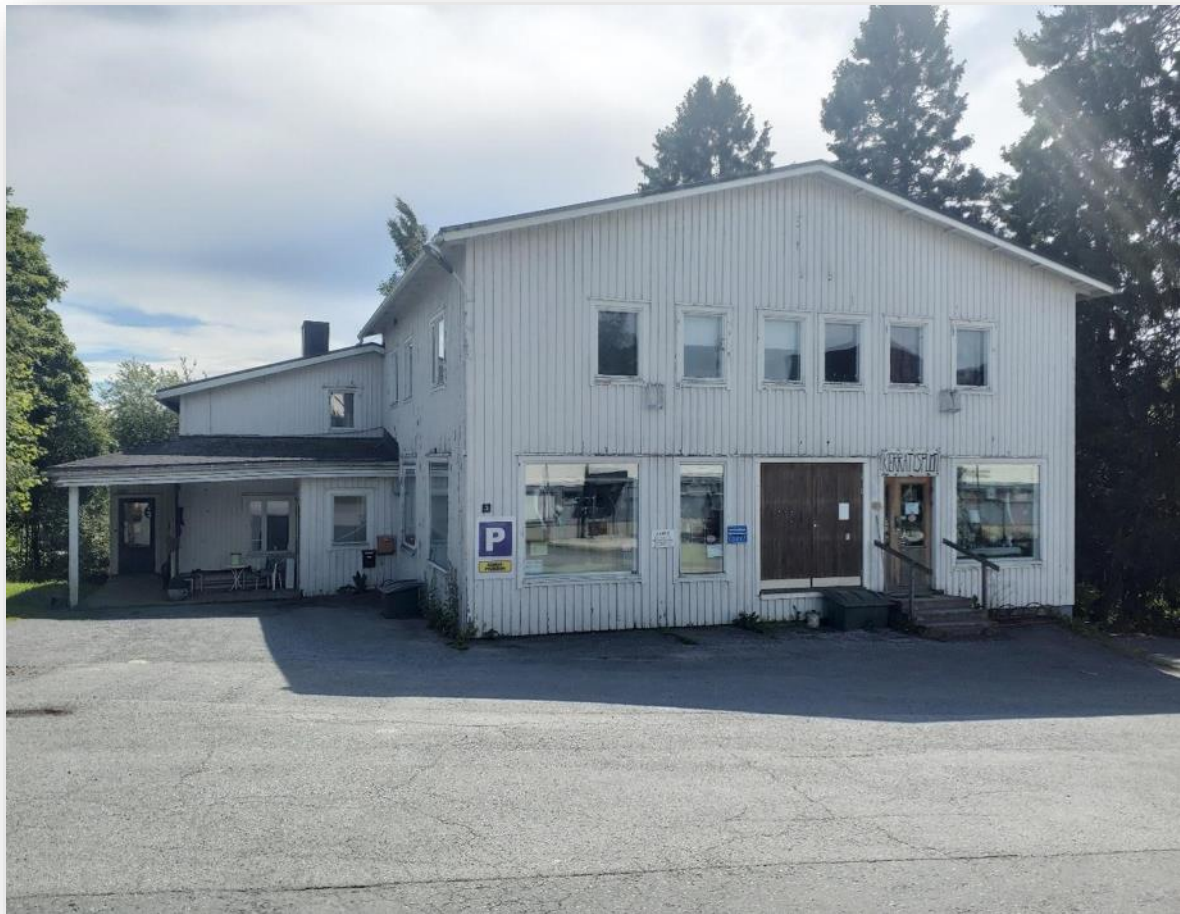
Kannen kuva: Tarkistettu Kalustajantalo osoitteessa Atrantie 3 (© Faunatica Oy; kuvattu 23.6.2026, Minna Viljamaa)

Selvitettävä kohde on puurakenteinen asuin- ja liikekäytössä oleva kaksikerroksinen rakennus (kansikuva). Rakennuksessa on matalaharjainen huopakatto, ja se on rakennettu melko tiiviiksi eikä sieltä löytynyt merkkejä lepakoiden oleskelusta välikattotilassa tai muissa tiloissa. Katon reunalaudoituksen väleihin muodostui rakoja, mutta niistä lepakoiden ei ole mahdollista päästä välikattotilaan. Savupiipun reunapelti oli hieman koholla, mistä lepakoiden olisi ollut mahdollista päästä välikattotilaan (kuva 2.2). Katonrajasta löytyi kolo, josta lepakoiden olisi mahdollista päästä välikattotilaan (kuva 2.4) ja seinälaudoituksen alareunasta löytyi kolo, josta lepakoiden olisi mahdollista päästä kellaritilaan (kuva 2.5). Rakennuksen ulkoseinistäkään ei löytynyt mitään merkkejä lepakoista.

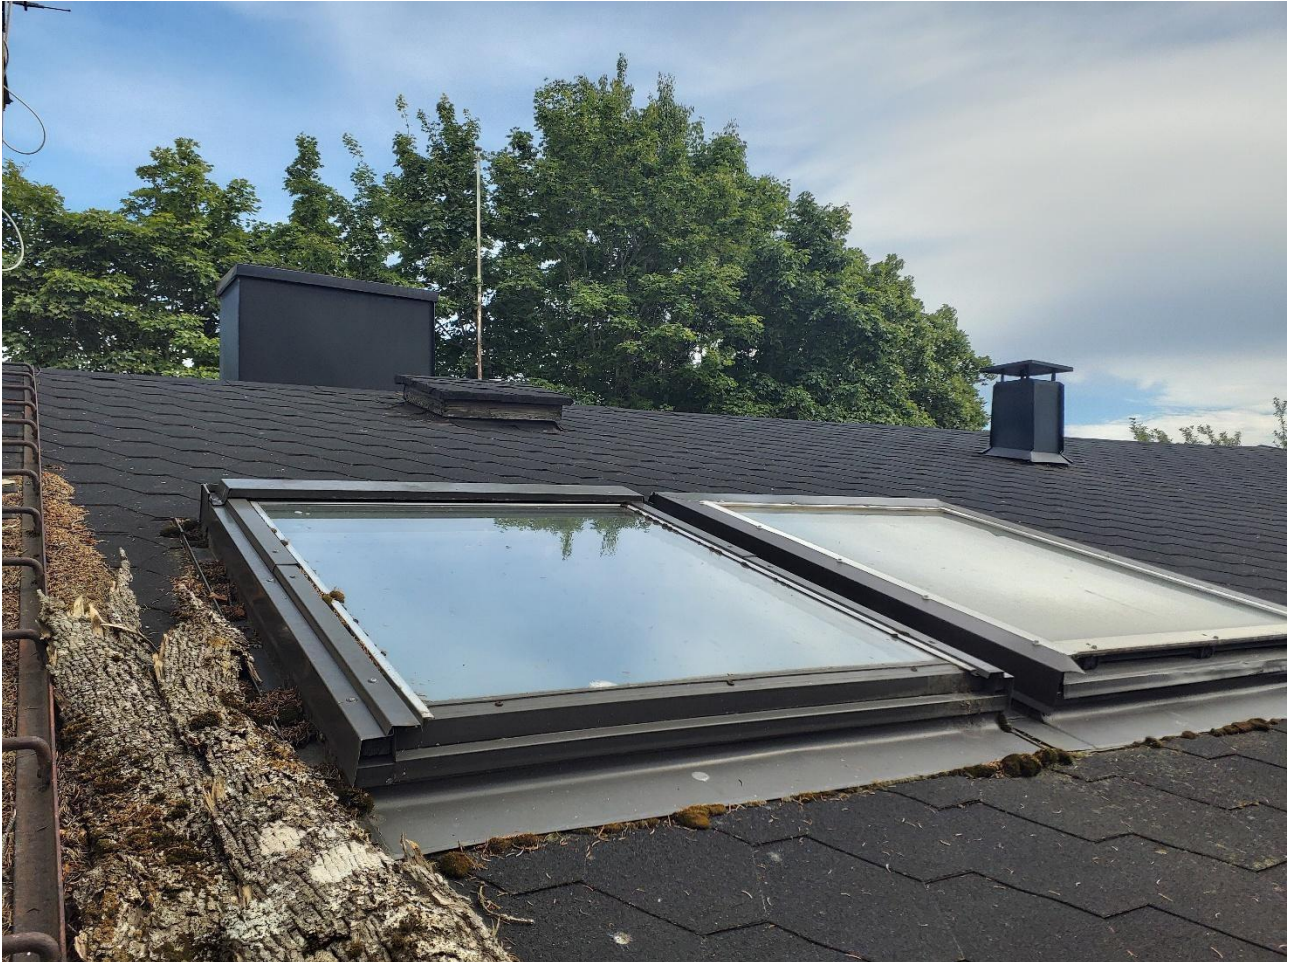
**Kuva 2.1.** Kalustajantalon katto oli huopapäälysteinen. Lepakoiden kulkureitit esimerkiksi savupiippujen tyvillä olivat vähissä.

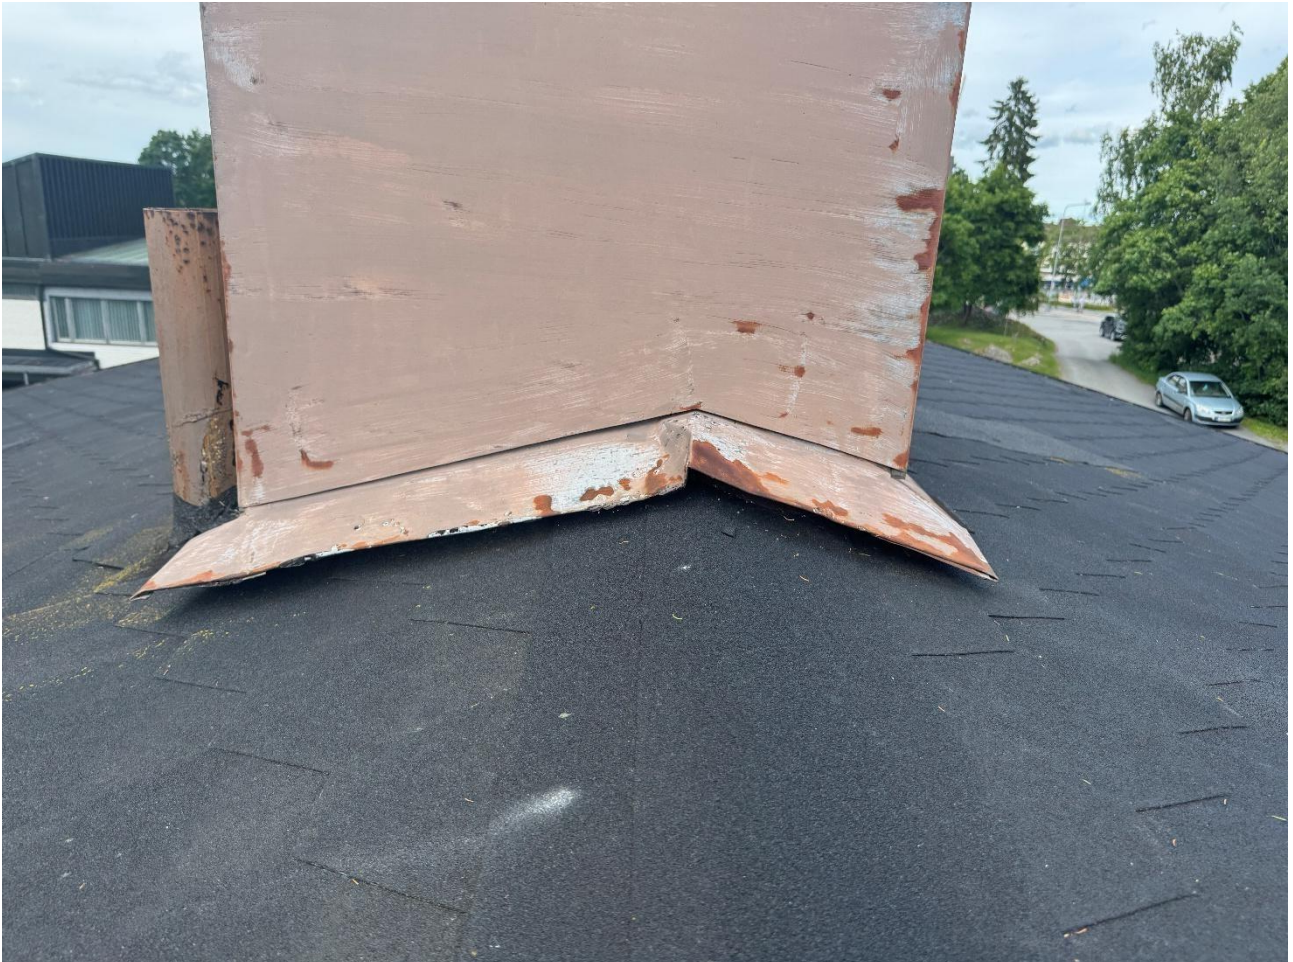
**Kuva 2.2.** Kalustajantalon peltisen savupiipun reunapellin alla oli lepakolleen sopiva kulkurako.

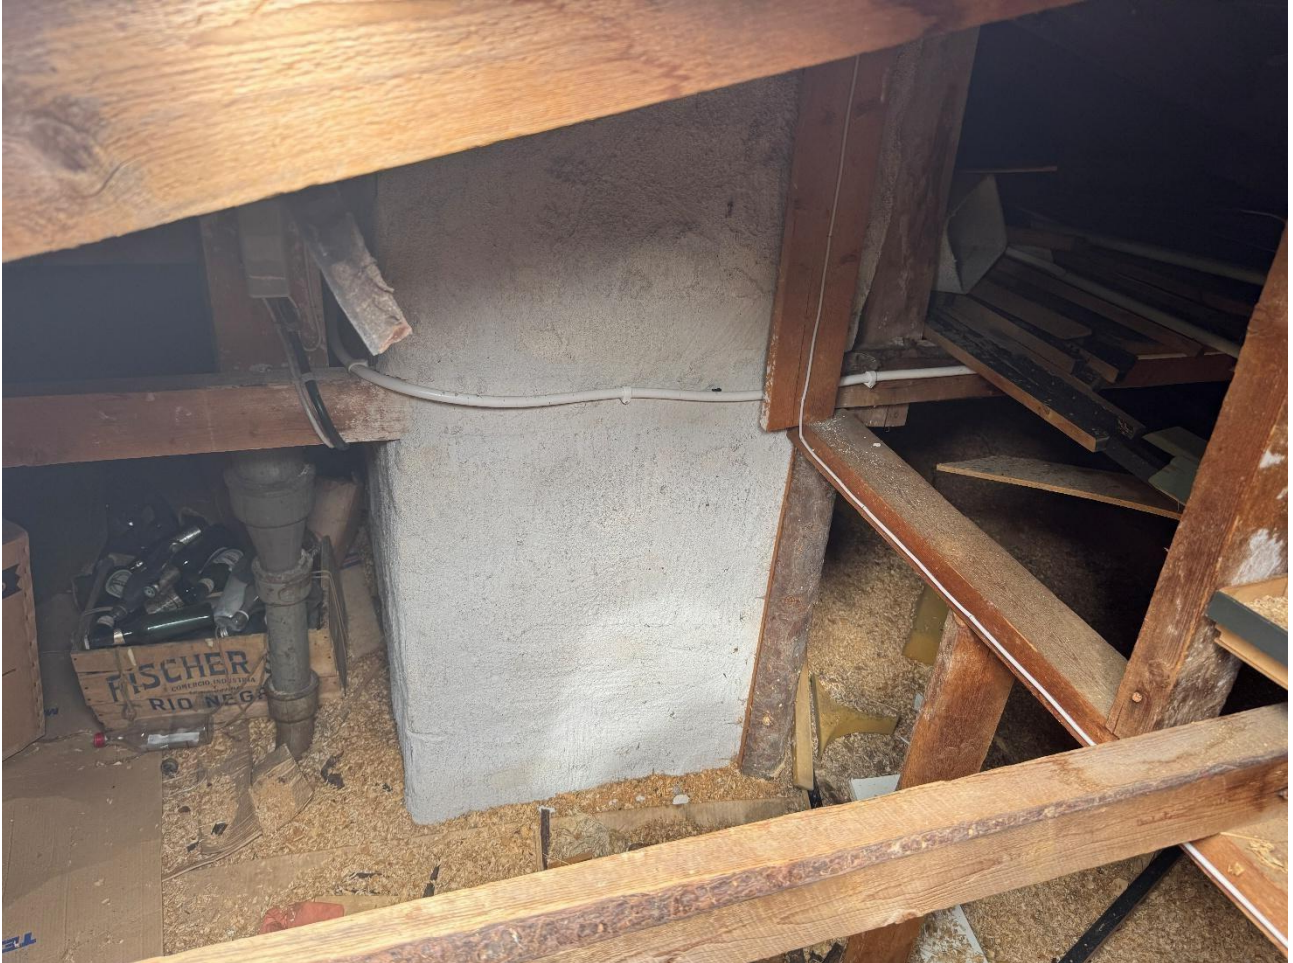
**Kuva 2.3.** Kalustajantalon välikattoon pääsi katsomaan katolla olleiden luukkujen kautta. Savupiipun muurin ympärillä ei näkynyt lepakonpapanoita.

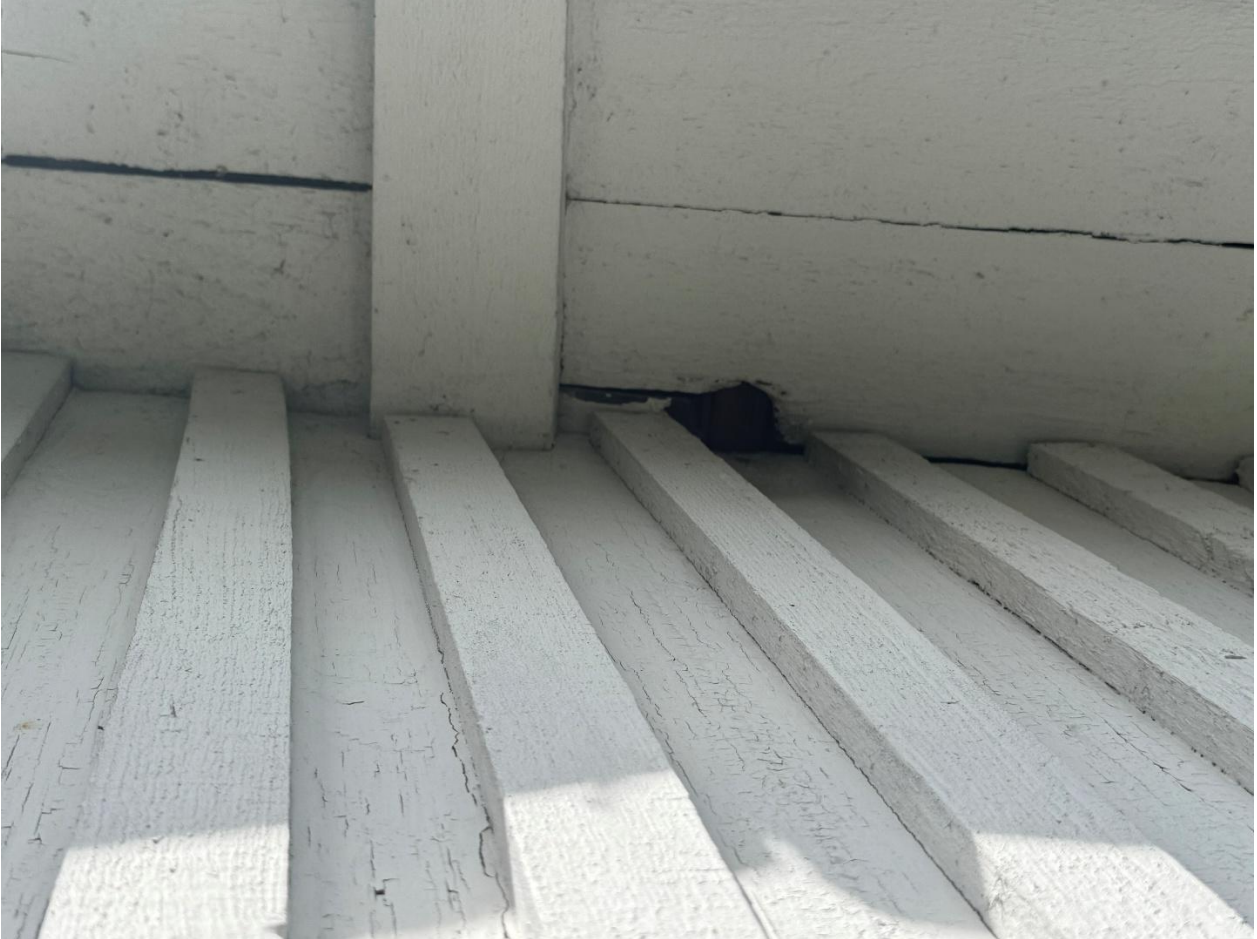
**Kuva 2.4.** Kalustajantalon katon ja seinän rajalle oli muodostunut mahdollisesti oravan tekemä kolo, josta lepakoiden olisi mahdollista päästä välikattotilaan.

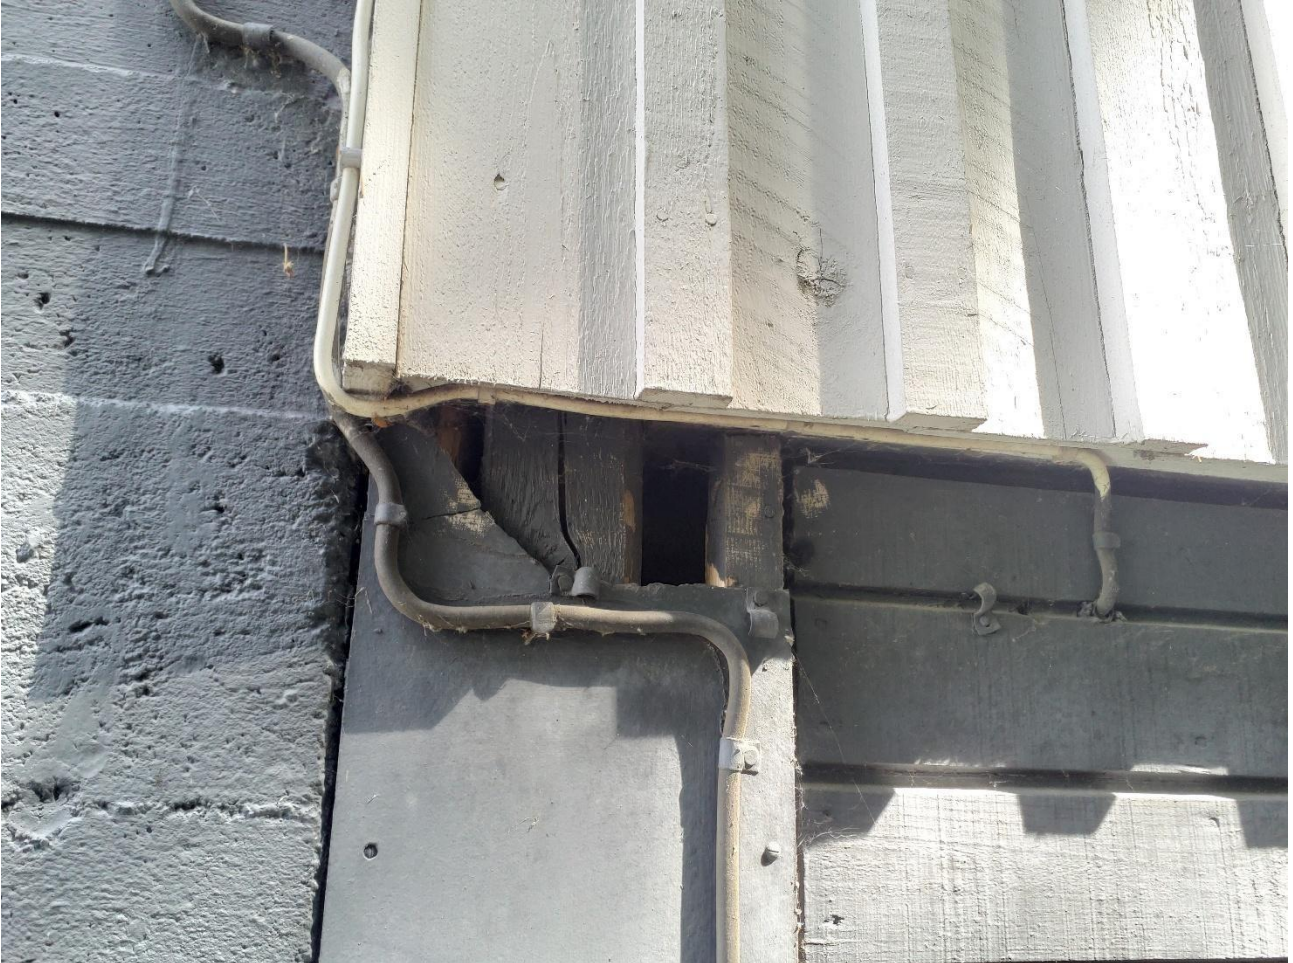
**Kuva 2.5.** Kalustajantalon seinälaudoituksen alapuolella oli kolo, josta lepakoiden olisi mahdollista päästä kellaritiloihin.

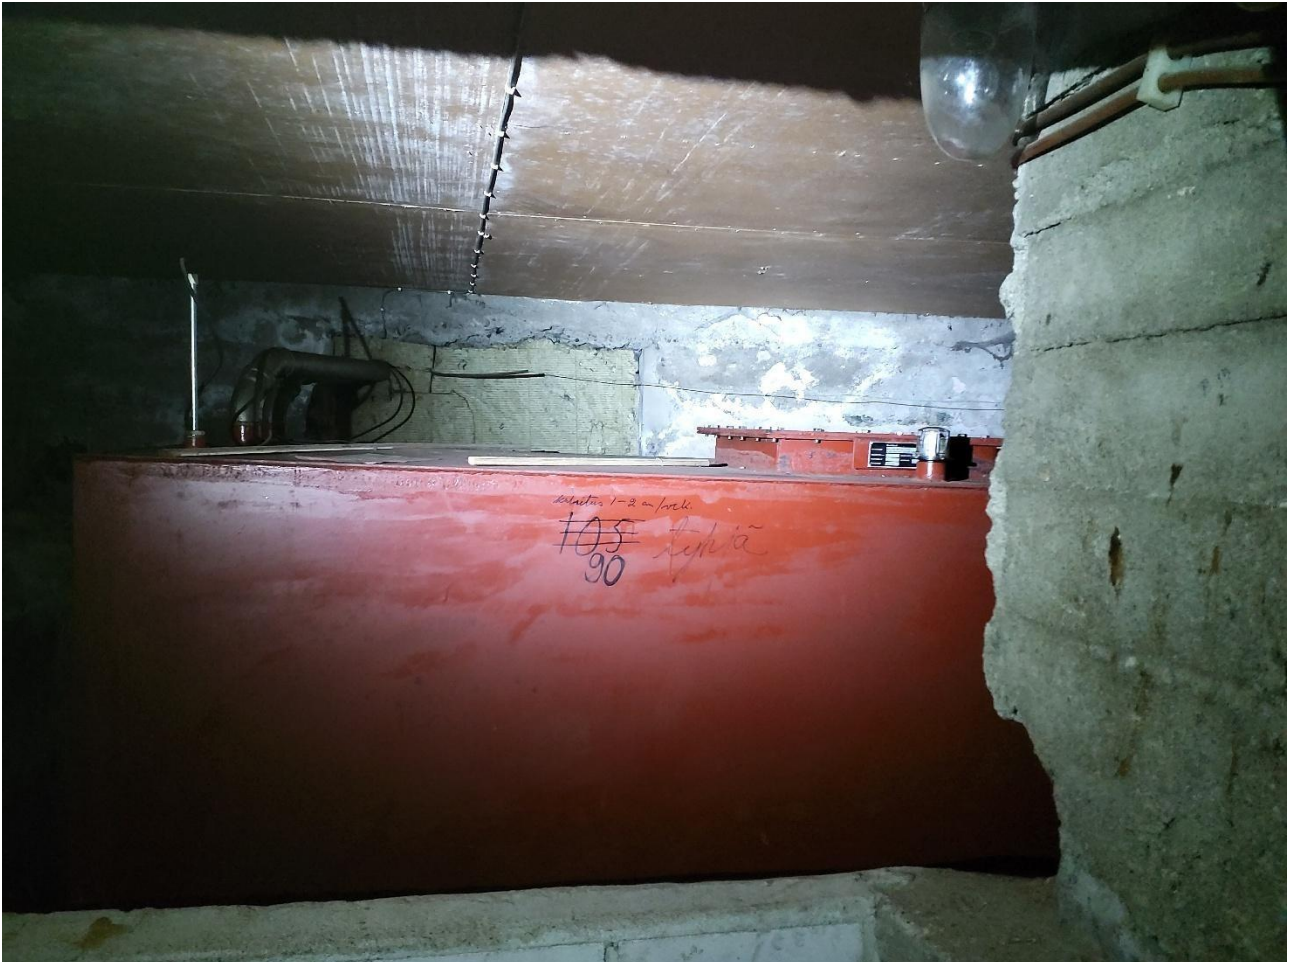
**Kuva 2.6.** Kalustajantalon kellaritiloistakaan ei löytynyt merkkejä lepakoista.

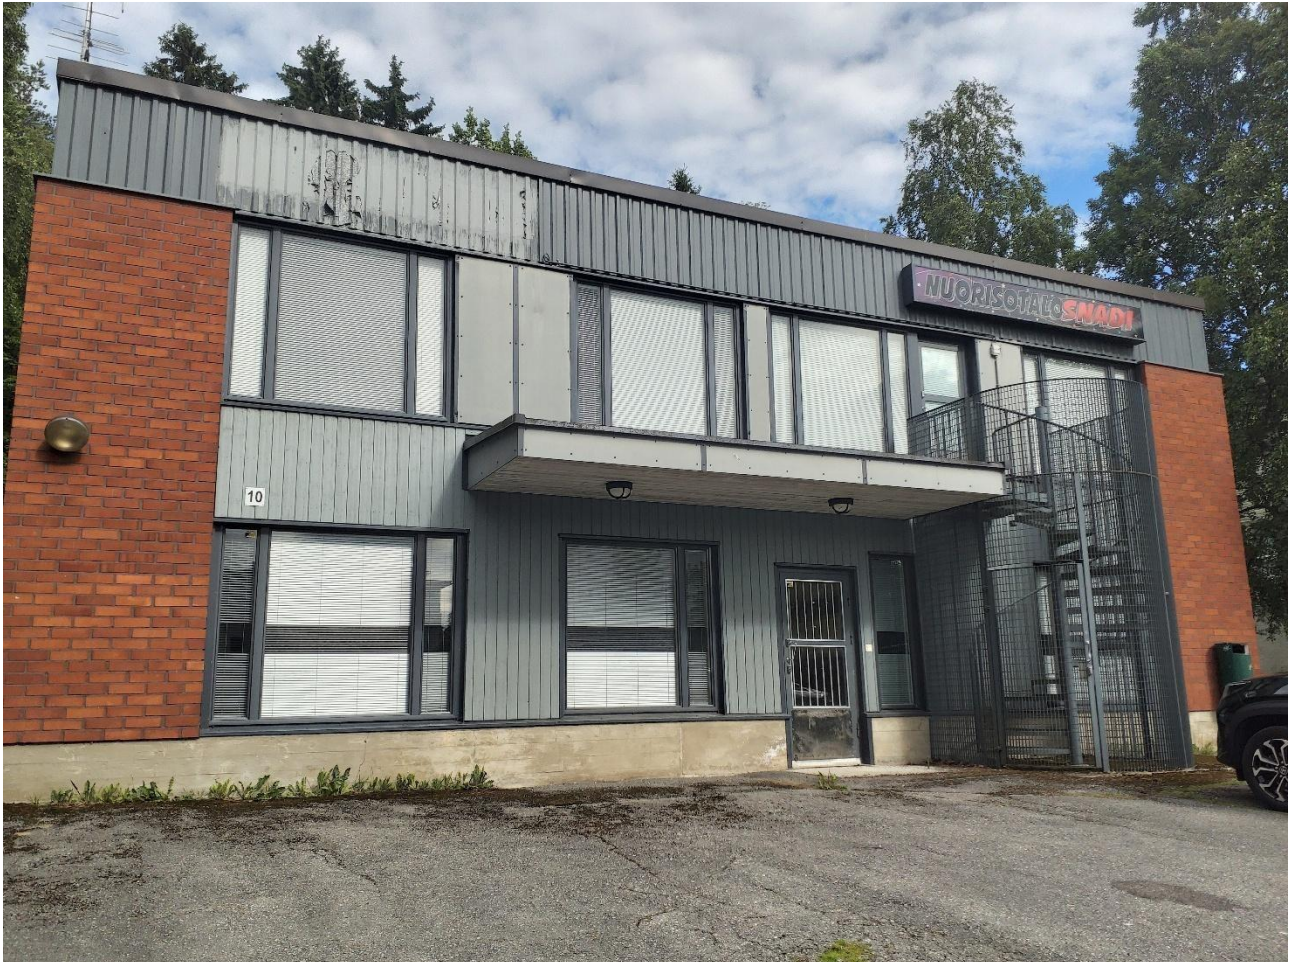
Selvitettävä kohde on tiilirakenteinen, kaksikerroksinen entinen nuorisotalo (kuva 2.7). Rakennus on tasahuopakattoinen ja seinien yläreunat on päällystetty aaltopellillä. Rakennus on rakennettu erittäin tiiviiksi eikä sieltä löytynyt merkkejä lepakoiden oleskelusta välikattotilassa tai muissa tiloissa. Lepakoille sopivia kulkurakojakaan ei löytynyt.

**Kuva 2.7.** Nuorisotalo on tiilirakenteinen ja tasakattoinen.

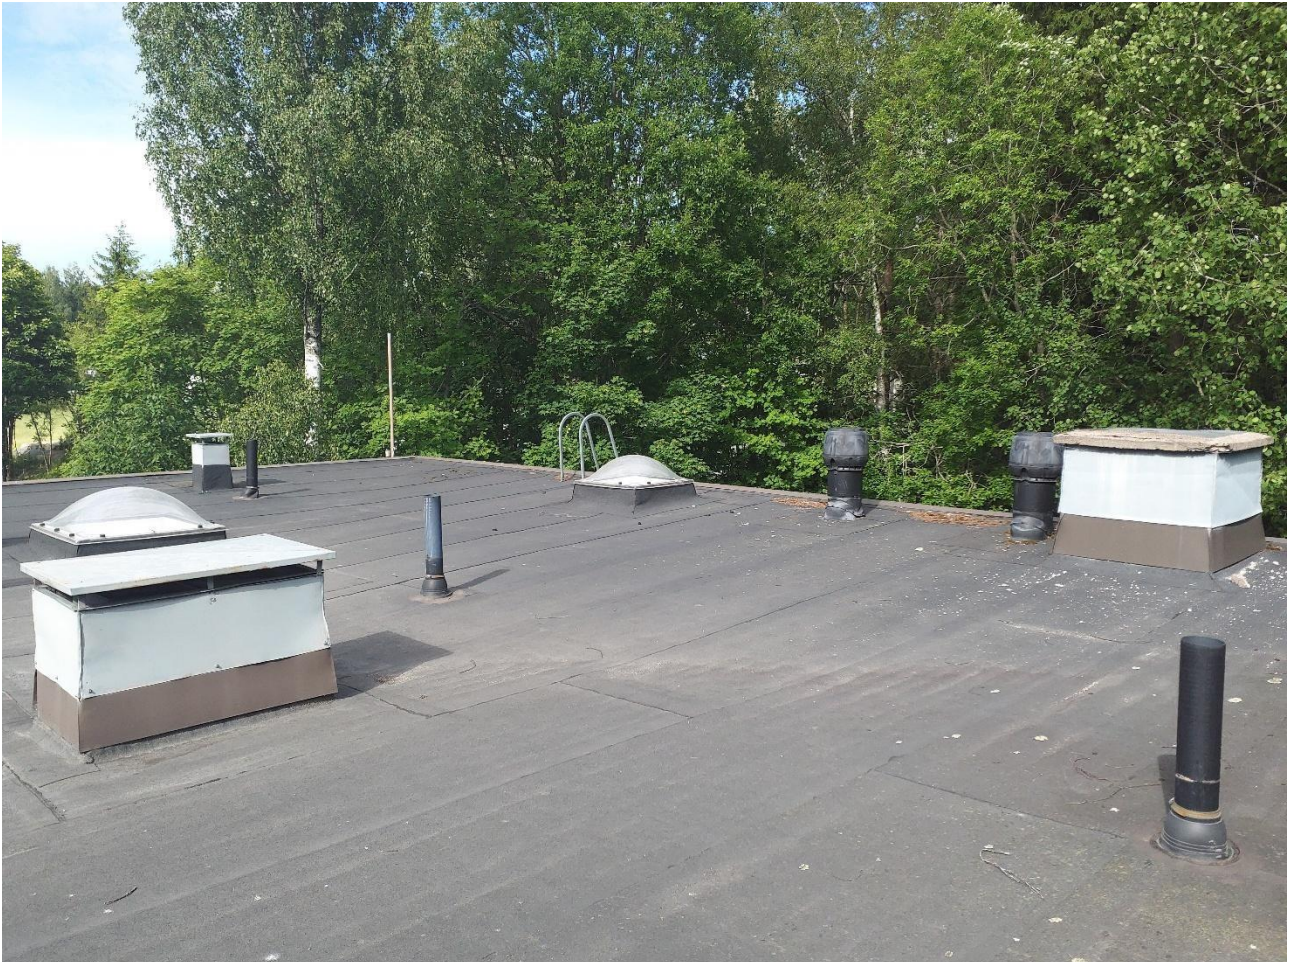
**Kuva 2.8.** Nuorisotalon katon piippujen reunoihin ei muodostunut lepakoille sopivia kulkureittejä.

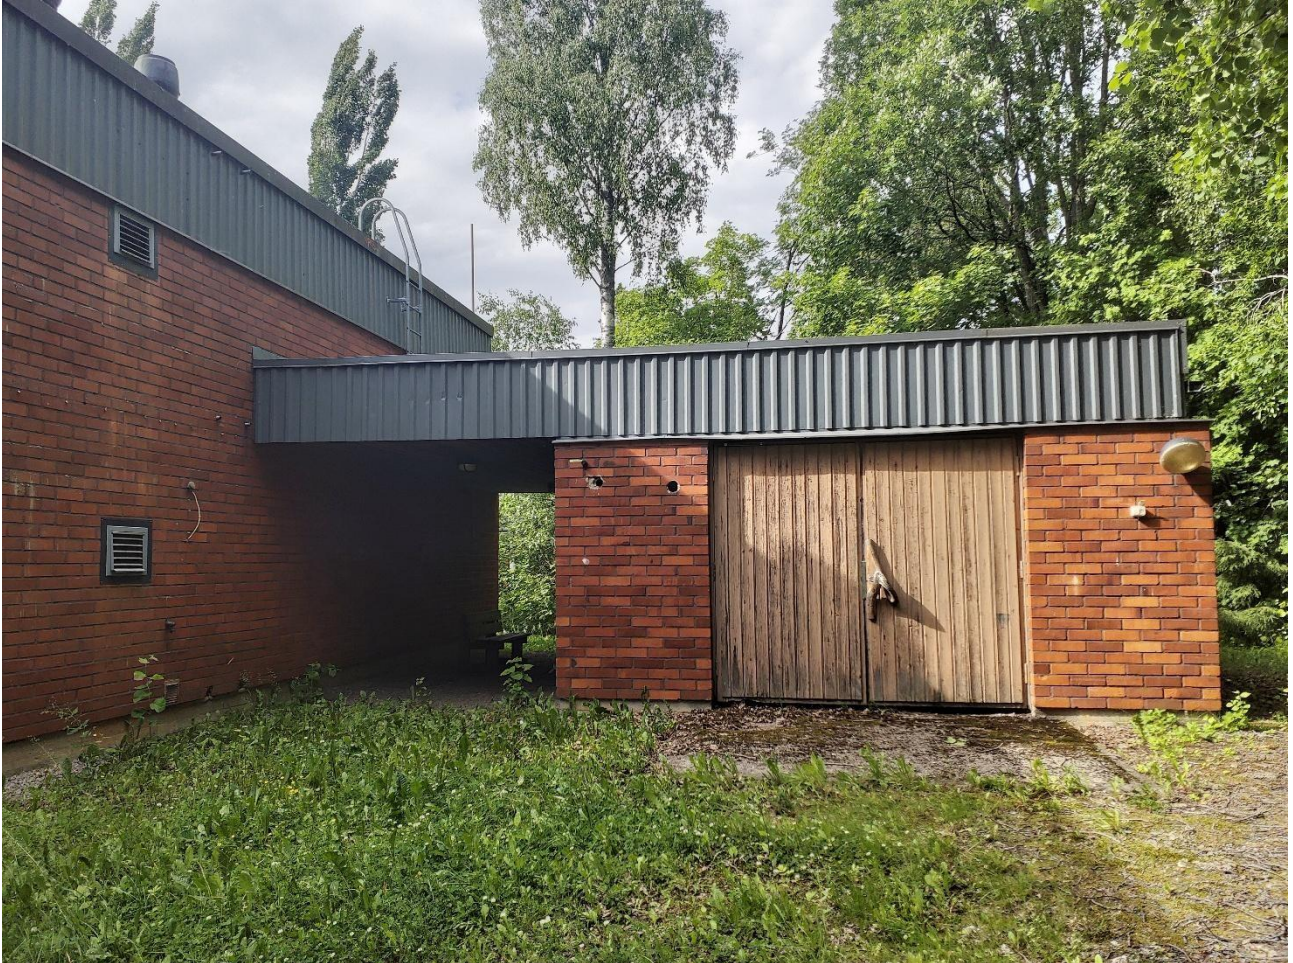
Rypyntien kohteen potentiaali lepakoiden lisääntymis- ja levähdyspaikaksi arvioidaan erittäin vähäiseksi, koska rakennuksessa ei ollut sopivia kulkureittejä. Lisäksi seinien yläosan aaltopelti on liukkaana vaikea kiinnittymis- ja kiipeämisalusta lepakoille. Emme katso tähänkään kohteeseen jatkoselvityksiä tarpeellisiksi.

**Kuva 2.9.** Nuorisotalon sisäpihan puolella oli matalampi varastosii. Tämänkin yläosa oli reunustettu liukkaalla aaltopellillä, jota pitkin lepakon ei ole helppo kiivetä.

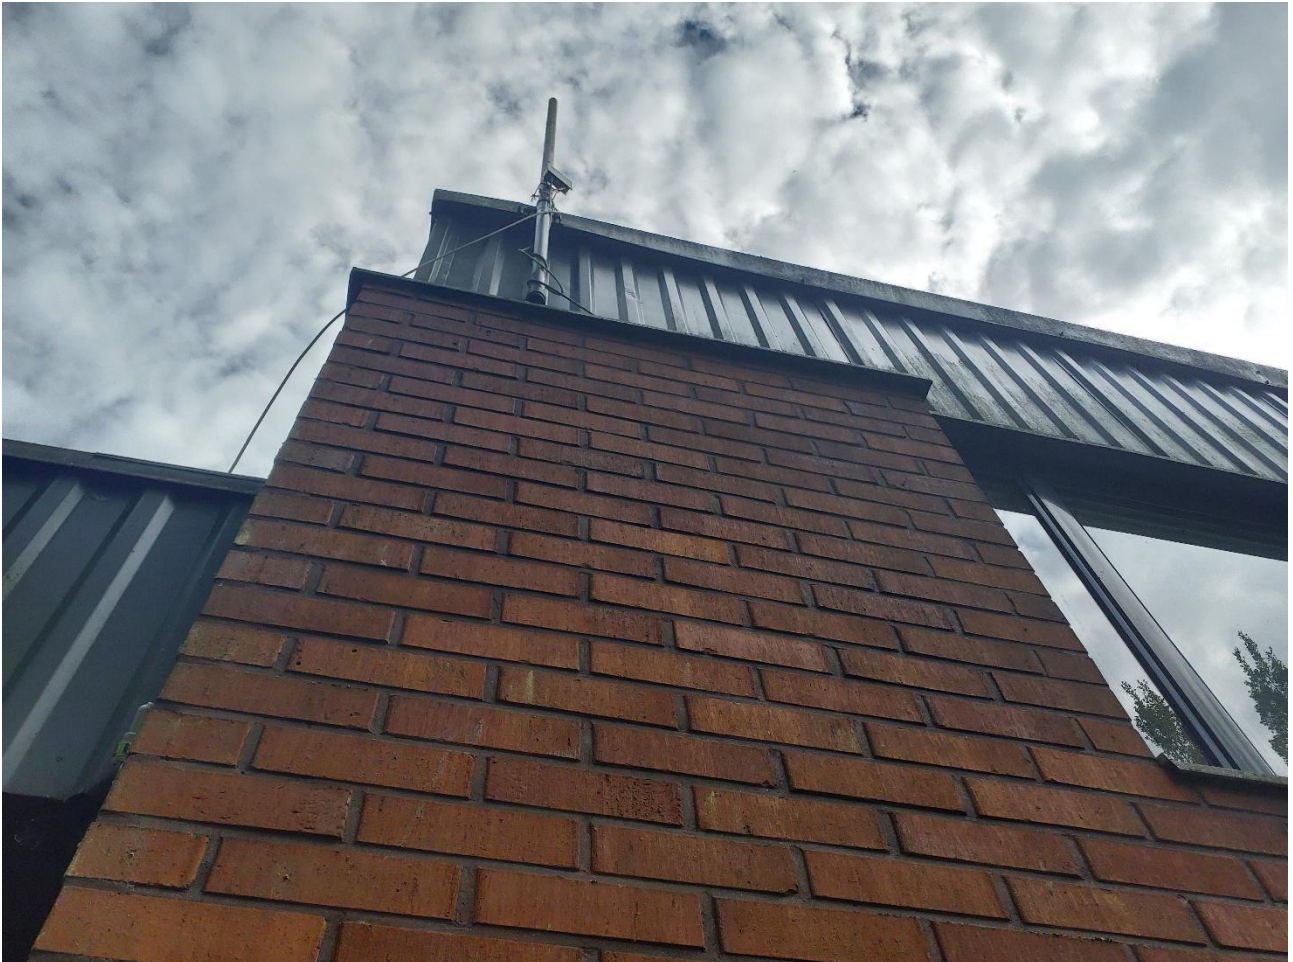
**Kuva 2.10.** Nuorisotalon seinän ja katon reunapeltien väleihin ei muodostunut koloja, joista olisi päässyt sisään välikattotilaan.
