Marjamäen pohjoisosan osayleiskaavan muutoksen luontoselvitys

Lempäälän kunta

Projekti: Lempäälä_Marjamäen_pohjoisosan_oykm
Työnumero: 23702976
Asiakas: Lempäälän kunta
Versio: Valmis
Päiväys: 21.11.2022
Tekijä: Pinja Mäkinen

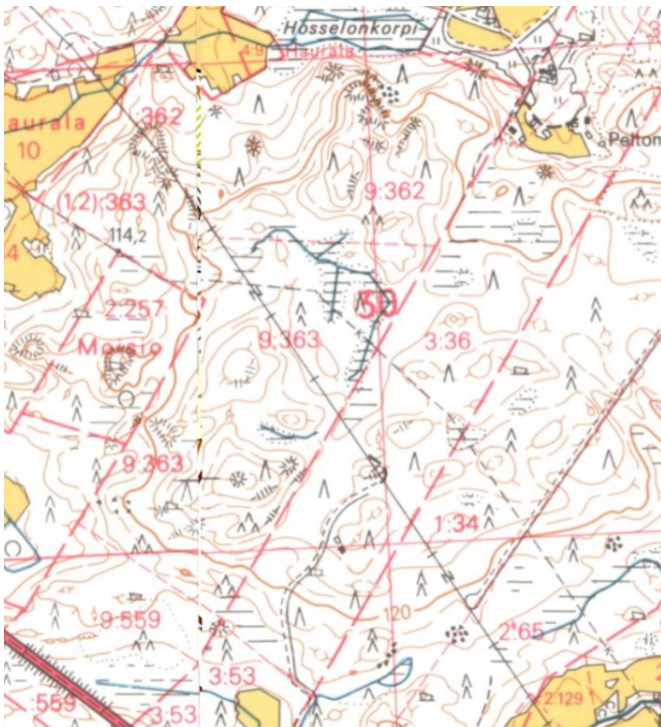
Kuva 6. Selvitysalueen peruskartta vuodelta 1991. (Vanhatkartat.fi, 2022).

Seuraavissa kuvissa (Kuva 6 ja Kuva 7) on esitetty selvitysalueen peruskartta vuodelta 1991. Alue on ollut vielä tuolloin kauttaaltaan metsäinen.

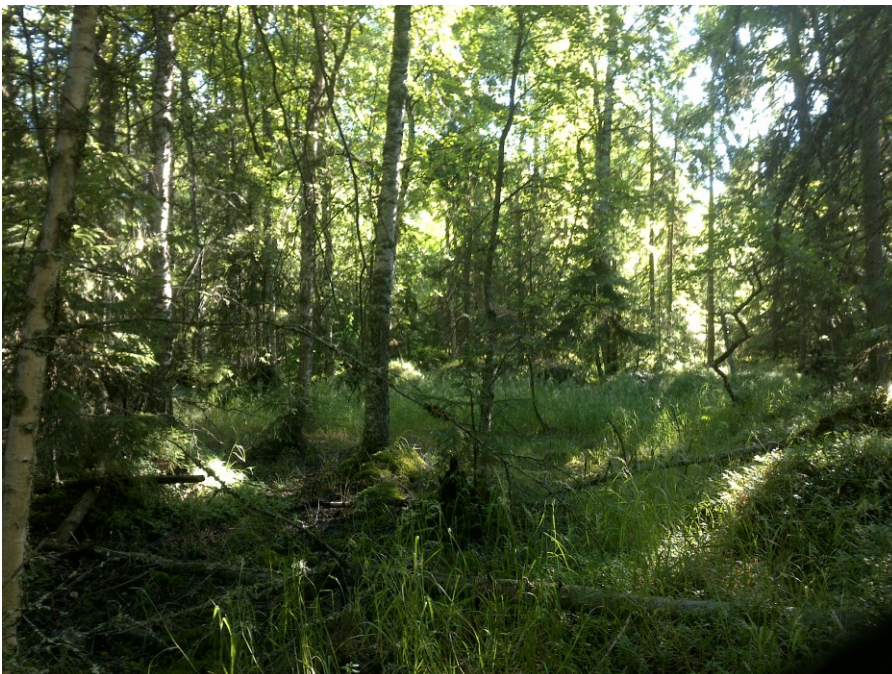
Kuva 8. Ruohokorpea kuviolla 15.

Kuvio 15 edustaa luontotyyppien uhanalaisuudenarvioinnissa (Kontula & Raunio, 2018) luontotyyppiä ruohokorvet, joka on uhanalaisuudeltaan koko maassa vaarantunut (VU) ja Etelä- Suomessa erittäin uhanalainen (EN) luontotyyppi.

Puusto kuusta ja koivua. Suo on keväisin tulviva, kesällä kuivempi. Valtalajeina korpikastikka ja metsäkorte. Mätäspinnoilla kasvaa mustikkaa.

Suositus: Kohde suositellaan säästettävän rakentamisen ja maankäyttömuutosten ulkopuolella.

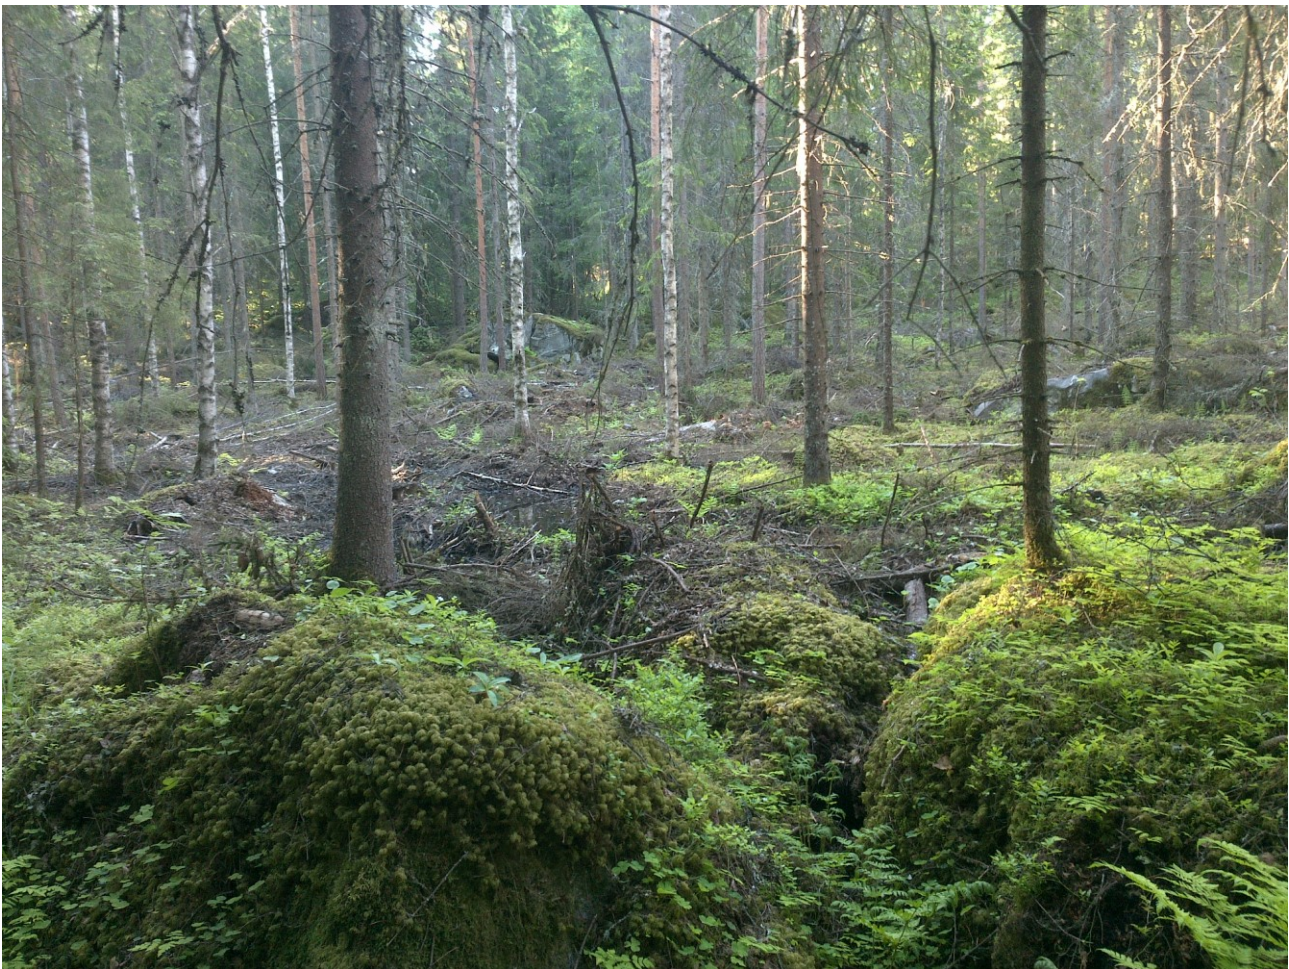
Kuvio 16: Tuoreen mänty-kuusikankaan varttunut kasvatusmetsä. Eteläosassa paikoin mänty valtapuu, pohjoisosassa kuusi. Sekapuuna koivua. Vastikään harvennettu.

Kuva 9. Kuvio 16 on harvennushakattua tuoretta mänty-kuusikangasta. Kuva on otettu kuvion 17 etelä laidalta.

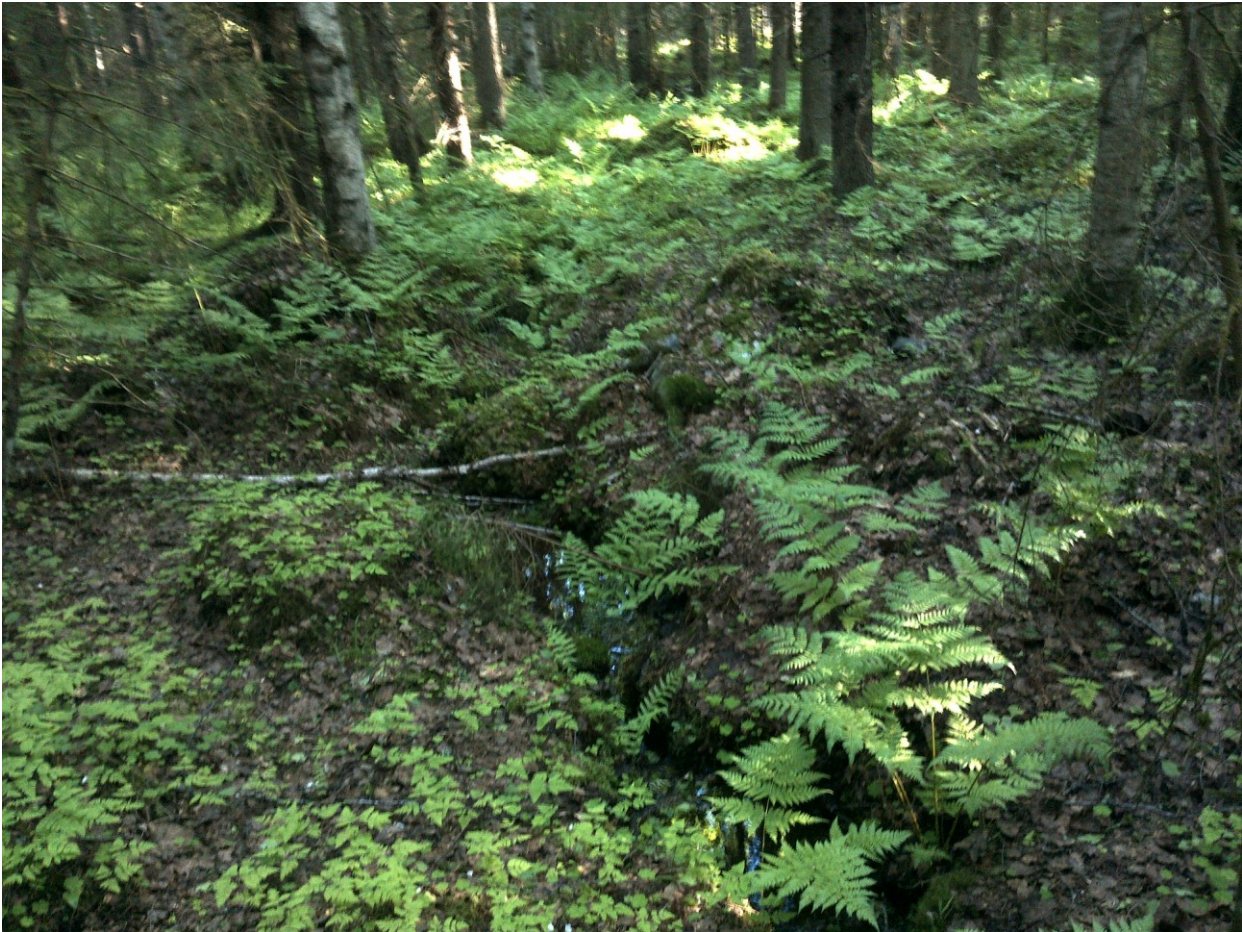
Kuva 10. Kuvion 17 eteläosassa noron ympäristö on kosteaa kuusivaltaista lehtoa.

Eteläosassa noron ympäristö on kosteaa runsasravinteista kuusivaltaista saniaislehtoa (aluerajaus 17a). Muu osa kohdetta 17 noron ympäristössä on lehtomaista kuusikangasta.

Lehdossa aluskasvillisuudessa mm. isoalvejuuri, korpi-imarre, lehtotähtimö, lehtokorte, metsäkorte, lehtovirmajuuri, käenkaali, oravanmarja ja sudenmarja. Melko niukasti lahoppuuta.

Noron luonnontilaisuuden säilymiseksi suositellaan, että koko kuvio 17 tulisi säilyttää maankäytönmuutosten ulkopuolella.

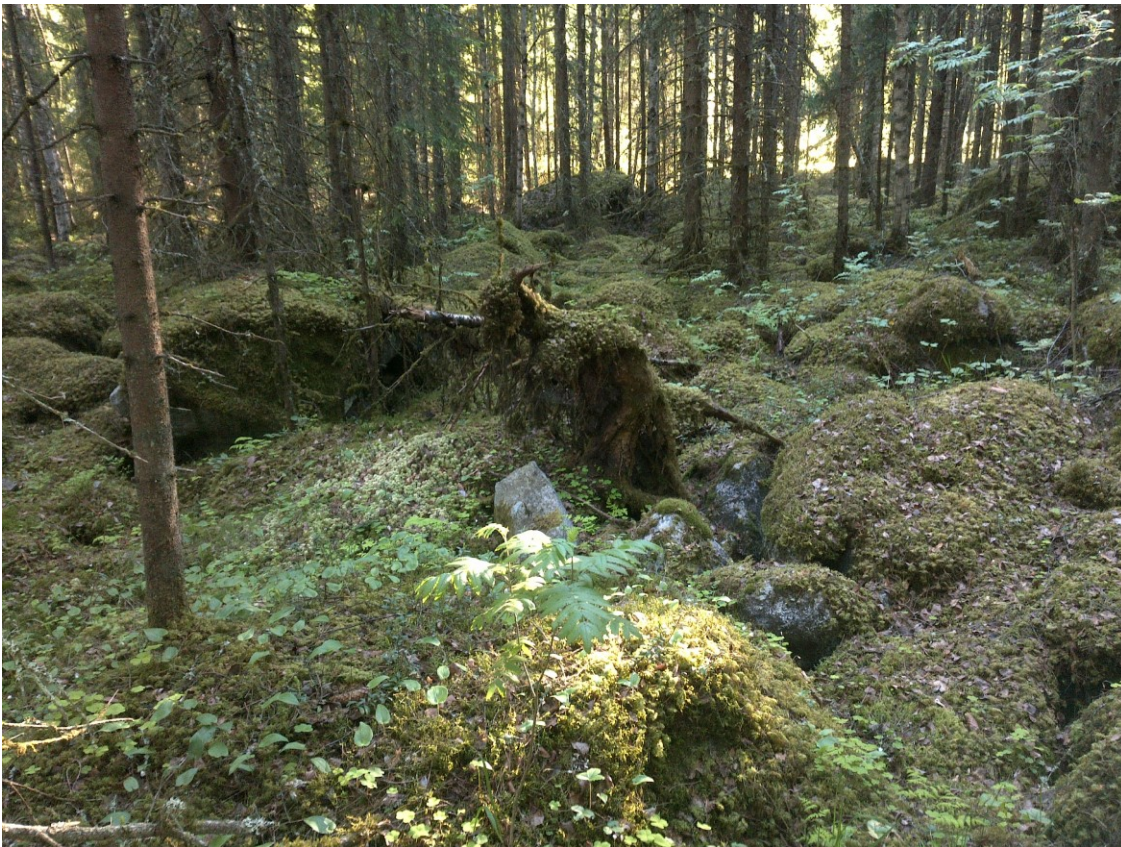
Noro haarautuu yläjuoksulla kuvion eteläosassa kahteen haaraan. Molemmat haarat saavat alkunsa isojen kivien alta mikä riittää pohjavesi vaikutteisuteen, mutta selkeää lähdeallasta ei ole havaittavissa.

Kuva 11. Pohjoisosassaan kuvion 17 noro on kivikon alla kulkeva piilonoro.

Kuvion 17 luonnontilaa (joksi myös luonnontilaisen kaltaisuus lasketaan) ei saa suunnitelmassa vaarantaa, ellei siihen saada viranomaiselta poikkeuslupaa. Vesilain sääntely koskee nimenomaan uoman morfologiaa. Käytännössä poikkeuslupa tarvittaneen ainakin, jos kohteen alueella ajetaan ajoneuvoilla tai siihen kohdistuu maanmuokkaustöitä.

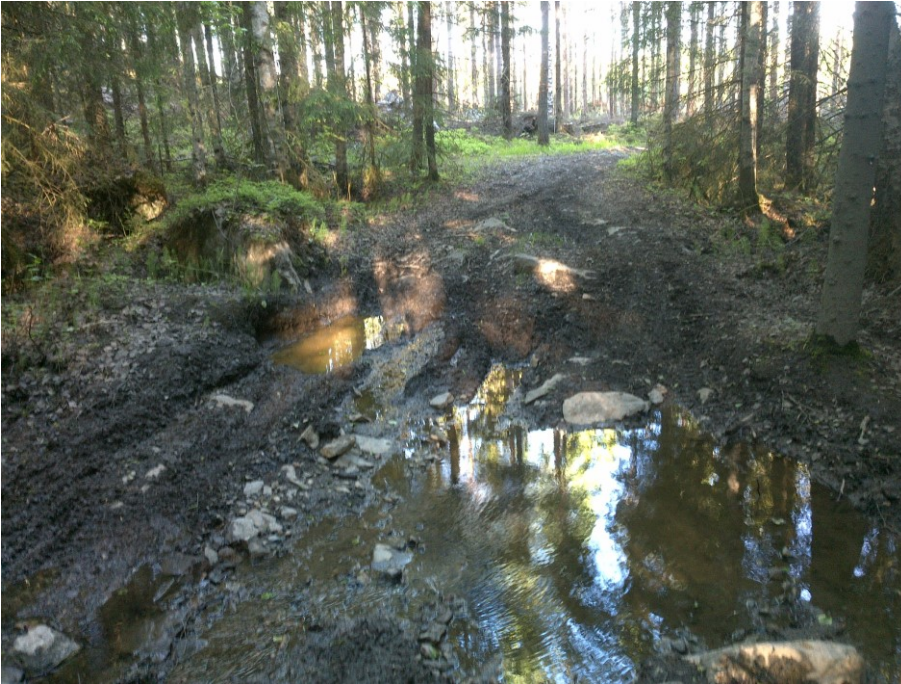
Noron poikki kulkee maastokartassakin näkyvä polku. Kuvion keskivaiheilla noron poikki on ajettu maasto- tai enduropyörillä, jotka ovat rikkoneet ajoreitin kohdalta noron uomaa. Norouomissa ei ole merkkejä suorittamisesta.

Kuva 12. Noron poikki kulkee maastokartassakin näkyvä polku.

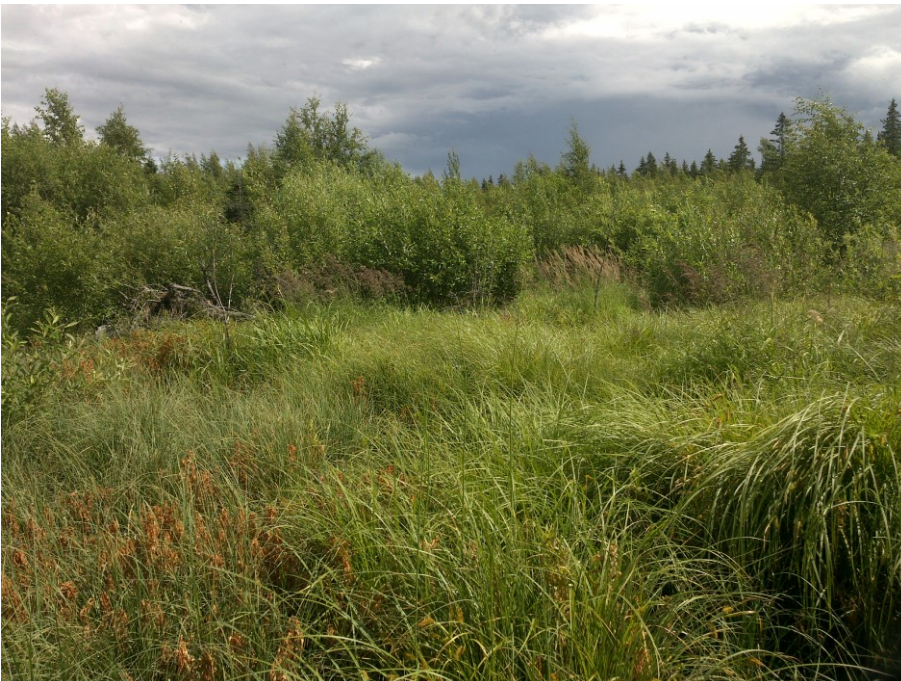
Kuvio 18: Keväisin tulviva, ruohoinen paju- ja saraluhka lehtipuutaimikon keskellä. Keskikesällä avovettä vain ojassa. Valtalajeina muun muassa luhtasara, korpikaisla, terttualpi, rantamatara ja luhtavuohennokka.

Kuva 13. Kuvion 18 keskivaiheilla etenkin ojan eteläpuolella on luhtaista aluetta, joka keväisin on lampimainen, mutta kesällä avovettä on vain kaivetussa, maastokartassakin näkyvässä ojassa.

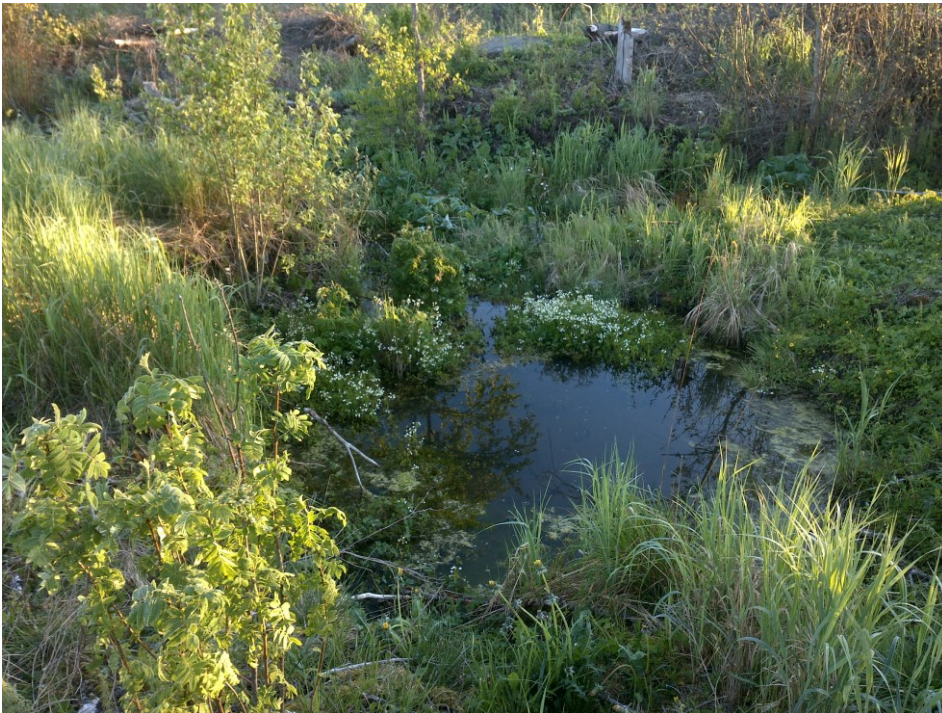
Kuvio 22 edustaa luontotyyppiä lähteiköt, joka on samoin koko maassa vaarantunut (VU) ja Etelä- Suomessa erittäin uhanalainen (EN) luontotyyppi. Lähteessä on kolme selvää pohjaveden purkautumiskohtaa näkyvissä. Lähde vaikuttaa antoisalta sillä kunkin pulppuamiskohdan halkaisija on noin 10–15 cm. Lähteen ympäristö on hakattu, mutta itse lähteen morfologia luonnontilainen. Lähteen vesi purkautuu noin yhden metrin pituisella lasku-uomalla kuvion pohjoispuolella kulkevaan maastokartassakin näkyvään itä- länsisuuntaiseen kaivettuun ojaan.

Lähteen reunan lajistoa ovat muun muassa purolitukka ja rantamatara. Jyrkkärantaisen lähdealtaan ympärillä kasvaa myös mm. mesiangervoa ja rönsyleinikkiä.

Kuva 14. Lähde selvitysalueen pohjoisosassa (kuvio 22). Kuva kesäkuulta.

Kuvion 22 lähteen luonnontilaa ei saa hankkeessa vaarantaa, ellei siihen saada viranomaiselta poikkeuslupaa. Käytännössä poikkeuslupa tarvittaneen ainakin, jos kohteen alueella ajetaan ajoneuvoilla tai siihen kohdistuu maanmuokkaustöitä. Lähteen luonnontila vaarantuu myös, mikäli ympäröiviltä alueilta lähteeseen kertyy huomattavaa epäpuhtaiden hulevesien kuormitusta, tai pohjaveden pinnan taso merkittävästi laskee tai pohjaveden laatu merkittävästi heikkenee lähteen lähialueella.

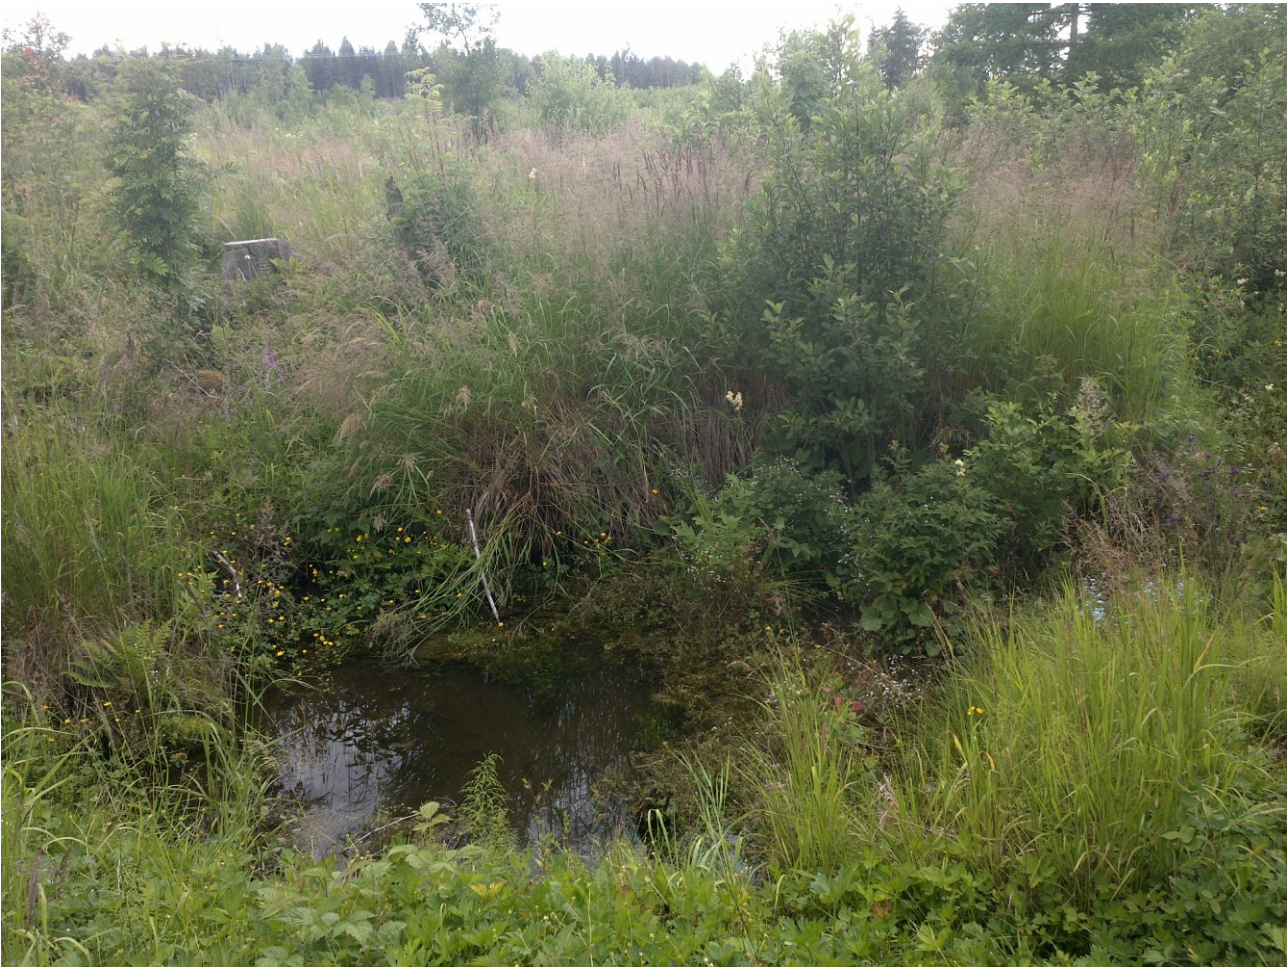
Kuva 15. Kuvion 22 lähteen kasvillisuutta rehevänä heinäkuussa. Lähteen ympäristö on hakattu, mutta lähteen morfologia on ennallaan, joten se on vesilain 2. luvun 11 §:n tarkoittama lähde. Kuvaussuunta lähteen.

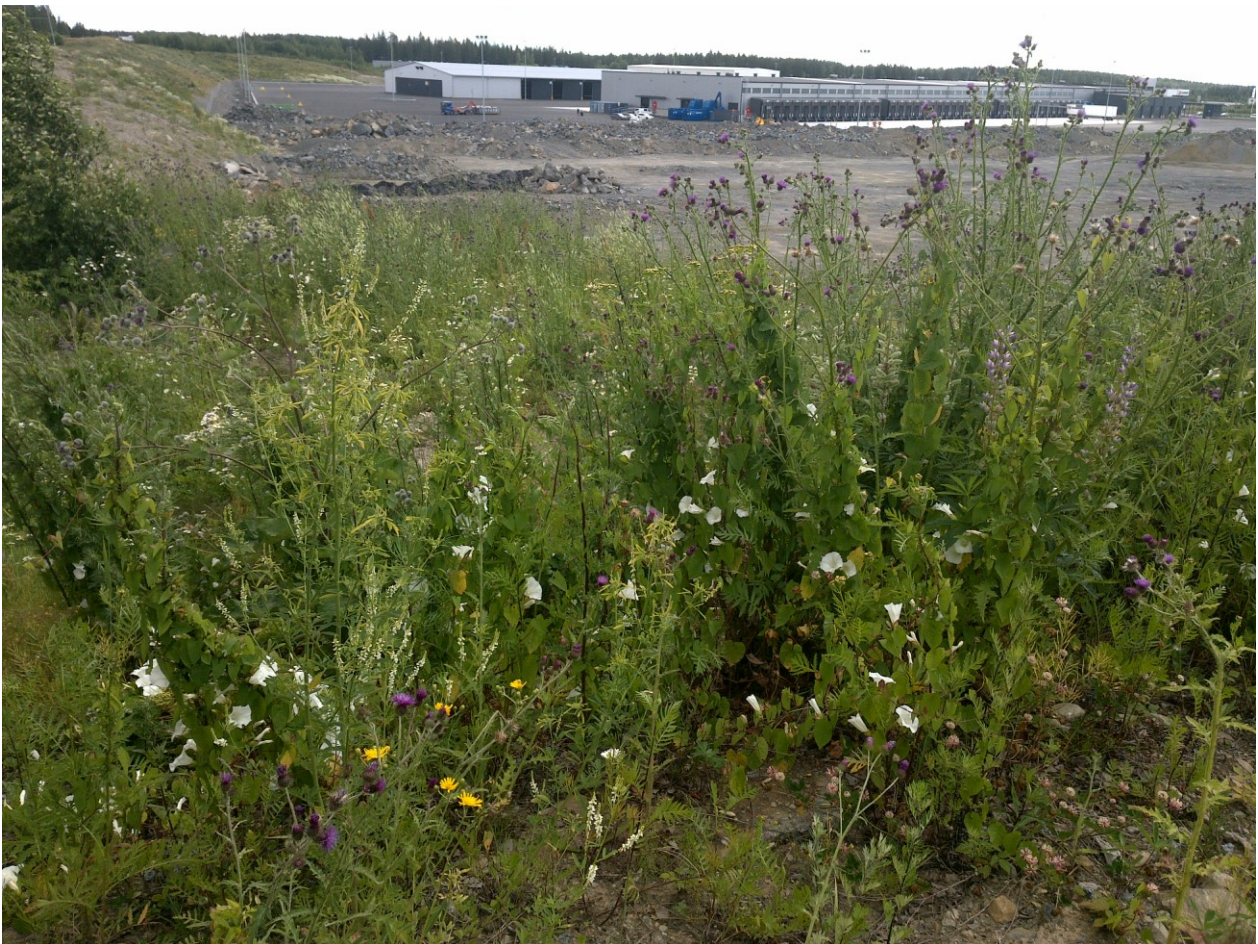
Kuvio 33: Entisen maa-ainestenottoalueen maisemoitua reunavallia, jolla kasvaa ruderaattialueiden ruoho- ja heinäkasveja. Kuviolla kasvaa useita haitallisia vieraskasvilajeja: valkokarhunköynnöstä, jättiputkilajia, komealupiinia ja terttuseljaa. Vieraslajien havaitut kasvupaikat komealupiinia lukuun ottamatta on esitetty liitteessä 2.

Kuva 16. Kuvio 33 on entisen maa-ainestenottoalueen maisemoitua reunavallia, jolla kasvaa vieraslajeja, mm. valkokarhunköynnöstä. kuva kuvion pohjoisosasta, kuvaussuunta itään.

Rakennettaessa ja maita siirrellessä tulee huolehtia, että ei siirretä samalla vieraslajeja uusille alueille. Tämän suunnittelussa kannattaa huomioida mm. Vieraslajiportaalin (vieraslajit.fi, 2022) ohjeet.

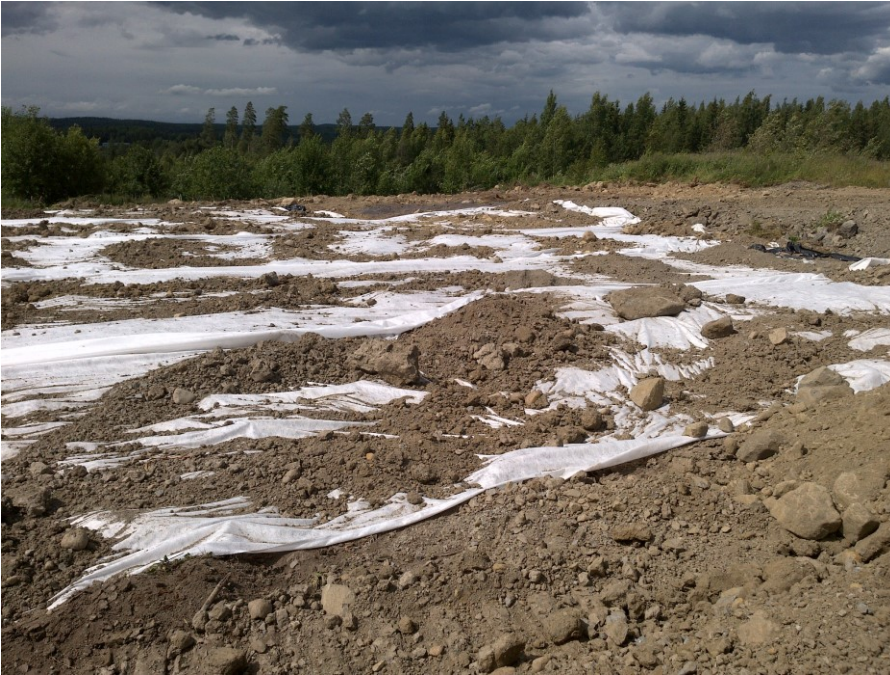
Kuva 17. Kuvion 33 eteläosassa täyttömaavallin päällä on haitallisen vieraslajin (lajiryhmän) jättiputkilajin kasvupaikkaa peitetty maamassoilla, mutta heinäkuun maastokäynnillä jättiputkilajia kasvoi vielä paikoin tämän alueen reunoilla.

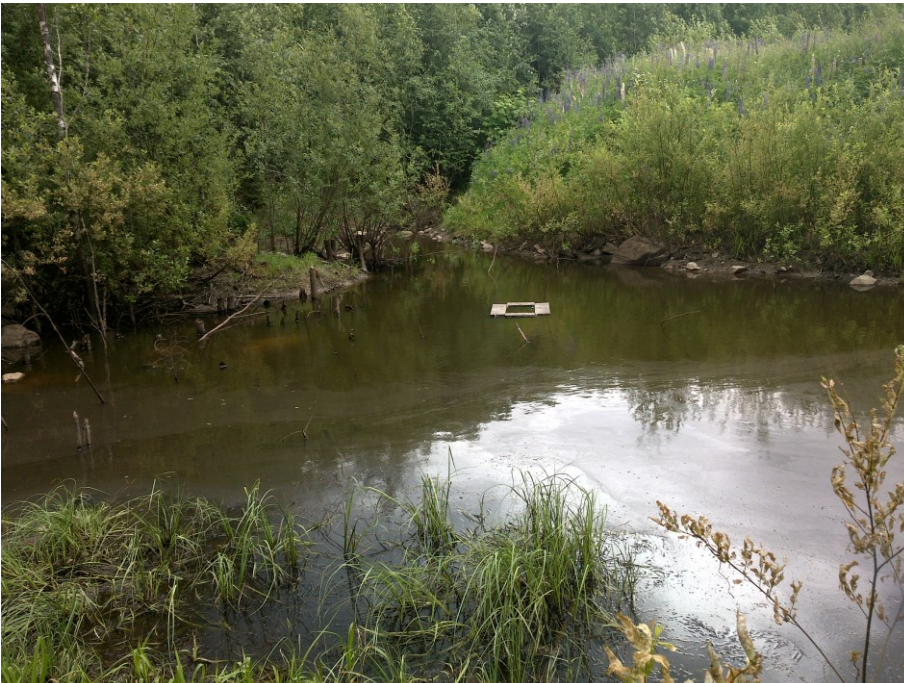
Kuva 18. Kuvion 34 pieni lampi täyttömaa-alueiden kupeessa ei ole luonnontilainen tai sen kaltainen, eikä siinä viitasammakoselvityksen perusteella ole myöskään viitasammakon kutupaikkaa.

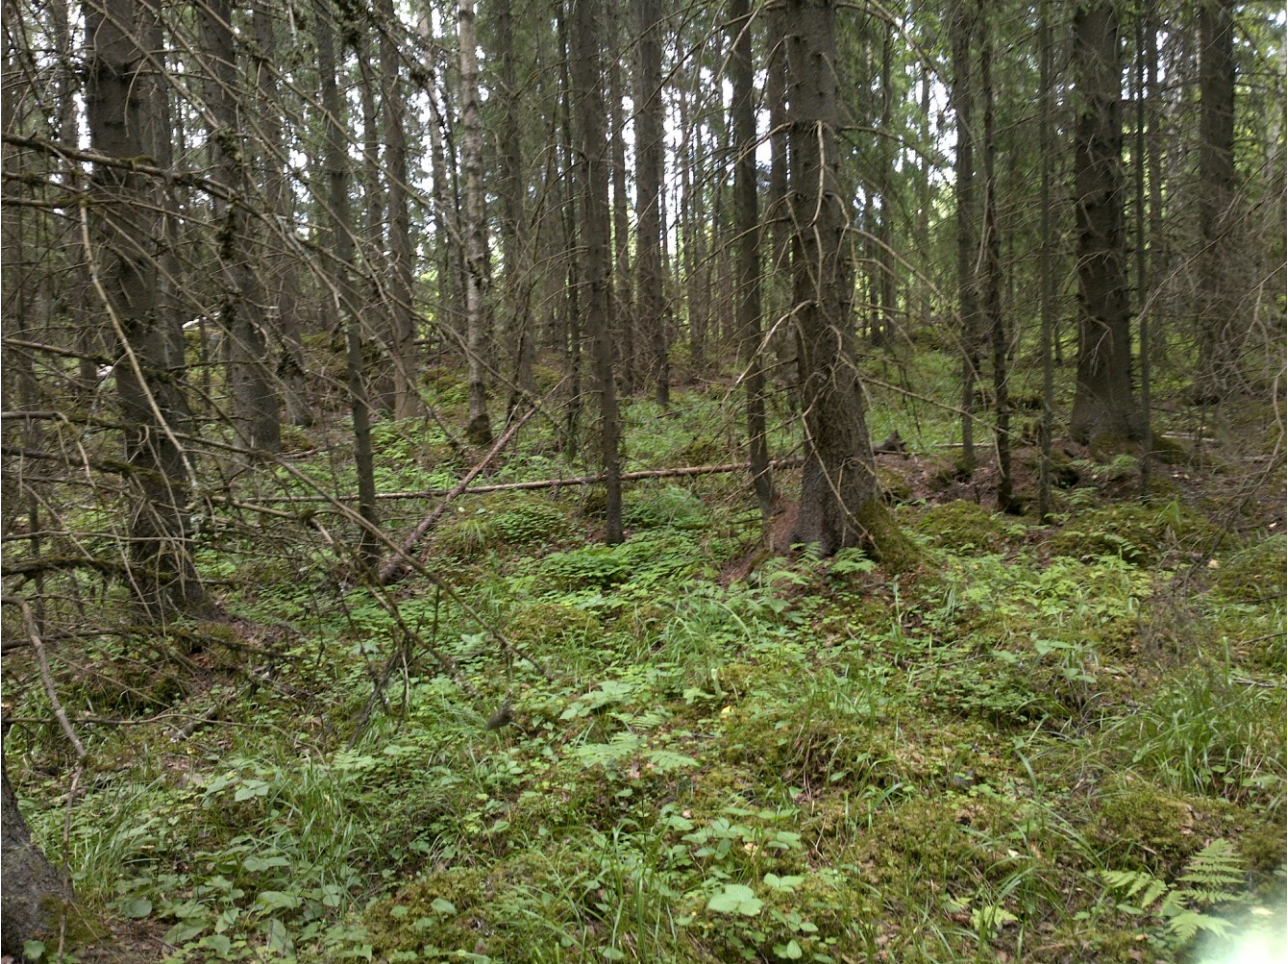
Kuvio 35: Lehtomaisen/paikoin tuoreen kankaan varttunut kuusivaltainen kasvatusmetsä. Sekapuuna lehtipuuta, lähinnä koivua. Melko tasaikäsrakenteinen, lahoppuuta melko niukasti.

Kuva 19. Lehtomaista kuusikangasta kuvion 35 pohjoisosassa.
