27.5.2022

Tarikantie 13,

STÅHLBERGIN VANHA LEIPOMO

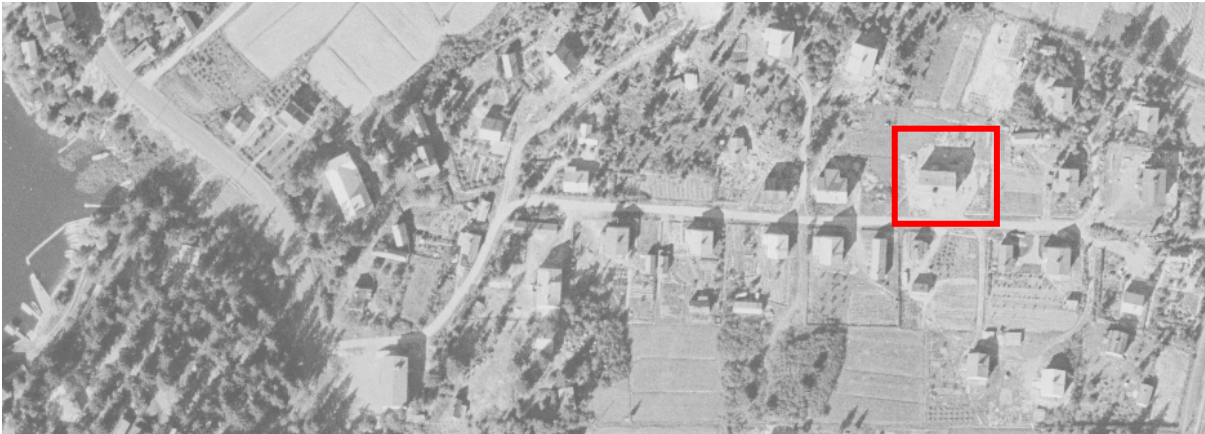
Alkuperäinen puurakennus on nähtävillä vuoden 1955 ilmakuvasa (kuva 2). Rakennus on oletettavasti rakennettu 1951 – 55, kun Aropelto-niminen tontti on erotettu kantatalosta (Heiskanen & Luoto 2013)

KUVA 2 Ilmakuva vuodelta 1955, jossa tontilla näkyy alkuperäinen puurakennus (Paikkatietoikkuna)

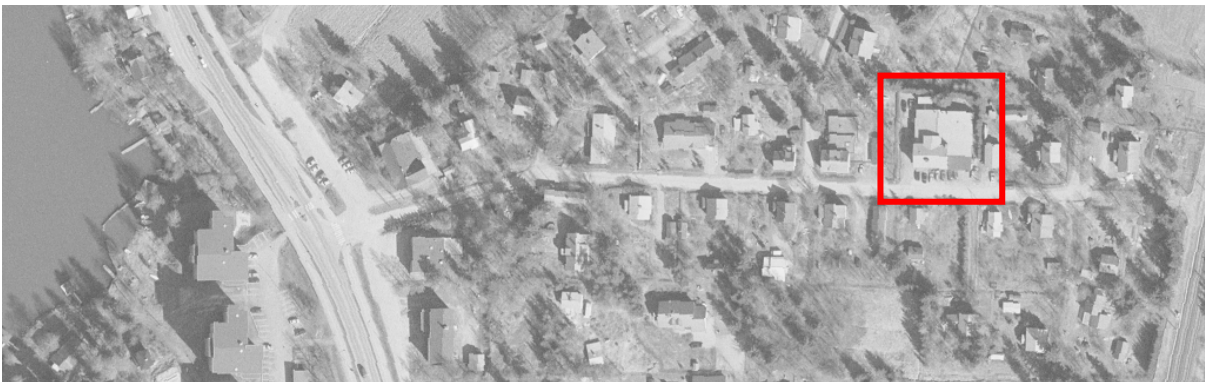
Rakennusta on laajennettu Lempäälän kunnan rekisteritietojen mukaan 1969. Laajennusosa on toteutettu yksikerroksina.

KUVA 3 Ilmakuva vuodelta 1996, jossa näkyy rakennukseen tehtyjä laajennuksia (Paikkatietoikkuna)

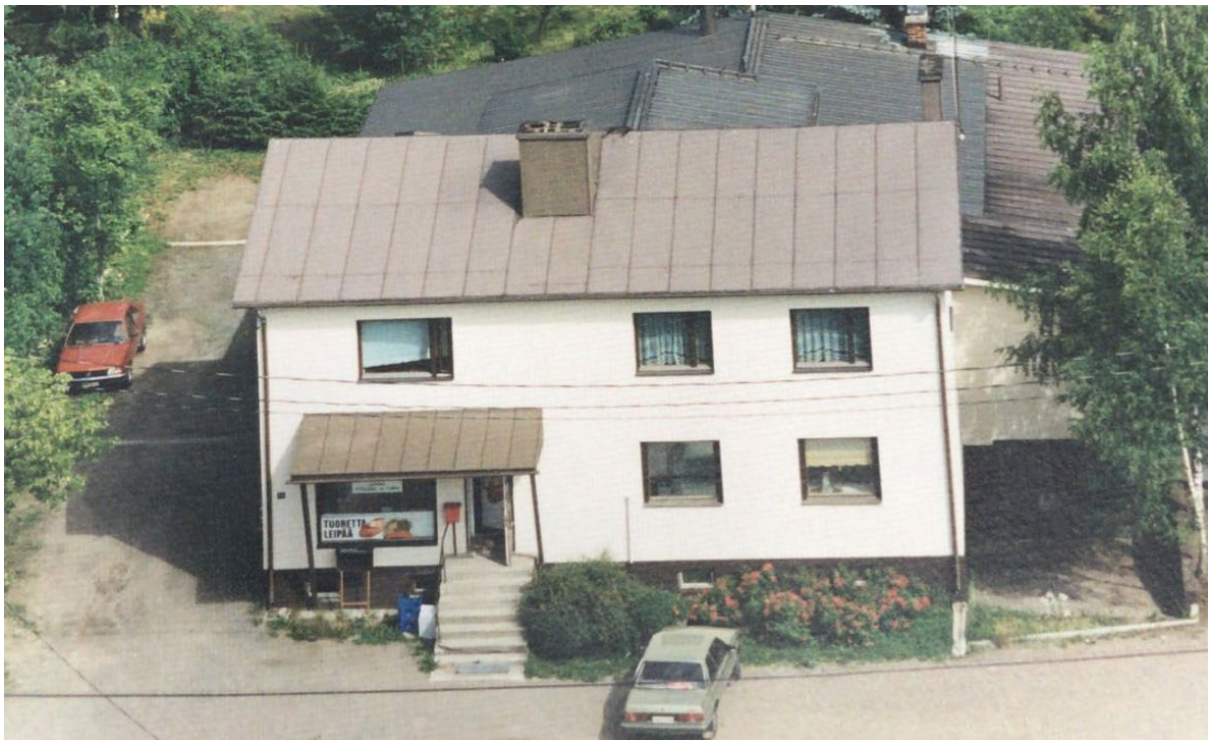
Alkuperäinen rakennus on kaksikerroksinen ja siinä on ollut myös kellariosa. Laajennusosa on yksikerroksinen ja osin kellarillinen. Alkuperäinen rakennusosa erottuu ilmakuviissa ja katunäkymissä laajennuksia korkeampana osana (ks. kuvat 3, 4 ja 6).

KUVA 6 Viistoilmakuva (omistajan arkisto)

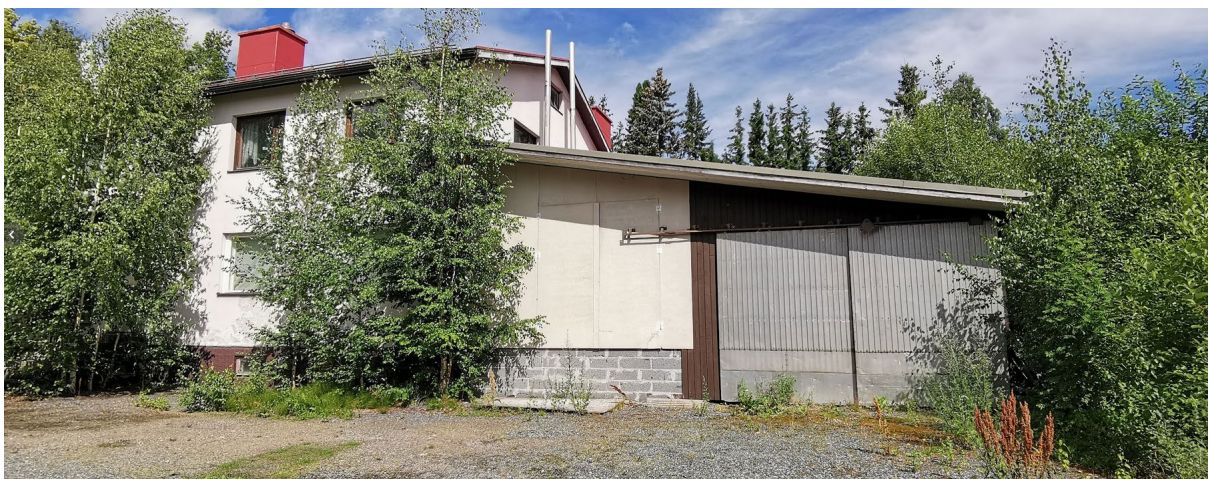
Alkuperäinen leipomorakennus on loivasti harjakattoinen; harjan suunta on Tarikantien myötäinen. Rakennuksen pohjoissuuntaan, pihalle päin, on harjakattoinen kattolyhtyloke. Rakennuksen ulkopinta on rapattu vaalealla rappauksella. Ikkunat ja sisäänkäynti julkisivussa ovat sijoitettu epäsymmetrisesti. Ikkunat ovat joko neliön tai suorakaiteen muotoisia.

Rappaus, vaakaikkunat, portaat, kaiteet ja katos edustavat sodanjälkeisen niukan arkkitehtuurin piirteitä (Heiskanen & Luoto 2013)

KUVA 7 Valokuva Tarikantieltä (Nyström-Järvinen 2022)

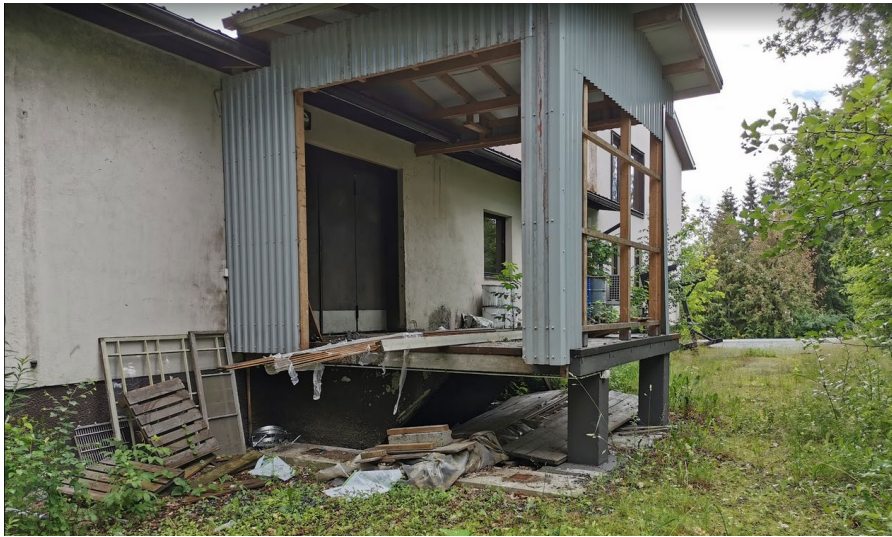
KUVA 8 Lastauslaituri laajennusosan kohdalta jauhovarastoon. Takana häämöttää Tarikantie. (Nyström-Järvinen 2022)

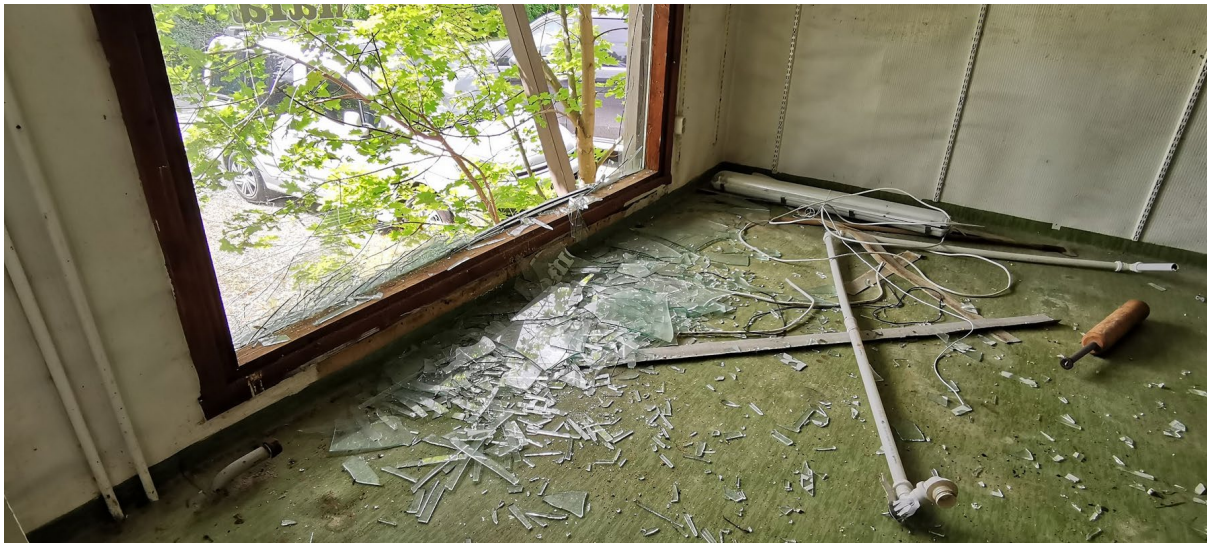
Uuden asemakaavan ollessa vireillä v. 2022 alueen asukkaat ovat tuoneet ilmi toiveensa leipomon rakennuksen pikaisesta purkamisesta. Rakennus on kokenut runsaasti ilkivaltaa ja nuorisojoukot ovat turmelleet sisätiloja. Paikalle usein saapuva nuoriso aiheuttaa huolta alueen asukkaissa. Kuvissa 10, 11 ja 12 näkyy ilkivallasta aiheutuneita tuhoja sisätiloissa.

KUVA 10 Mymälän rikottu ikkuna (Nyström-Järvinen 2022)

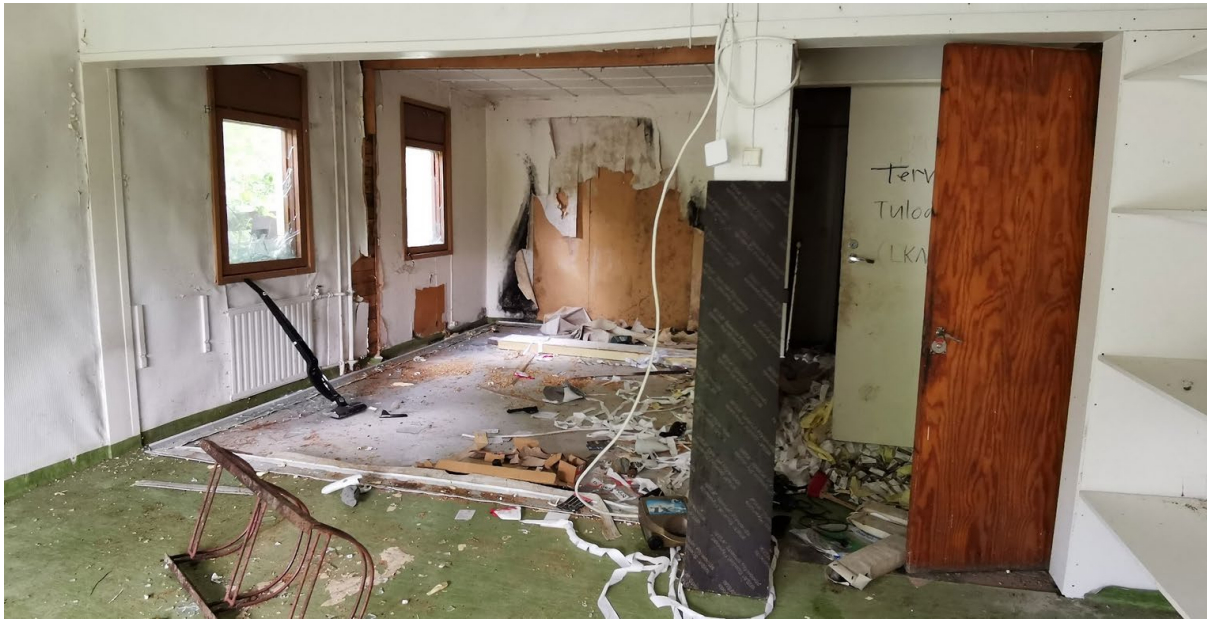
KUVA 11 Myymälätilaa, takaosassa tuli on turmellut seinäpintaa (Nyström-Järvinen 2022)

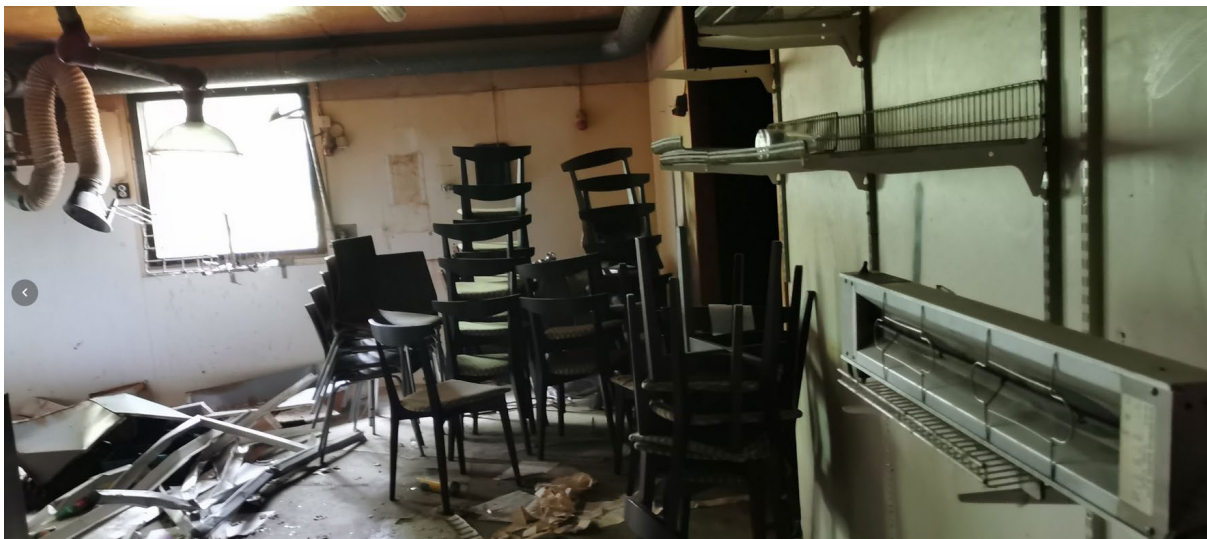
KUVA 12 Tuhoja sisätilassa (Nyström-Järvinen 2022)

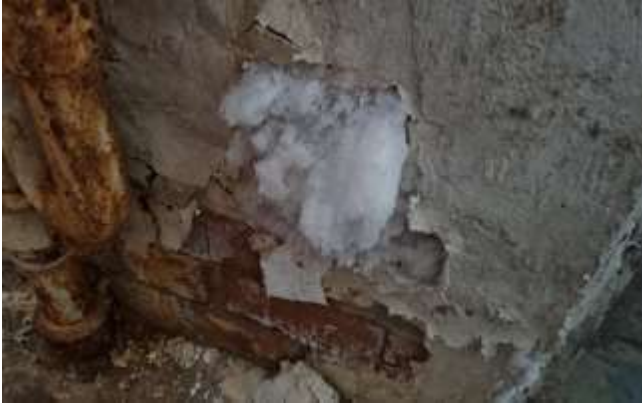
Rakennuksesta on tehty haitta-ainekartoitus, jossa todettiin monen rakennusosan ja teknisen laitteen eristeen sisältävän asbestia, esimerkiksi kuvan 13 teknisessä tilassa. Lisäksi löydettiin monia muita haitta-aineiksi luokiteltavia aineita, mm. lyijyä. Myös mikrobikasvustoa ja hometta oli runsaasti havaittavissa (kuva 12).

KUVA 12 Homekasvustoa (Tuominen 2022)

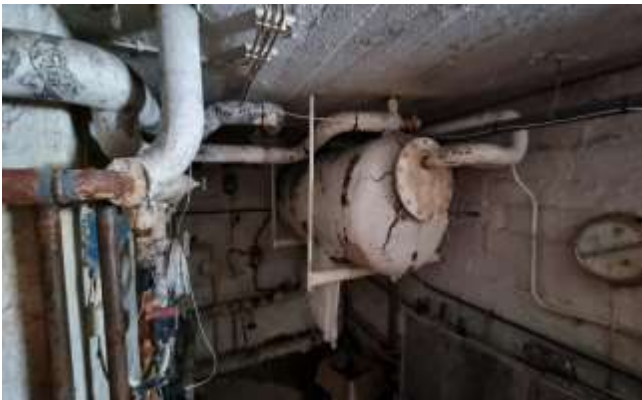
KUVA 13 Asbestipintaisia putkia ja laitteita teknisessä tilassa (Tuominen 2022)
