Sääksjärven osayleiskaavan pienvesiselvitys

Lempäälän kunta

Projekti: Lempäälän Lehtivuori vesistöselvitys
Työnumero: 25015515
Asiakas: Lempäälän kunta
Versio: 3.0
Päiväys: 20.9.2024
Tekijä: Janne Tolonen

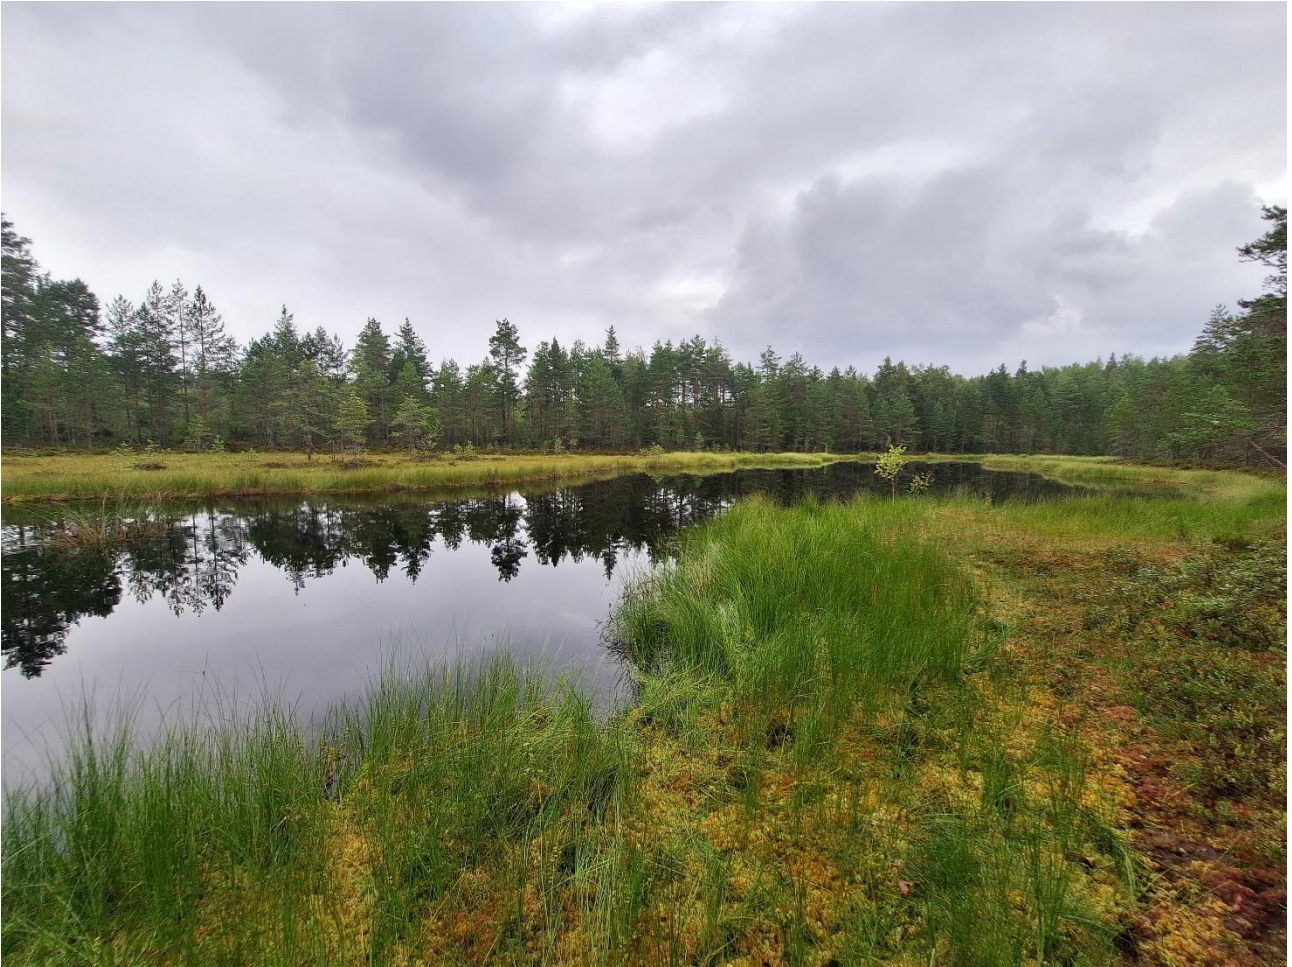
Pikku-Rajajärvi on 0,22 hehtaarin kokoinen lampi, jonka lähiympäristö on metsälain erityisen tärkeä elinympäristö (Metsäkeskus 2024). Rajajärven ympäristön soita on ojitettu. Lampi on kuitenkin hyvin luonnontilaisen kaltainen (kuva 6).

Kuva 6. Pikku-Rajajärvi on lähiympäristön ojituksista huolimatta luonnontilaisen kaltainen vesilainmukainen lampi.

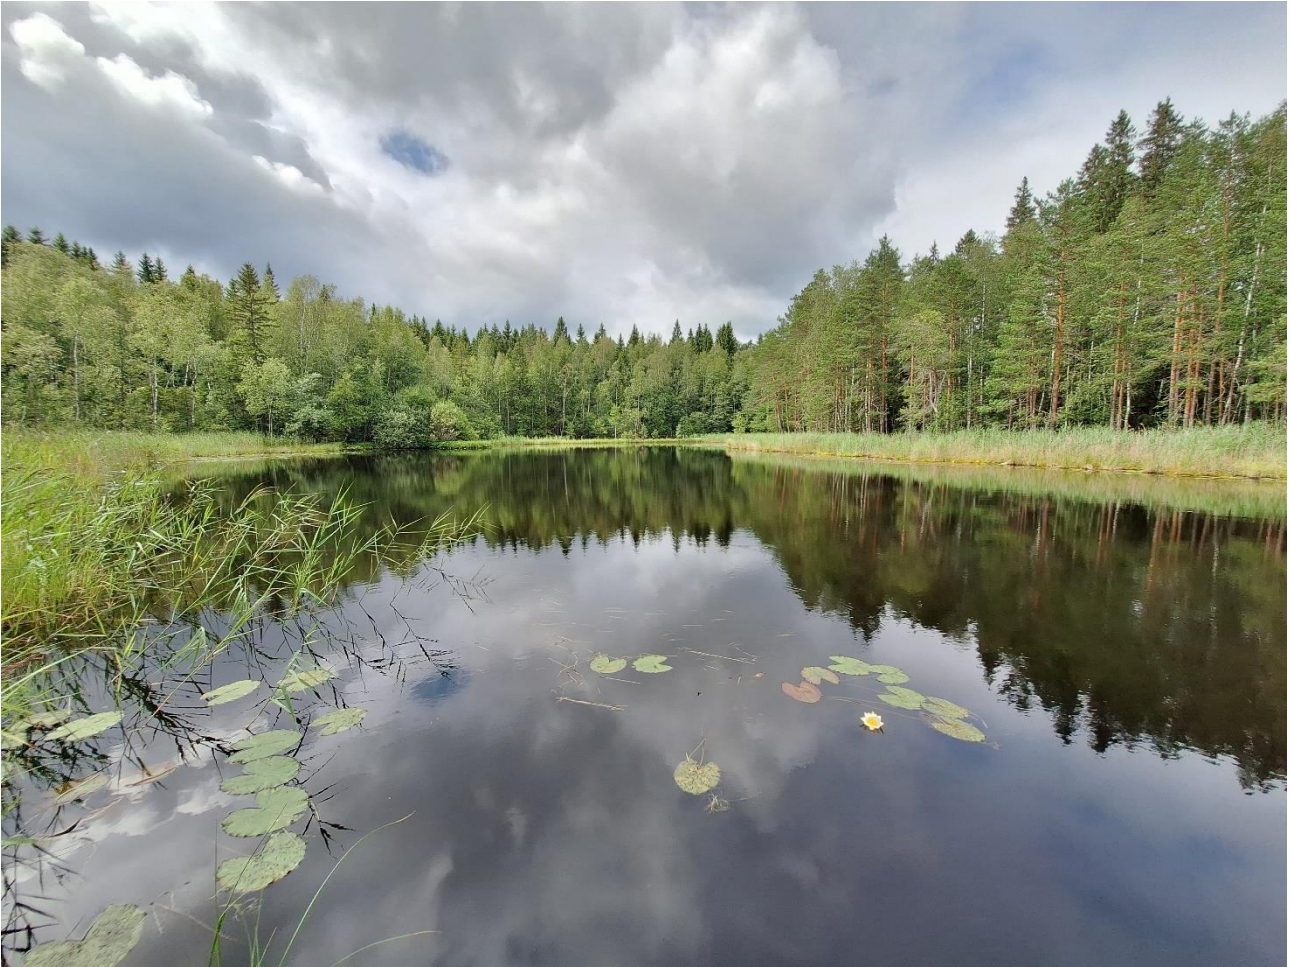
Ammejärvi on 0,35 hehtaarin kokoinen lampi, jonka lähiympäristö on metsälain erityisen tärkeä elinympäristö (Metsäkeskus 2024). Lammen alueelta on EU:n luontodirektiivillä suojeltuja lampikorentohavaintoja (Laji.fi). Ammejärveä kiertää järviruokoreunus. Lammen vesikasvillisuutta on muun muassa lumme ja ulpukka (kuva 7).

Kuva 7. Ammejärven vedenpinta on todennäköisesti laskenut laskupuron perkausten seurauksena ja lammen luhtainen rantavyöhyke laajentunut.

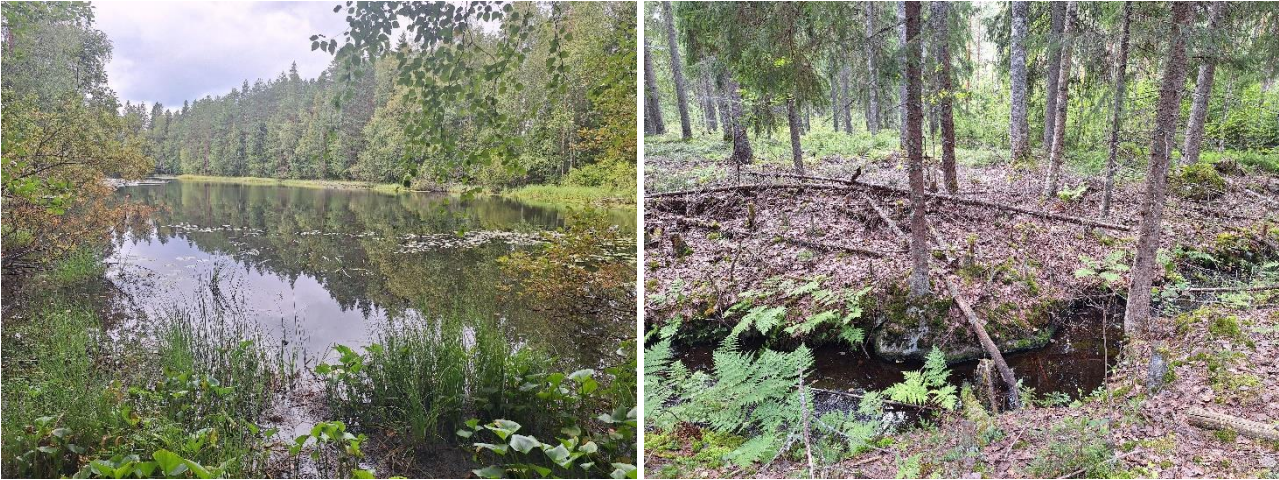
Matojärven laskupuroa tarkasteltiin järven läheisyydestä. Uomaa on selvästi perattu, mutta lasku-uoma on muuttuneisuudestaan huolimatta vesilain mukainen puro (kuva 9).

Kuva 8. Matojärvi.

Kuva 9. Matojärven laskupuroa on perattu.

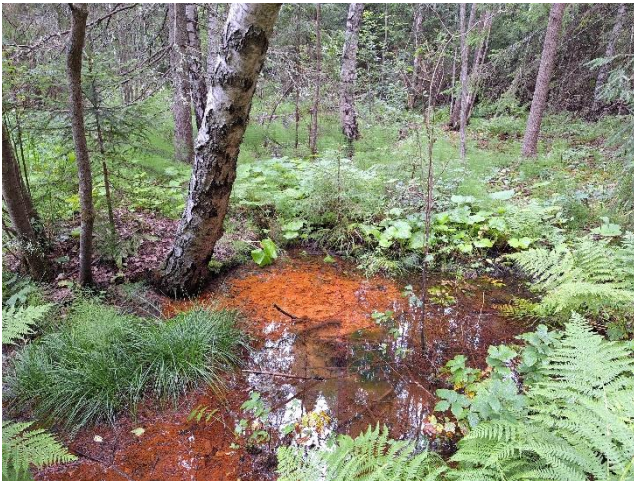
Rinteen alareunassa sijaitsee noin 2,8 x 2,8 kokoinen avolähde (kuva 10). Lähteen välitön lähiympäristö on ojittamaton, mutta lännen puoleisessa metsässä on vanhoja sarkaojia. Myös lähteen lähiympäristössä lähteen ja Höytämöjärveen laskevan noron välisellä alueella on pieniä ojia, jotka kuivattavat aluetta. Lähde purkaa vettä tihkuen kohti etelää-lounasta. Lähde on rakenteeltaan luonnontilainen tai vähintään luonnontilaisen kaltainen (palautunut lähiympäristön muutoksista, kuten alueen ojituksista). Lähteen ympäristössä on havaittavissa kostea ja viileä pienilmasto. Lähteen vesi on kirkasta, mutta pohjalla näkyy rautasaostumia. Veden lämpötila lähteessä oli 6,3 astetta (pohjavesivaikutteiset vedet ovat tyypillisesti kylmempiä kuin pintavedet, jotka selvityksen vuodenaikaan keskikesällä ovat lähes +20 asteen tasolla).

Kuva 10. Avolähde.

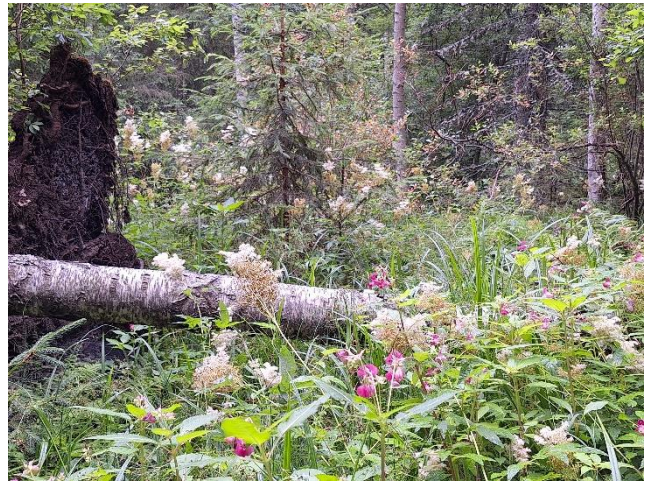
Kohde on vesilain (27.5.2011/587) 2. luvun 11 §:n mukainen lähde. Lähteen ja noron välinen kostea alue on osittain pohjavesivaikutteinen (lähteen vaikutus), mutta alueelle sekoittuu myös pintavesiä ojituksista ja yläpuolisesta rinteestä valuvia pintavesiä. Alueen kasvillisuutta mesiangervo, korpikaisla, jättipalsami (vieraslaji), hiirenporras, niittyhumala, leskenlehti, jänönsalaatti, metsäkorte, rönsyleinikki, paju, koivu ja harmaaleppä (kuva 11).

Kuva 11. Lähteen ja viereisen noron jäävä kostea mesiangervo- ja korpikaislavaltaisen alue. Alueella kasvaa myös vieraslaji jättipalsamia, jonka kukinnot erottuvat kuvassa vaaleanpunaisina.

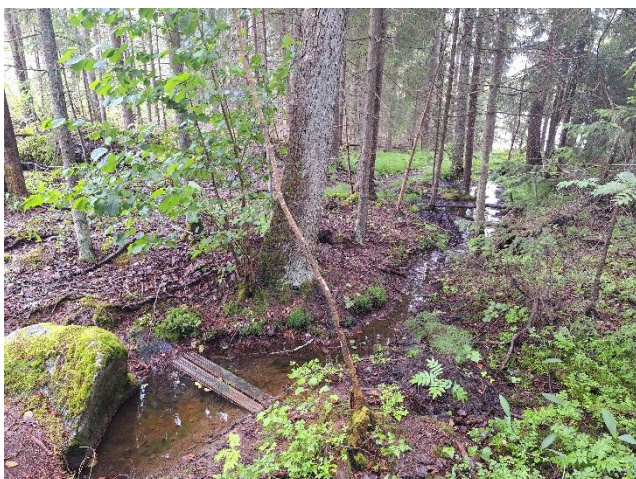
Noin 1,5 x 1,5 metrin kokoinen avolähde (kuva 13). Lähdealtaasta lähtee purku-uoma kohti järveä. Lähteen välitön lähiympäristön metsä on hakkaamaton, mutta idänpuolella sijaitseva sähkölinjan maastokäytävä on kokonaan avohakattu, mikä on hieman muuttanut alueen valo- ja mahdollisesti lämpötilaosuhteita. Lähdealtaassa ei ole juurikaan kasvillisuutta, mutta alapuolisessa purku-uomassa esiintyy jonkin verran lehväsamalia. Lähdealtaan vieressä on yksittäinen suuri tervaleppä. Pohjoispuolella sijaitsevalta kiinteistöltä tulee polku lähdeelle. Lähdeallasta on selvästi pidetty puhtaana poistamalla siitä muun muassa kasvillisuutta, lehtikariketta ja oksia. Veden lämpötila oli 7,3–8,0 astetta. Lievästä muuttuneisuutta huolimatta lähde on luonnontilaisen kaltainen ja vesilain (27.5.2011/587) 2. luvun 11 §:n mukainen lähde.

Kuva 13. Pieni lähde ja lähteestä virtaava puro Kyynäröjärven.

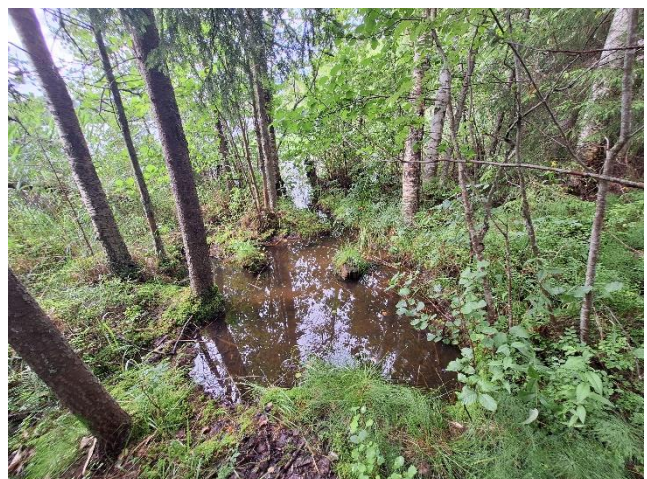
Noin 0,5 metrin kokoinen allikko aivan järven rannalla, jossa on pohjavesivaikutusta (kuva 14). Pohjavesi sekoittuu järven lämpimään pintaveteen ja todennäköisesti myös lohkaraisesta yläpuolisesta rinteestä valuviin pintavesiin. Allikon vesi oli +14 asteista. Allikon pientareilla kasvaa mahdollisesta pohjavesivaikutteisuudesta kertovaa kasvillisuutta mm. tähtisaraa, rahkasammalia ja lähdelehväsamalta. Lähiympäristössä on näkyvissä maaston kulumista ja polkuja. Muuttuneisuudesta huolimatta lähde voidaan luokitella luonnontilaisen kaltaiseksi ja vesilain (27.5.2011/587) 2. luvun 11 §:n mukaiseksi lähdeeksi.

Kuva 14. Pieni lähde Kyynäröjärven rannalla. Lähteen pohjavesi sekoittuu järven pintavesiin.

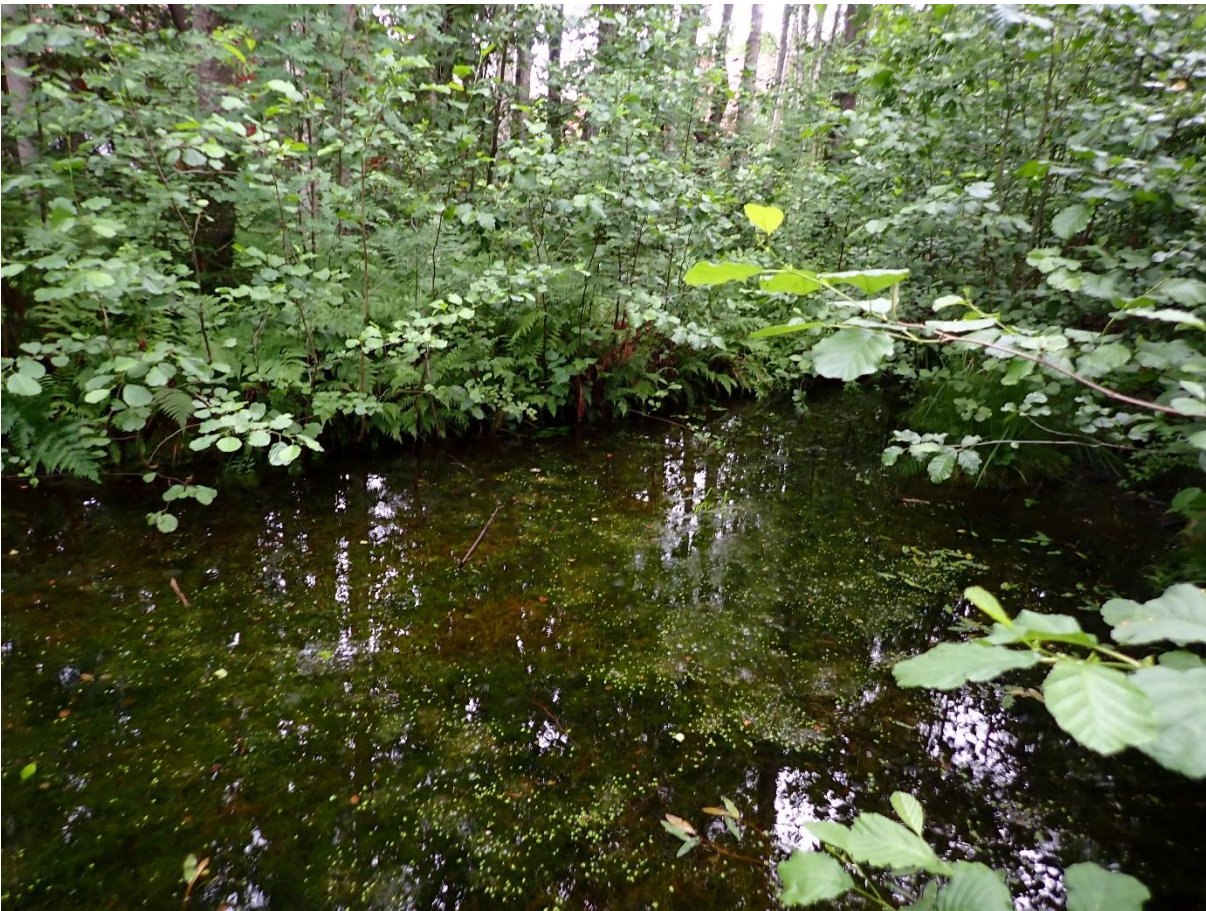
Asuinalueen ja kaavan VL alueen reunalla sijaitsee noin 4–5 metrin laajuinen allikko, johon kerääntyy pintavesiä (kuva 15). Lähiympäristössä on kuitenkin viitteitä myös pohjavesivaikutteisuudesta. Veden lämpötila oli 14,7 astetta. Lievä pohjavesivaikutus sekoittuu selvästi pintavesiin ja mahdollisiin kaivantoihin ja selvästi vanhaan metsäkoneen/traktorin kulku-uraan. Kohteessa on kuitenkin lievää pohjavesivaikutusta. Allikon pohjoispuolella sen läheisyydessä on hajuheinäesiintymiä. Allikon lajistoa ovat uistinvita, limaska ja tuntematon rihmalevä. Sen lähiympäristössä harmaaleppä, rönsyleinikki, purosukerosammal, kuirisammal (*Calliargon sp.*), koivu, pihlaja, kuusi ja tervaleppä. Lähiympäristö ei luonnontilainen vaan lähimenneisyydessä metsää on selvästi hakattu. Allikon alue sijaitsee EU:n luotodirektiivillä suojellun hajuheinäesiintymän läheisyydessä. Hajuheinäesiintymän kostean pienilmaston säilymiseksi alue on syytä rajata metsähakkuiden ja rakentamisen ulkopuolelle.

Kohdetta ei lievistä pohjavesivaikutuksesta huolimatta arvioitu vesilain mukaiseksi lähteeksi. Allikkoon kerääntyy selvästi pintavesiä ja painanne on voinut kokonaan tai osittain syntyä ihmistoiminnan seurauksena. Vesi oli myös lämmintä, verrattuna selvitysalueen selviin luonnontilaisempiin avolähteisiin. Kohteen ympärillä oli kuitenkin omalaatuinen viileämpi ja kostea pienilmasto. Kohde on osa läheistä hajuheinäesiintymän olosuhteita tukevaa lähialuetta. Kohde arvioidaan luontoselvitysoppaan arvoluokkaan 4. Monimuotoisuutta tukevat kohteet.

Kuva 15. Paunun lievästi pohjavesivaikutteinen allikko.

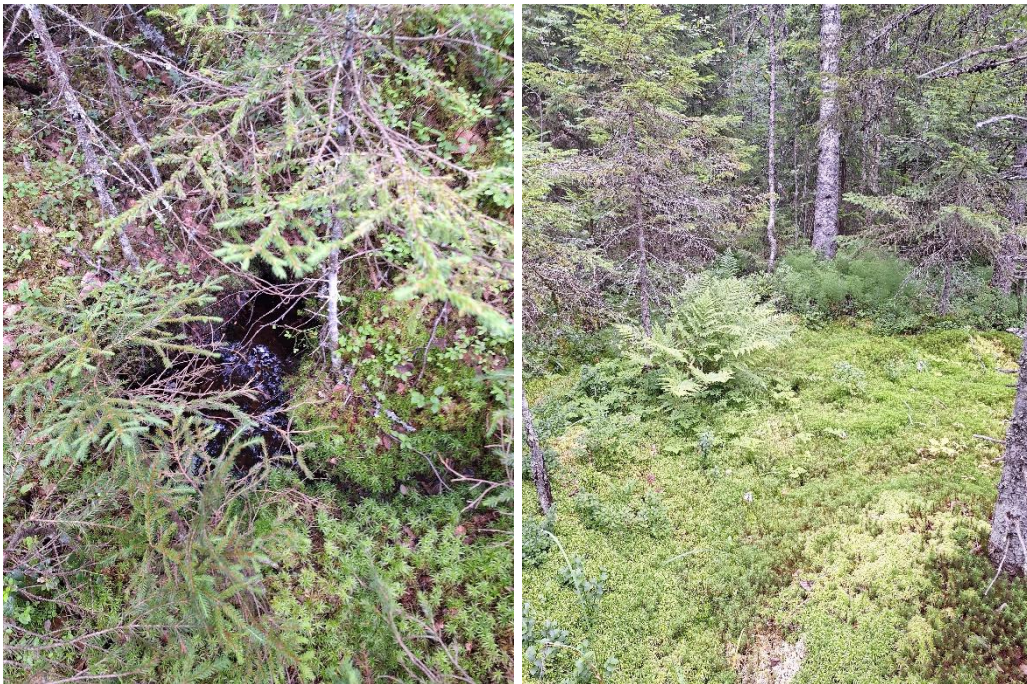
Rinteestä louhikosta maanalaisena virtaava vesi purkautuu paikoin rinteiden alareunassa ja muodostaa pieniä allikoita, joissa on myös pohjavettä (kuva 16 ja kuva 17). Kohteessa ei ole selviä pohjavedenpurkautumisalueita, mutta tiheää pohjavettä kerääntyy myös lohkareiden välisiin allikoihin. Yksi selkeä 0,5 x 0,5 m kokoinen allikko kohteella kuitenkin on. Allikossa veden lämpötila +10,6 astetta (kuva). Rinteiden alareunan ja tien väliin jää suolaikku, jossa kasvillisuutena muun muassa suopursu, mustikka,

Kuva 16. Pieni allikko rinteeseen juuresta, jossa oli kylmää vettä. Kuva 17. Suoelinympäristöä rinteeseen juuresta.

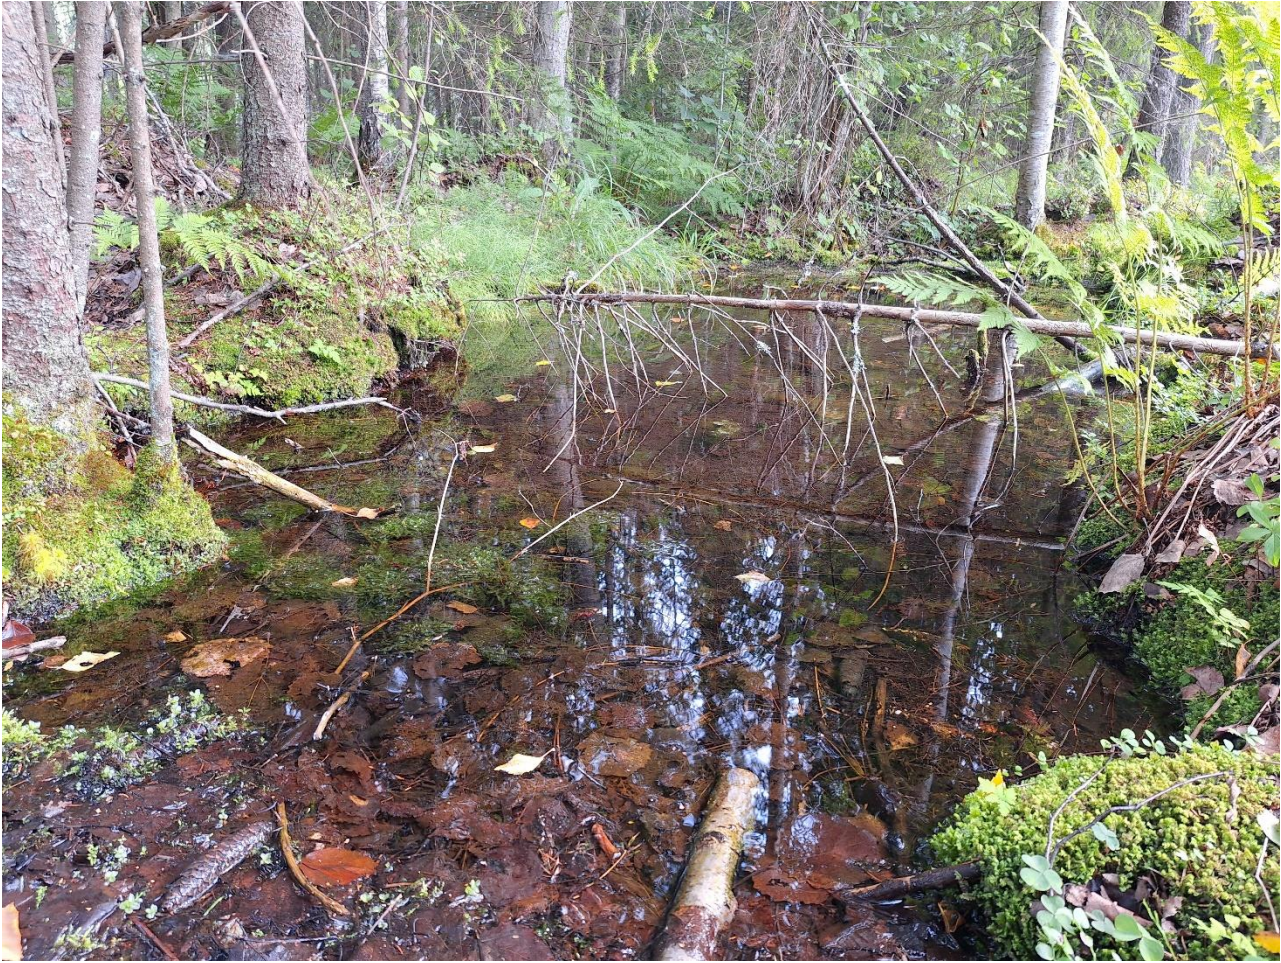
Noin 5 x 2 metrin kokoinen avolähde Ajurintaival-tien ja kuntoradan välisellä metsäalueella (kuva 18). Lähde sijaitsee kaavan VL-alueella. Pohjavesivaikutteista lajistoa hetealvesammal ja lehväsammas. Näistä runsaasti mm. lähdelehväsammas. Muuta lajistoa mm. rönsyleinikki ja huopaohdake esiintyvät runsaana. Länsireunan avohakkuu ulottuu noin 5 metriä avolähteestä lännen suuntaan kohti rinteä ja on jo kuivattanut ja kuivattaa auringonpaisteella avolähdettä ympäröiviä tihkupintoja. Veden lämpötila lähteessä 7,9 astetta. Muuttuneisuudesta huolimatta (lähiympäristön hakkuu) lähde on luonnontilaisen kaltainen ja vesilain (27.5.2011/587) 2. luvun 11 §:n mukainen lähde. Lähde sijaitsee kaavan VL-alueella, mutta TY työpaikka-alueen rajaus ulottuu lähteen lähiympäristöön, kuten myös toteutettu metsähakkuu. Lähteen idänpuoleisen avohakutun metsän kehittyessä lähteen ympärille tulee säästää leveämpi, vähintään 30 metrin suojakaista.

Kuva 18. Avolähde kuntoradan läheisyydessä. Vesi oli viileää 7,9 asteista ja upoksissa kasvoi hetealvesammalta.

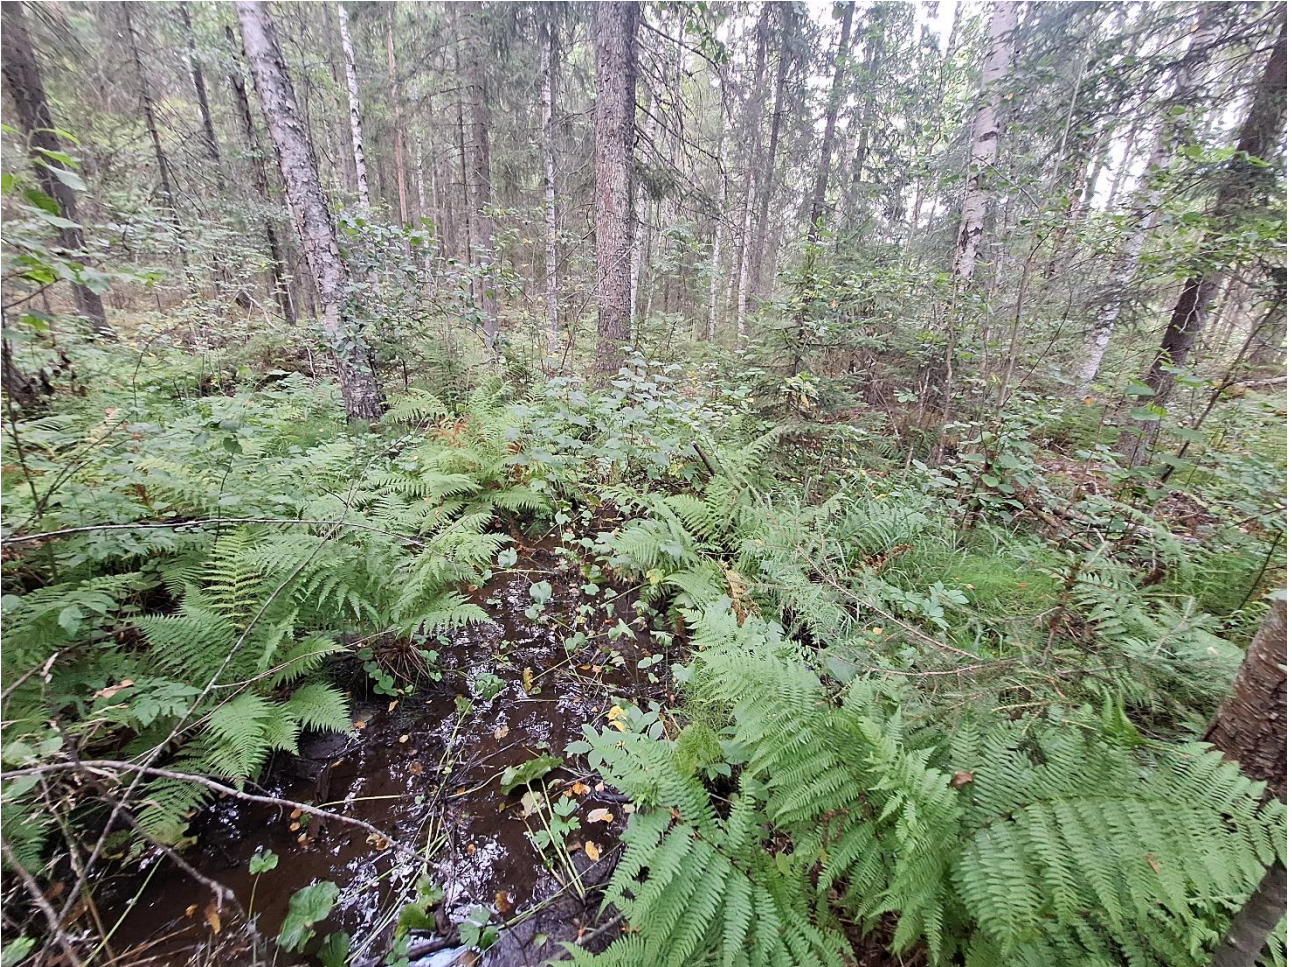
Alueella sijaitsee noin 4 x 2 metrin allikko rinteessä, joka kytkeytyy tihkupintoihin (kuva 19). Veden lämpötila oli 15,8 astetta. Lievä pohjavesivaikutteisuus sekoittuu voimakkaasti pintavesiin, joita valuu alueelle rinteestä ja moottoritien suunnalta. Rinteessä ja lähiympäristössä maaperä on louhikkoista ja vesi virtaa kohti rinteän alareunaa paikoin piilossa maanalla. Allikoissa lajistoa oli hetealvesammal, lehväsamalia, leskenlehti ja rönsyleinikki. Alue on kaavassa merkattu TY-alueeksi (teollisuusalue). Alueen rakentamisella voi olla vaikutuksia alueen pohja- ja pintavesiin.

Alueelta ei ole selvästi rajattavissa vesilain mukaista lähdeä, mutta kohde luokiteltiin vesilainmukaiseksi (27.5.2011/587) noroksi ja alueella on myös lievää pohjavesivaikutteisuutta. Kohde on hyvin luonnontilaisen kaltainen ja kohteessa on erottuva viileä- ja kostea pienilmasto. Norouoma alueella on mutkittleva ja rakenteeltaan monimuotoinen.

Kuva 19. Rinteeseen muodostui noron ympärille pieniä allikoita.

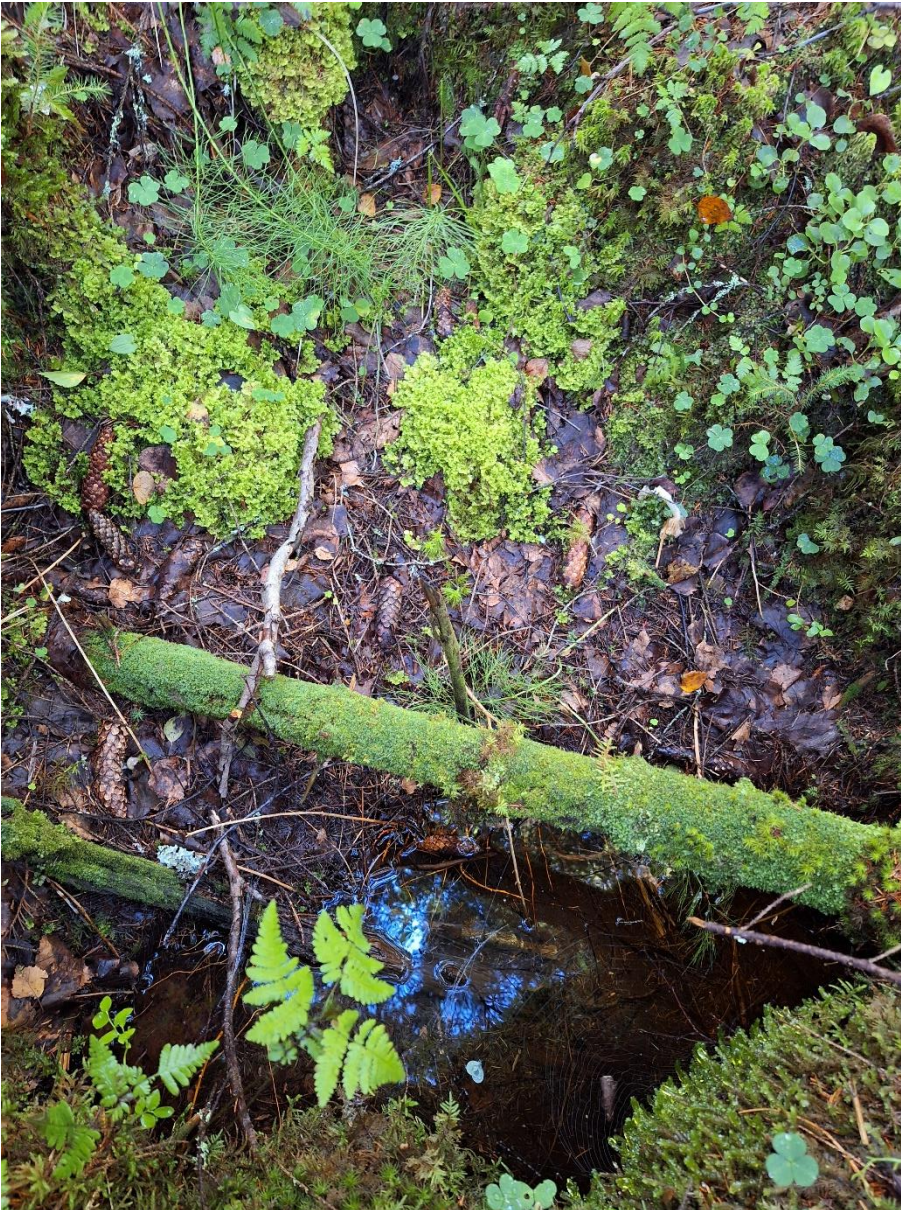
Korpeen kaivetun ojan läheisyydessä selvästi maastosta erottuva allikko, kooltaan noin 1,5 x 1,5 metriä (kuva 20). Reunoilla kasvaa uhanalaista harsosammalta (*Trichocolea tomentella*) (uhanalaisuusluokka vaarantunut, VU). Lajistoa lisäksi lähdelelväsammal, huopaohdake ja yksittäinen tervaleppä lähteen vieressä. Lähiympäristö ojitettua korpea ja rinteiden ja ojan väliin jäävä luonnontilaisen kaltainen laaja tihkupinta-alue avolähteineen. Myös viereiseen ojaan purkautuu ojan reunoilta pohjavettä. Kohde on osa laajempaa tihkupintojen ja avolähteiden muodostamaa lähteikköä (kuva 21) (ks. muiden kohteiden kuvaus samalta alueelta, kohteet 8–11). Kohde sijaitsee kaavan VL-alueella. Lähde on vesilain (27.5.2011/587) 2. luvun 11 §:n mukainen lähde.

Kuva 20. Harsosammal erottuu lähdeallikon reunoilla kirkkaan vihreinä sammalina.

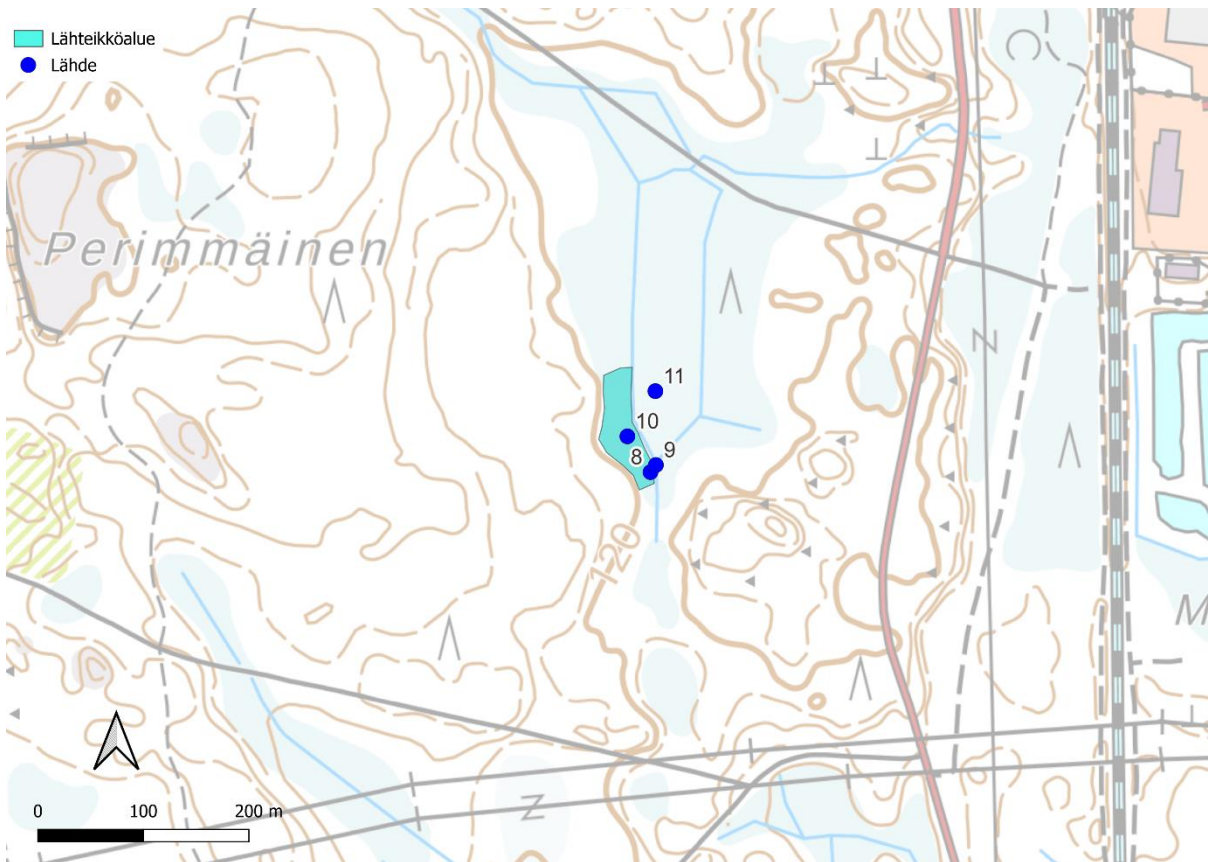
Kuva 21. Perimmäisen itäpuoleisen ojitetun korven lähdepisteet ja rajattu lähteikköalue.

Ojassa on selvä tihkupinta-alue kooltaan noin 5 metriä. Pohjavettä purkautuu ojaan tihkuen myös eri puolilta ojaverkostoa. Lajistoa lehväsamalia, keuhkosammal ja isokastesammal. Veden lämpötila +8,5–10 astetta. Pohjavesivaikutteista ojaa ei voida pitää yksistään vesilain (27.5.2011/587) 2. luvun 11 §:n mukaisena lähteenä, mutta ojan pohjavesivaikutteisuus on osa laajempaa alueella esiintyvää lähteikkökokonaisuutta, joten kohde arvioitiin kuuluvan vesilailla suojeltuun lähteikkökokonaisuuteen (kuva 21) (kohteet 8, 9, 10).

Ojaan purkautuvan suhteellisen runsaan pohjavesimäärän vuoksi, alueella on erityisen hyviä ennallistamismahdollisuuksia. Ojia tukkimalla alueen pohjavesivaikutteista korpea olisi mahdollista ennallistaa ja alueen tihkupinnat voisivat myös laajentua. Kohde sijaitsee kaavan VL-alueella.

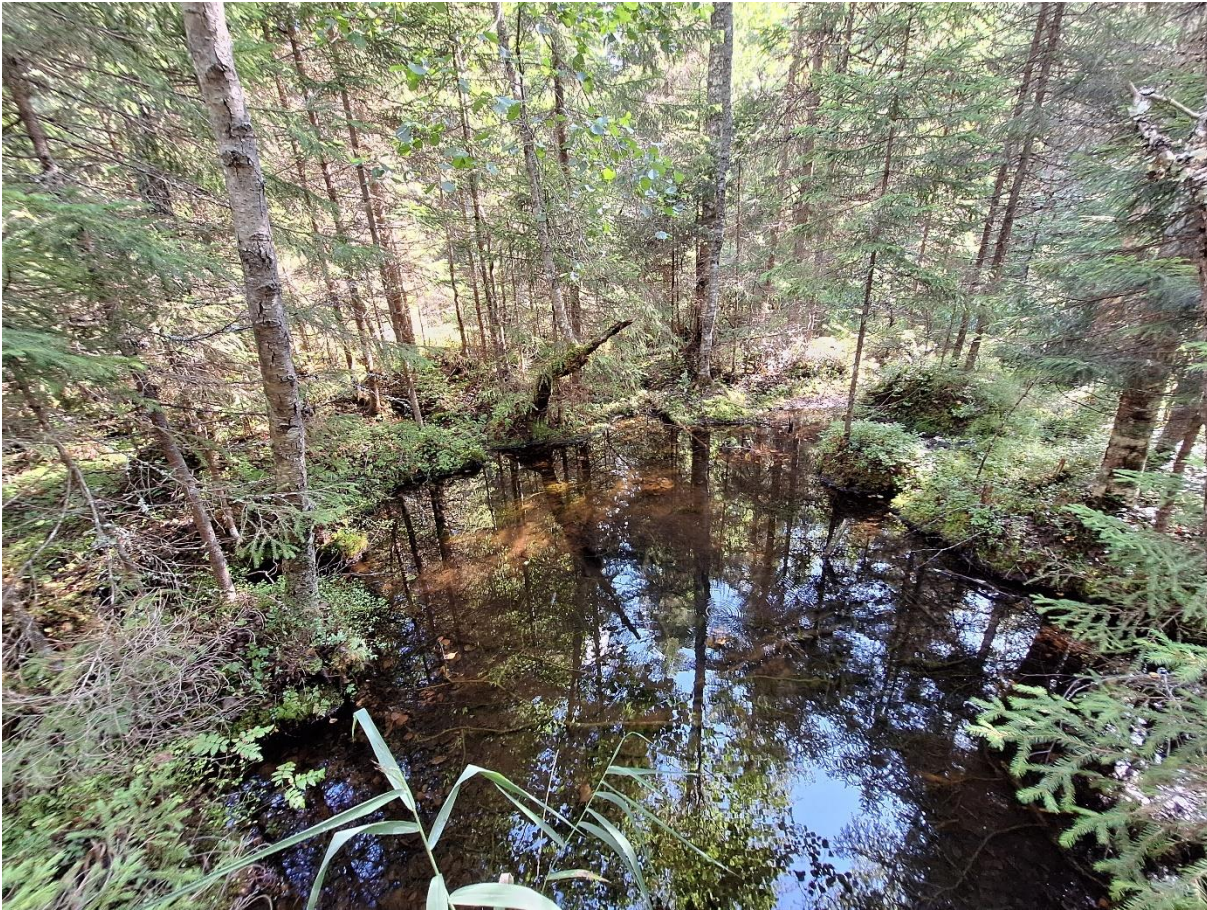
Kuva 22. Avolähde laajalla tihkupintojen ja avolähteiden muodostamalla lähteikköalueella.

samalta alueelta, kohteet 8–11). Kohde sijaitsee kaavan VL-alueella. Kaavan VL-merkinnän sallimaa rakentamista (mm. virkistysreitit) olisi hyvä ohjata alueen ulkopuolelle kostean ja herkästi kuluvan maaston vuoksi.

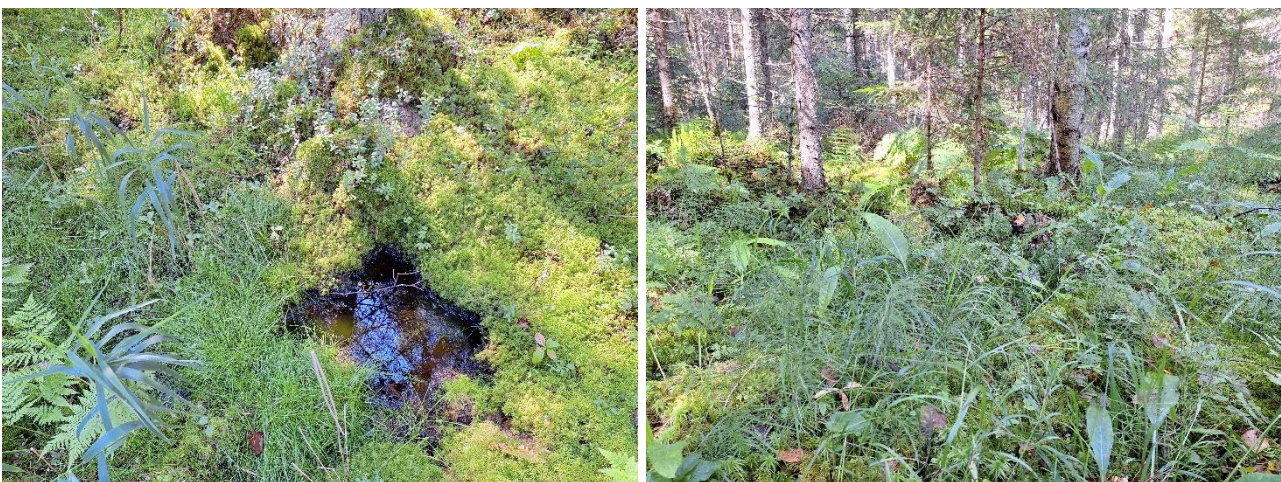
Kuva 23. Avolähteen ympärillä sijaitsevilla tihkupinnoilla on paikoin myös pieniä avovesialueita.

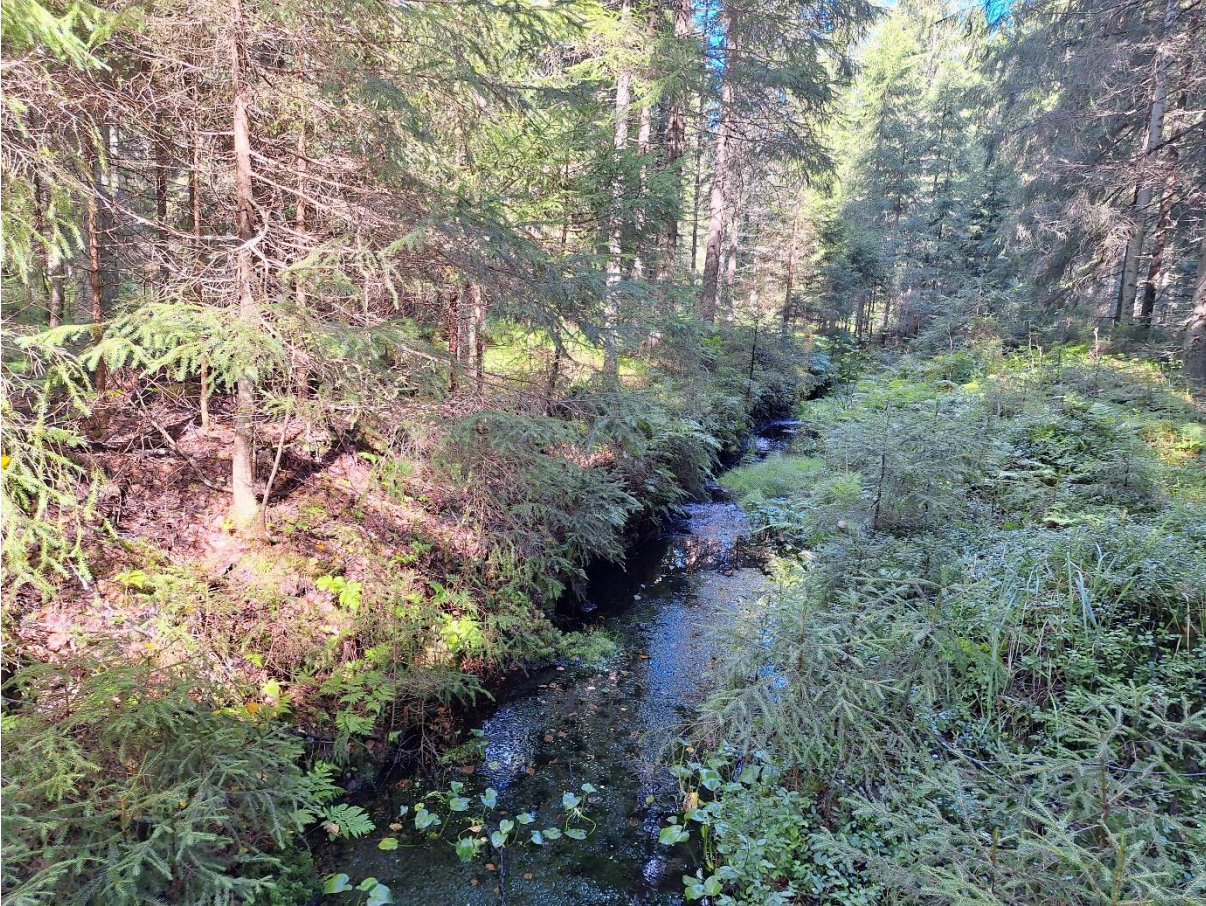
Kuva 25. Avolähteen viereiseen ojaan purkautuu selvästi pohjavettä.

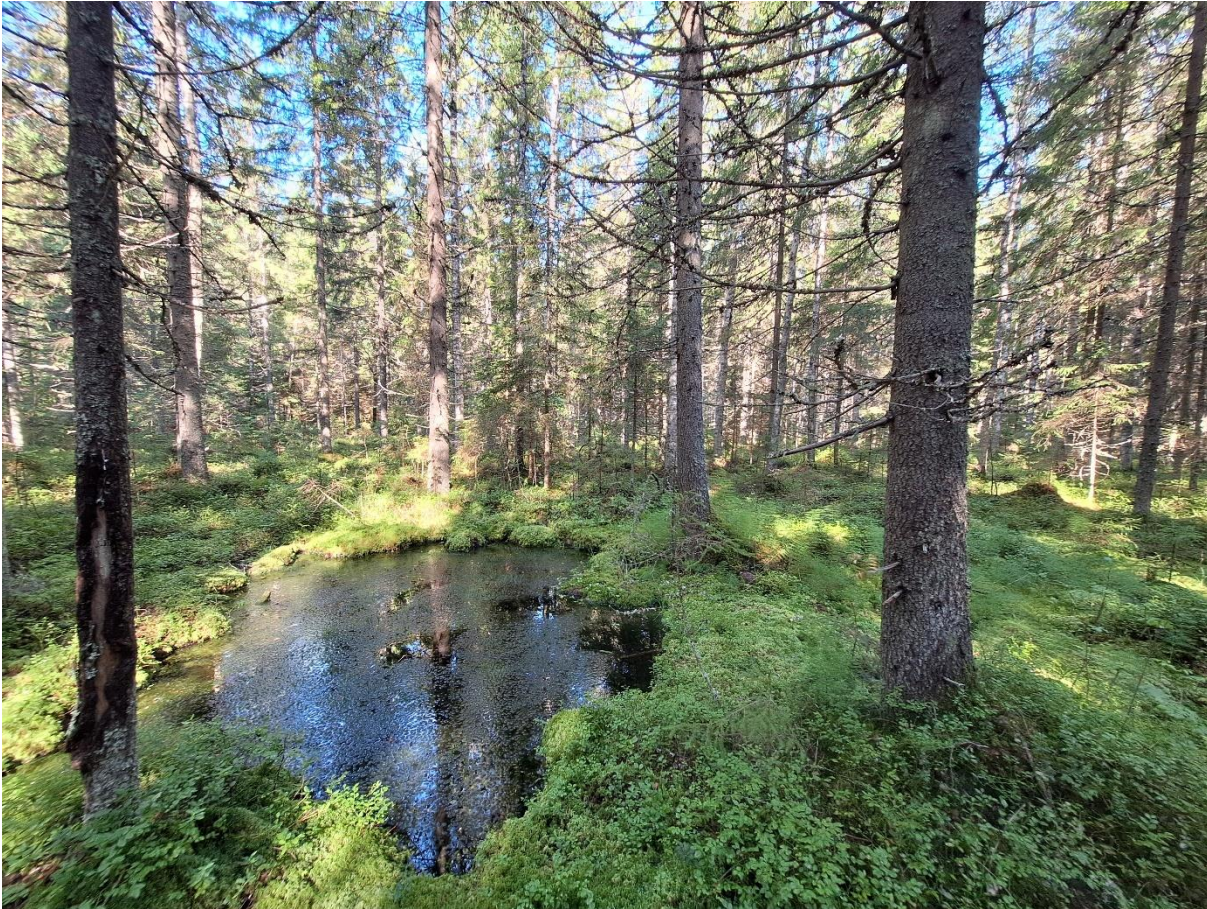
Noin 5 x 5 metrin kokoinen epäsäännöllisen ympyrän muotoinen avolähde (kuva 26). Lähde on niukkalajinen - upoksissa kasvaa sirppisammalta ja jonkin verran hetealvesammalta. Lähiympäristö on rahkasammalvaltainen ja siellä täällä esiintyy yksittäisiä pieniä laikkuja lehväsamalia. Lähiympäristö on ojitettua korpea, mutta lähteen välitön lähiympäristö ojittamaton ja hyvin luonnontilaisen kaltainen. Veden lämpötila 12,4–13,5 astetta. Alueella on selvä kostea ja viileä pienilmasto. Lähde on vesilain (27.5.2011/587) 2. luvun 11 §:n mukainen lähde. Kohde sijaitsee kaavan VL-alueella.

Kuva 26. Avolähde ojitetussa korvessa. Ojituksista huolimatta lähde on hyvin luonnontilaisen kaltainen.

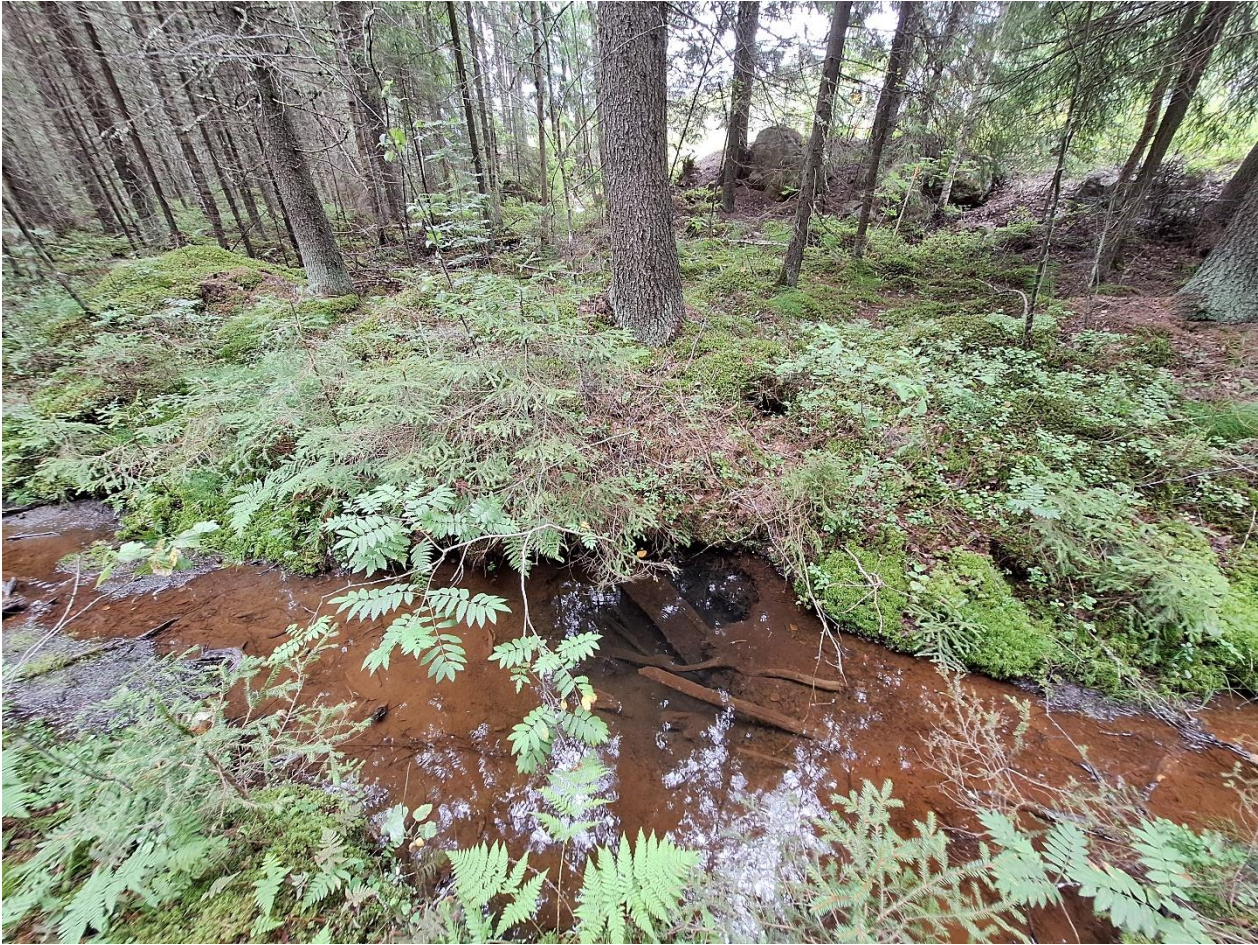
Ojasta huolimatta pohjaveden purkautuminen tulkittiin kohteessa luonnontilaisen kaltaiseksi. Lähdeallas erottuu ojassa selkeästi. Ennallistamistoimilla kuten ojan padotuksella tai tukkimisella lähteen luonnontilaa olisi mahdollista ennallistaa. Näillä perusteilla lähde arvioidaan luonnontilaisen kaltaiseksi lähteeksi ja vesilakikohteeksi (vesilaki 27.5.2011/587, 2. luvun 11 §:n mukainen luonnontilaisen kaltainen lähde).

Kuva 27. Selvä lähdepurkauma ojassa. Lähdettä voidaan pitää luonnontilaisen kaltaisena. Pohjaveden purkautuminen on vakaata ojituksesta huolimatta.

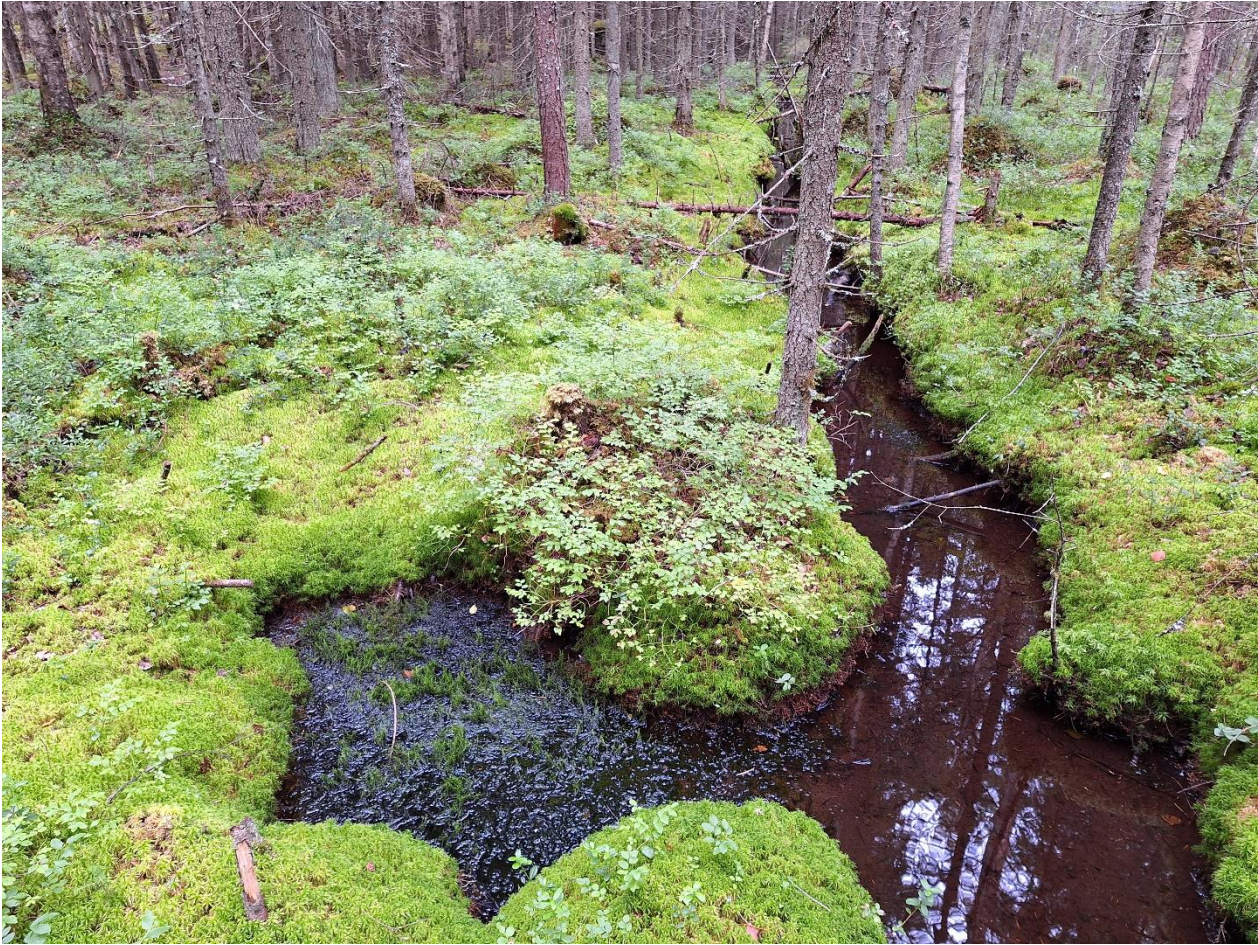
Kaivetun ojan vieressä on noin 1 x 1 metrin kokoinen avolähde (kuva 29), jossa kasvaa sirppisammalta (*Warnstorfia sp.*). Sirppisammal peittää lähes koko lähteen. Lähteen vesi +6 astetta. Lähiympäristö on ojitettua korpea ja alueella on selvä kostea pienilmasto. Lähde on vesilain (27.5.2011/587) 2. luvun 11 §:n mukainen lähde. Kohde sijaitsee kaavan VL-alueella. Kortejärven ympäristön lähteiden sijainti on esitetty kuvan 28 kartassa.

Kuva 29. Ojituksesta huolimatta lähde on säilynyt.

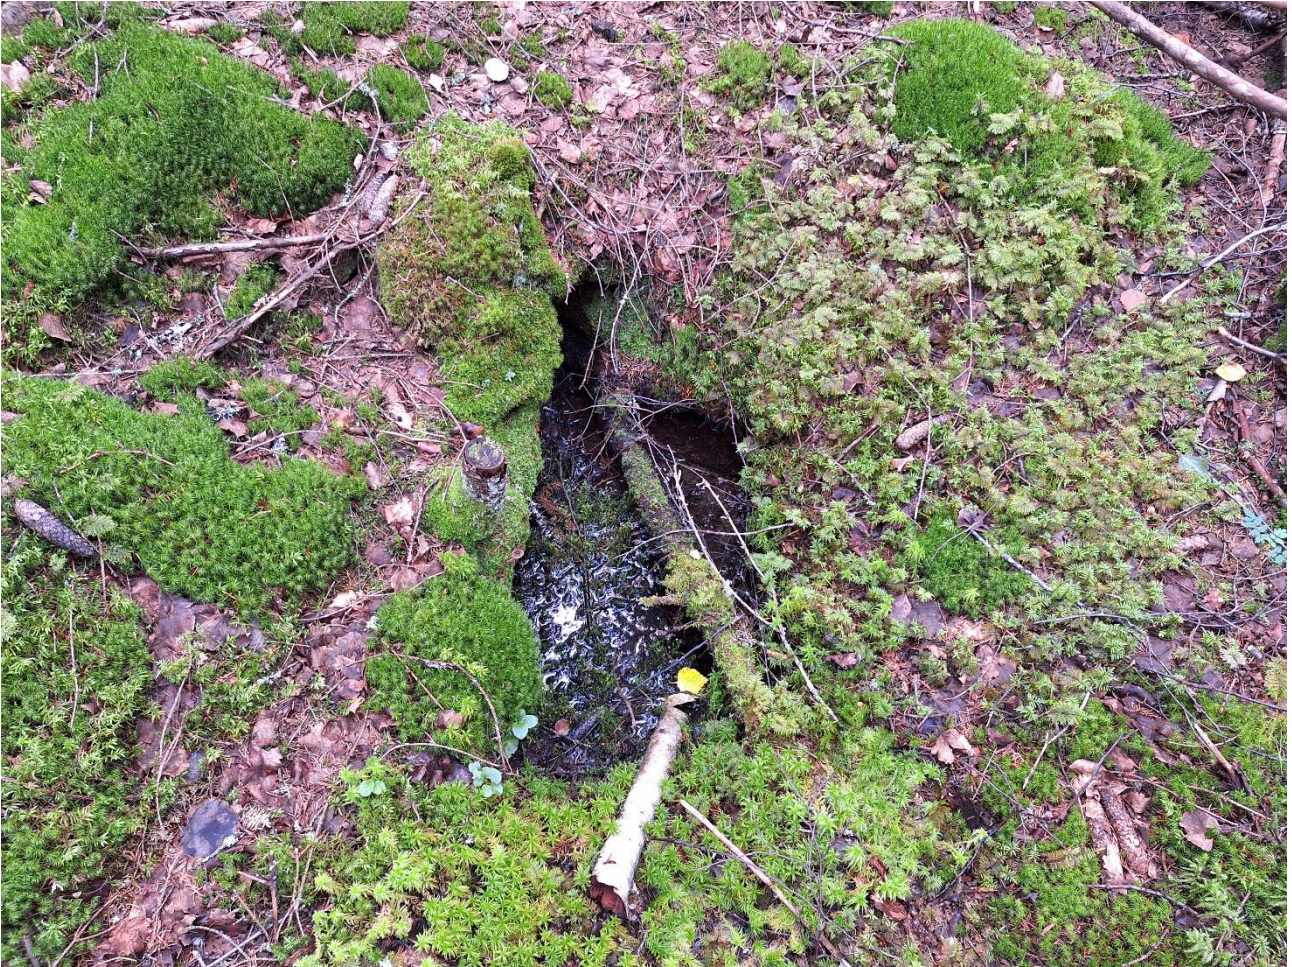
Ojan ja rinteiden välisessä korvessa pieni noin 0,4 x 0,8 m kokoinen avolähde (kuva 30). Lajistoa kuirisammal (*Calliergon sp.*) ja okarahkasammal, lähiympäristössä myös muita rahkasammalia. Lähteen välitön lähiympäristö luonnontilaisen kaltainen. Veden lämpötila 8,5 astetta. Lähde on vesilain (27.5.2011/587) 2. luvun 11 §:n mukainen lähde. Kohde sijaitsee kaavan VL-alueella.

Kuva 30. Pieni avolähde Korvenjärven notkossa.
