Sääksjärven osayleiskaavan pienvesiselvitys

Lempäälän kunta

Projekti: Lempäälän Lehtivuori vesistöselvitys
Työnumero: 25015515
Asiakas: Lempäälän kunta
Versio: 3.0
Päiväys: 20.9.2024
Tekijä: Janne Tolonen

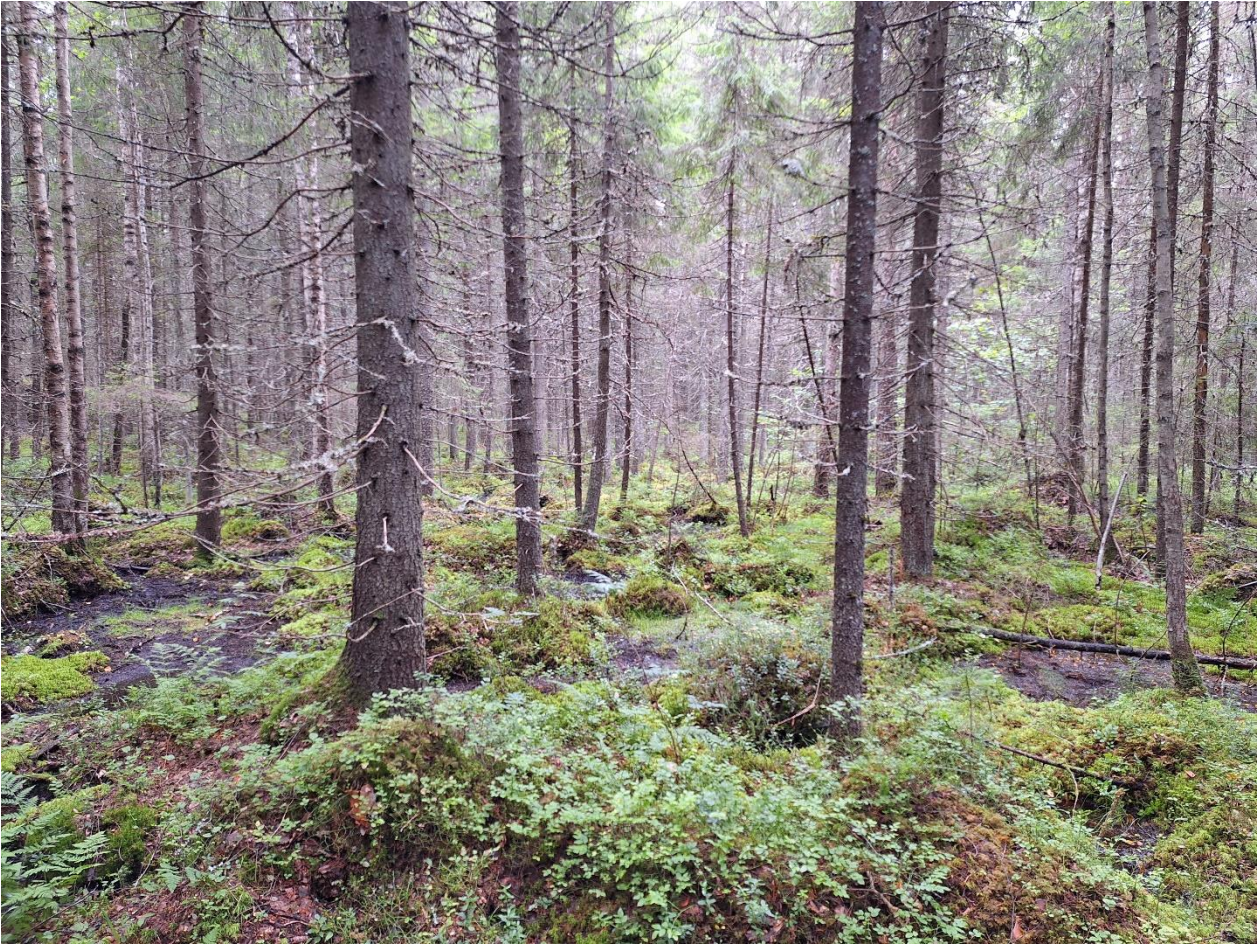
Kortejärven koillispuolella rinteessä on tihkupinta-alue, jossa maaston painaumiin muodostuu myös allikoita (kuva 31). Aluerajaus on esitetty kuvan 28 kartassa. Ne eivät ole varsinaisia avolähteitä, vaan tihkuva pohjavesi ja rinteestä valuvat pintavedet kerääntyvät maaston painaumiin. Veden lämpötila vaihteli +8–14 asteessa. Alueella on selvästi pohjavesivaikuteisuutta ja tihkupintaa, mutta myös pintavesiä kerääntyy alueelle. Alue on vesilain (27.5.2011/587) 2. luvun 11 §:n mukainen lähde (tihkupinnat). Alue on kaavassa merkattu C1-keskustatoimintojen alueeksi ja osittain C-1-alueeksi. Rakentamista tihkupinta-alueelle tulisi välttää ja jättää riittävä suojavyöhyke.

Kuva 31. Tihkupinta-aluetta Kortejärven läheisyydessä.

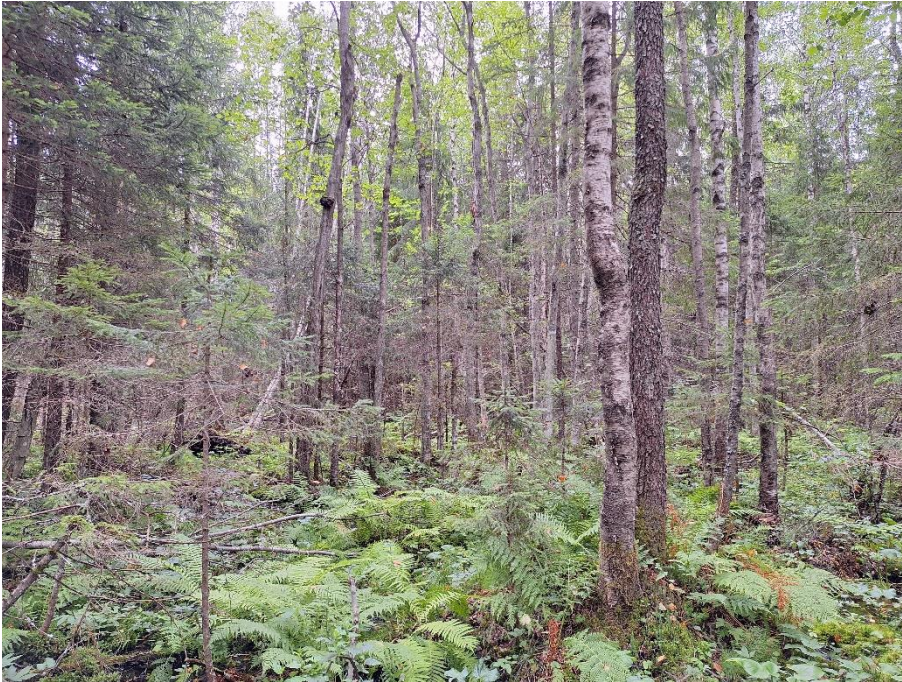
Kuva 32. Alueella on paikoin tervaleppää runsaasti.

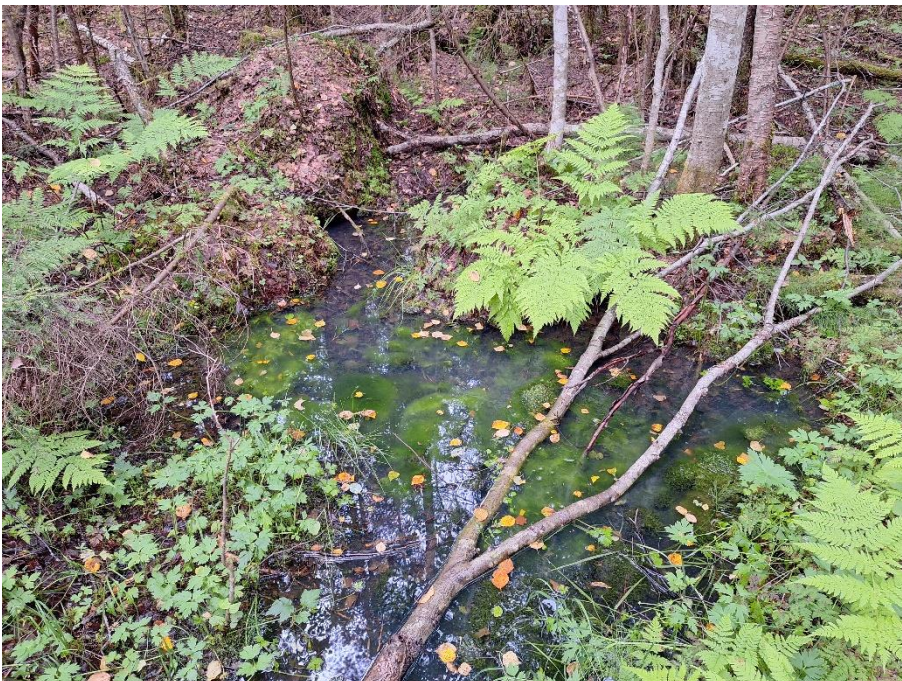
Laaja-alainen pohjaveden purkautumisalue ja rinteiden reunalla selvä purkautumispaikka, jossa noin 3 x 2 metrin kokoinen lähdeallas (kuva 32 ja 33). Vesi kylmimmillään allikossa +8 astetta, muut mittaukset alueelta allikon alavirran puoleisella tihkupinta-alueilla +11–14 astetta. Lajistona allikossa ja alueella hetealvesammal, lehvasammalet, okarahkasammal, kotkansiipi, rönsyleinikki, hiirenporras, otaluhtasammal ja palmusammal. Alue saattaa täyttää luonnonsuojelulain mukaisen tervaleppäkorven määritelmän. Tervaleppä ei koko alueella kuitenkaan ole valtapuulaji, vaan alueella on paljon muun muassa koivua. Alue on pysyvästi pohjavesi- ja pintavesien vaikutuksesta kostea ja tervaleppä on paikoin valtapuuna. Alue vaatisi tarkemman luontoinventoinnin ja määrittelyn. Alue on kaavassa merkattu C1-keskustatoimintojen alueeksi.

Kuva 33. Allikko.

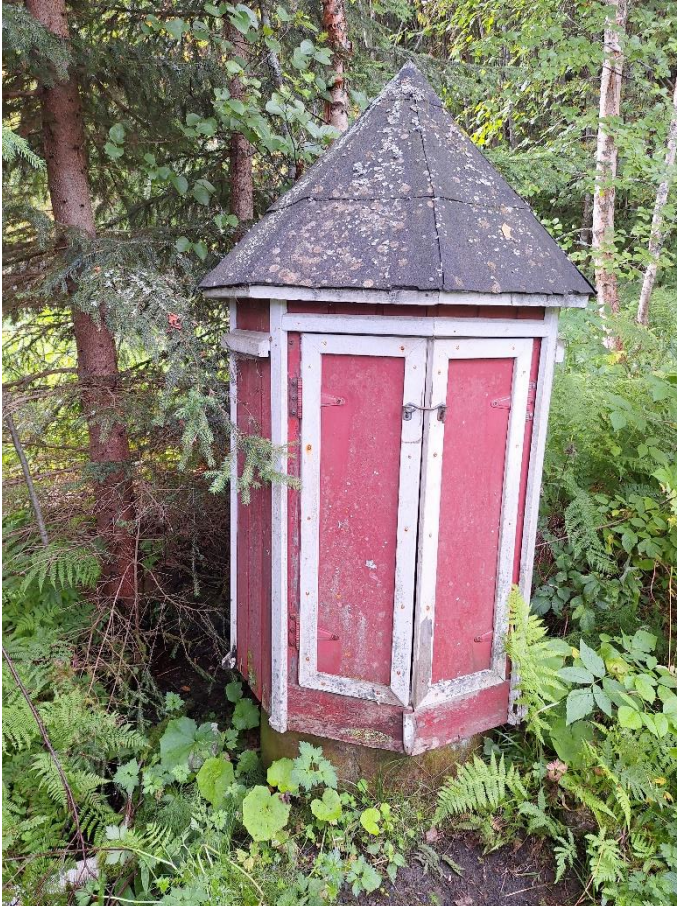
Maastokartalle merkattu lähde, johon on rakennettu kaivo ja kaivon päälle rakennelma (kuva 34). Lähteestä tihkuu hyvin vähäinen määrä pohjavettä maastoon. Lähde on selvästi muuttunut ominaispiirteiltään eikä sitä nykytilassaan voida pitää vesilain (27.5.2011/587) 2. luvun 11 §:n mukaisena lähteenä vaan paikalla on kaivo.

Kuva 34. Lähde on pilattu rakentamisella.

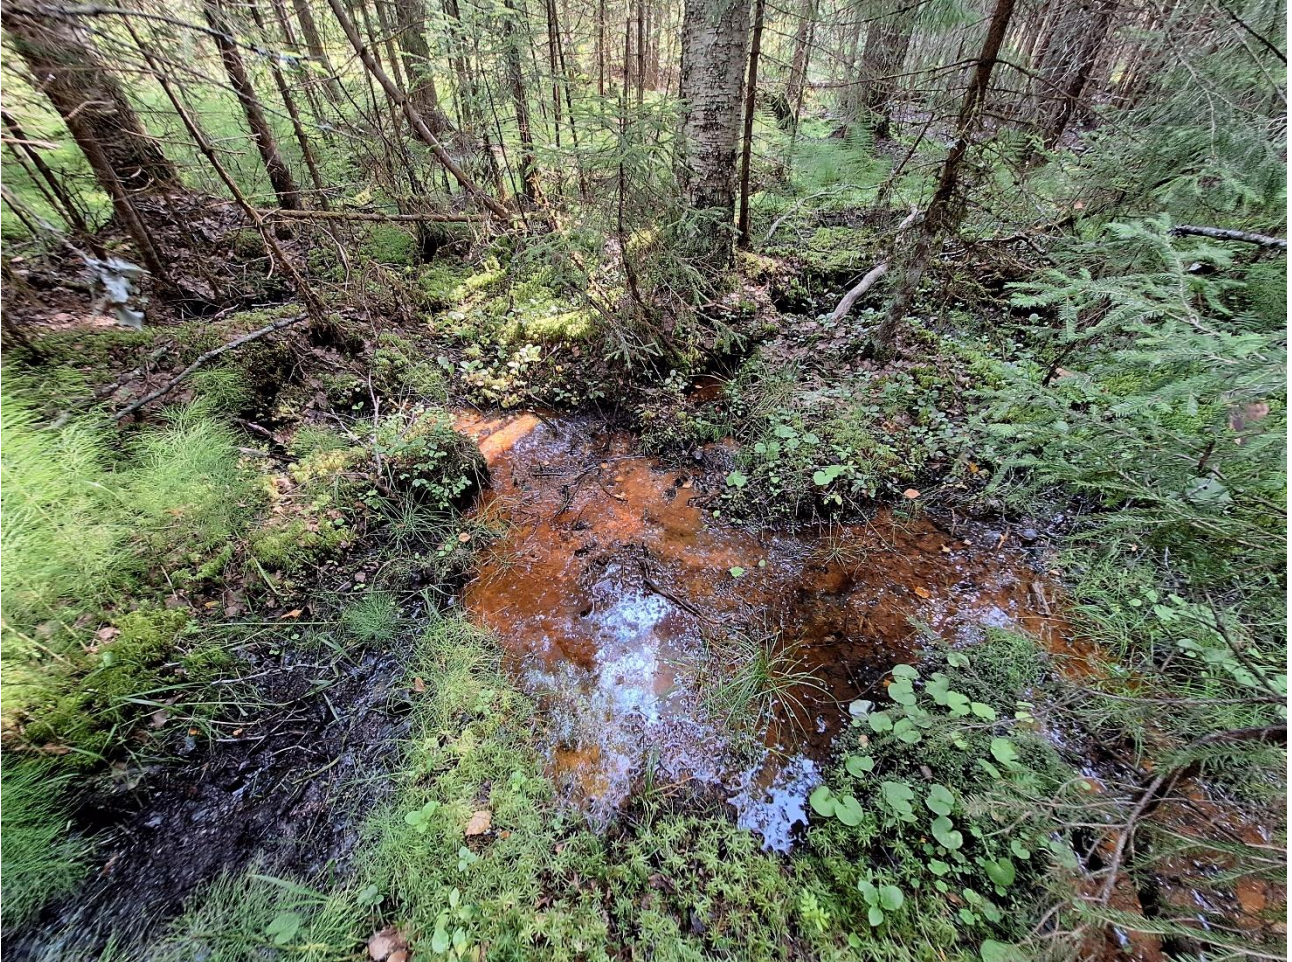
Kohde sijaitsee kaavan A-1 (asuntoalue) alueella. Alue on varattu pääosin tehokkaalle ja keskitehokkaalle rakentamiselle. Kaavamerkinnän mukaiseen rakentamiseen varattuna lähde on vaarassa jäädä rakentamisen alle.

Kuva 35. Avolähde Palomäen länsirinteen alapuolella.

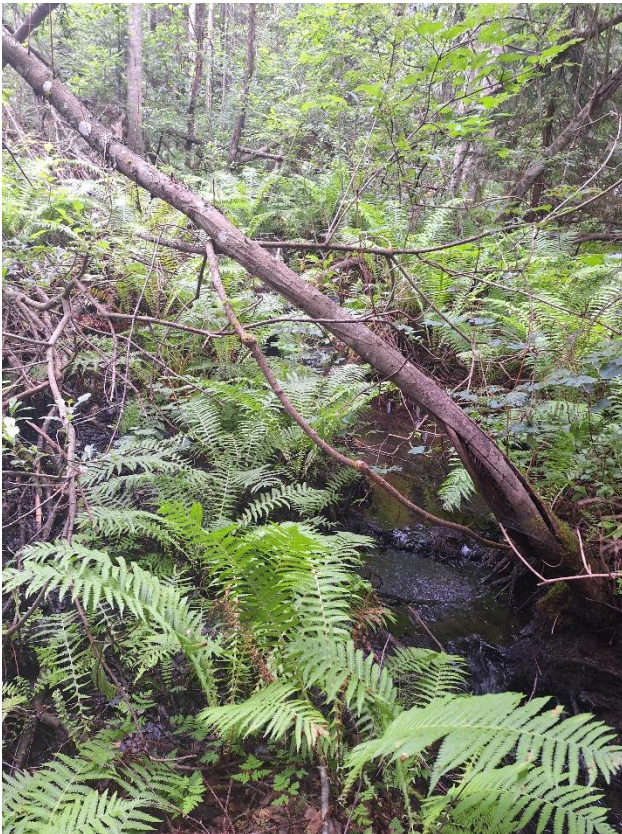
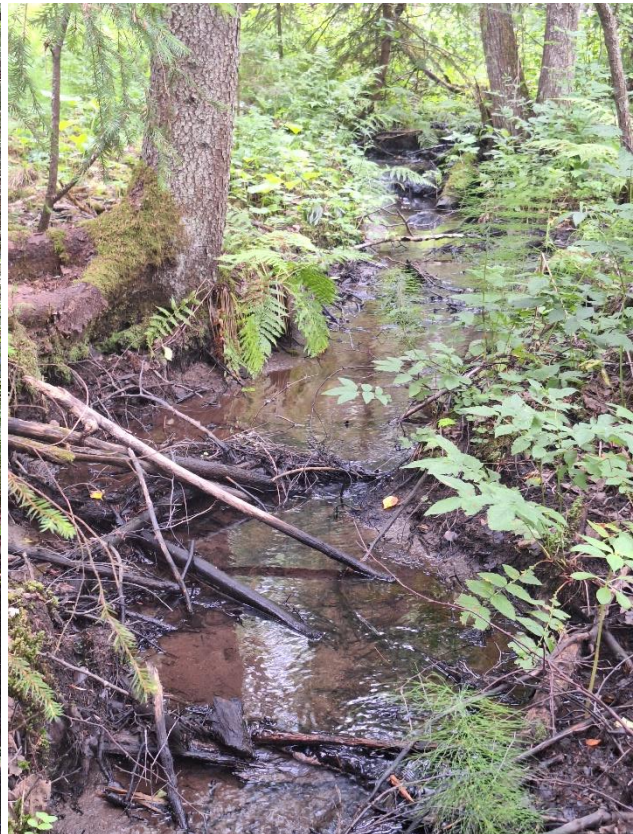
Luonnontilaisen kaltainen noro (kuva 37). Aikoinaan suoristettu, mutta osittain jo palautunut ominaispiirteeltään: uomassa on pienipiirteistä mutkittelua, pohjanlaadun vaihtelua ja syvyyssvaihtelua. Yhteys yläpuoliseen luonnontilaisempaan uomajaksoon ja lähteeseen luovat norosta kokonaisuutena luonnontilaisen kaltaisen pienvesikokonaisuuden (ks lähteet kohde 1, Purot ja norot kohde 1.). Noron alaosa ei ulotu kaavan alueelle. Pohjoisosa ulottuu kaavan VL-alueelle. Uoma on vesilain (27.5.2011/587) 2. luvun 11 §:n mukainen noro.

Kuva 36. Höytämöjärven laskevan noron yläosa on hyvin luonnontilaisen kaltainen ja uoman varressa kotkansiipilehtoa.

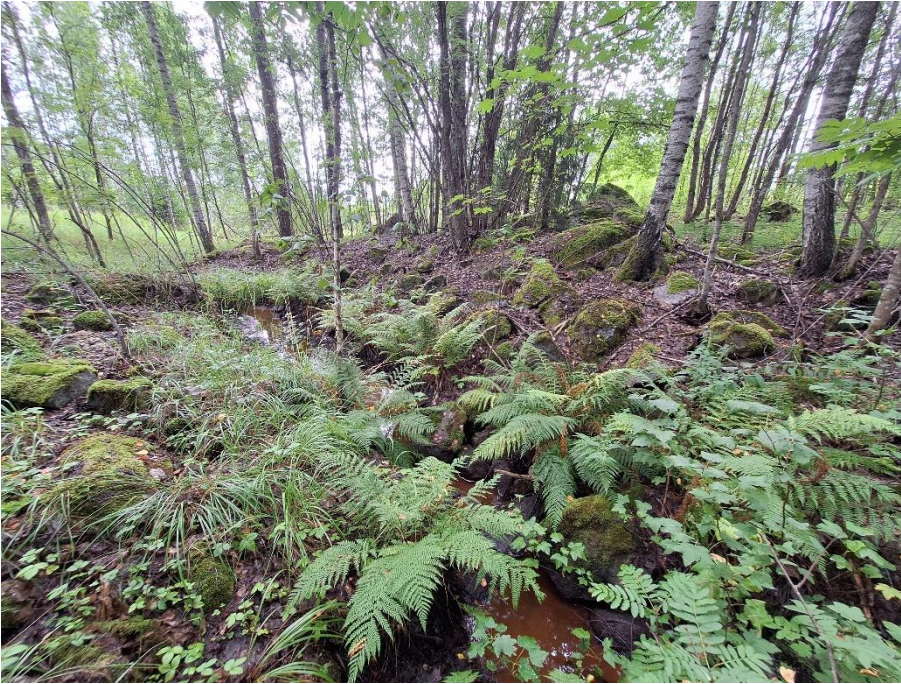
Moottoritien ja Sääksjärven välissä sijaitseva uoma, joka laskee Sääksjärveen kuntarajalla (kuva 38). Sitä voidaan pitää vesilain mukaisena luonnontilaisen kaltaisena purona, vaikka uoma on hyvin selvästi perattu. Valuma-alueen rakentaminen ja tieverkosto ovat muuttaneet voimakkaasti hydrologiaa. Kiinteistölle menevän tien eteläpuolella on voimakkaasti perattu kivinen koskijakso, uoma leveydeltään noin 1,5 metriä. Veden lämpötila oli 15,1 astetta. Purossa on selvää ennallistamispotentiaalia. Kohde sijaitsee kaavan TP-4 (työpaikka) alueella.

Kuva 38. Sääksjärveen idästä moottoritien vieressä virtaava uoma on perattu, mutta puomainen.

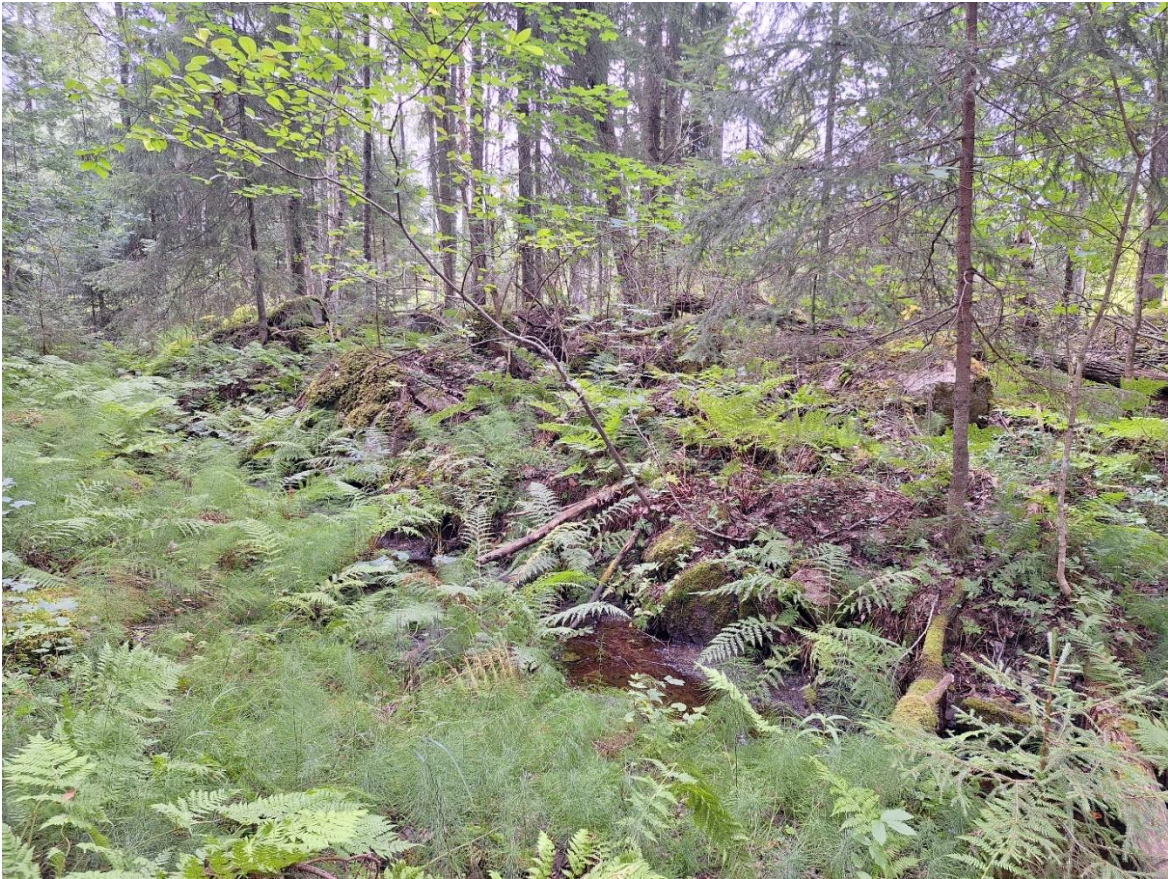
kaivettu ja ojitettu. Veden lämpötila +14 astetta. Luonnontilaisen kaltainen noro kokonaisuutena, jonka luontoarvot keskittyvät selvästi metsälakikohteen rajauksen sisälle. Noron yläosaan rinteeseen oli kansalaishavaintona ilmoitettu lähde. Alueelta löytyi pieniä allikoita, joissa oli hyvin vähän vettä. Selviä pohjavedenpurkautumispisteitä ei havaittu, vaan vähäinen tihkuva pohjavesi sekoittuu alueen pintavesiin. Veden lämpötila alueella oli 13,4 astetta. Muuttuneisuudesta huolimatta uomaa voidaan pitää vesilain (27.5.2011/587) 2. luvun 11 §:n mukaisena luonnontilaisen kaltaisena norona. Kohde sijaitsee kaavan VL-alueella.

Kuva 39. Norossa on jälkiä perkauksista, mutta kokonaisuutena noro on luonnontilaisen kaltainen. Yhdessä Rajajärventien suunnalta laskevan uoman kanssa uomat muodostuvat luonnontilaisen kaltaisen pienvesikokonaisuuden (kohde 6).

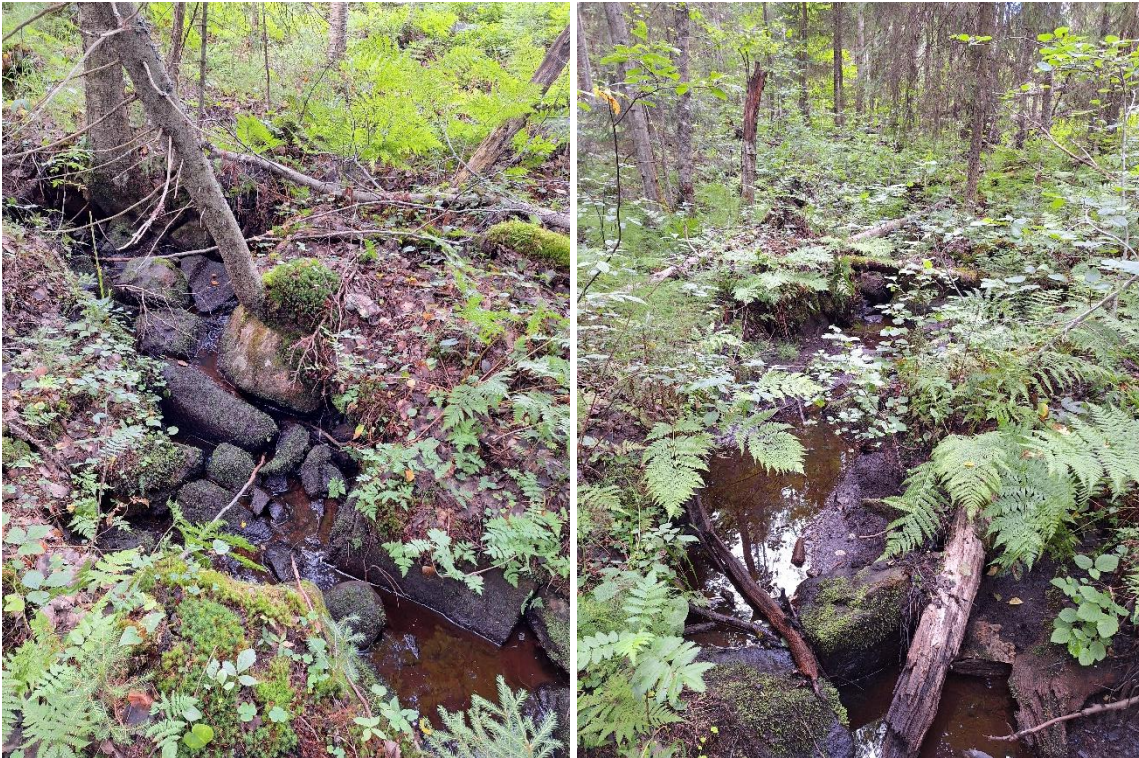
Kuva 40 ja Kuva 41 . Ammeljärveen laskeva noro vaikuttaa selvästi kausikuivalta. Rinteessä sijaitseva koskijakso on hyvin luonnontilaisen kaltainen.

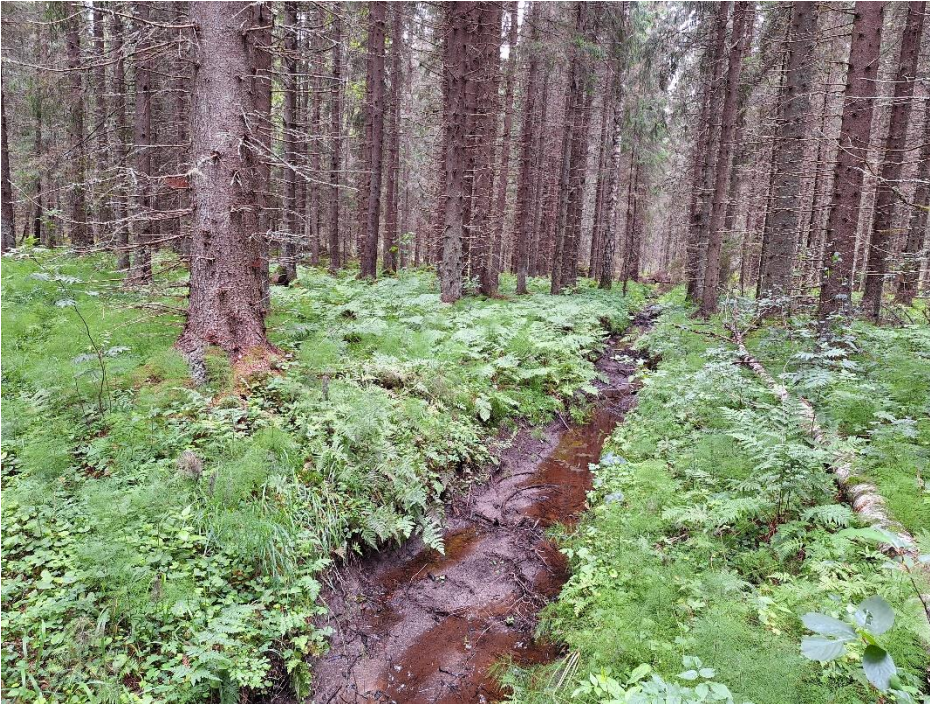
Kuva 42. Alempana Ammejärveen laskeva uoma on selvästi kaivettu ojaksi.

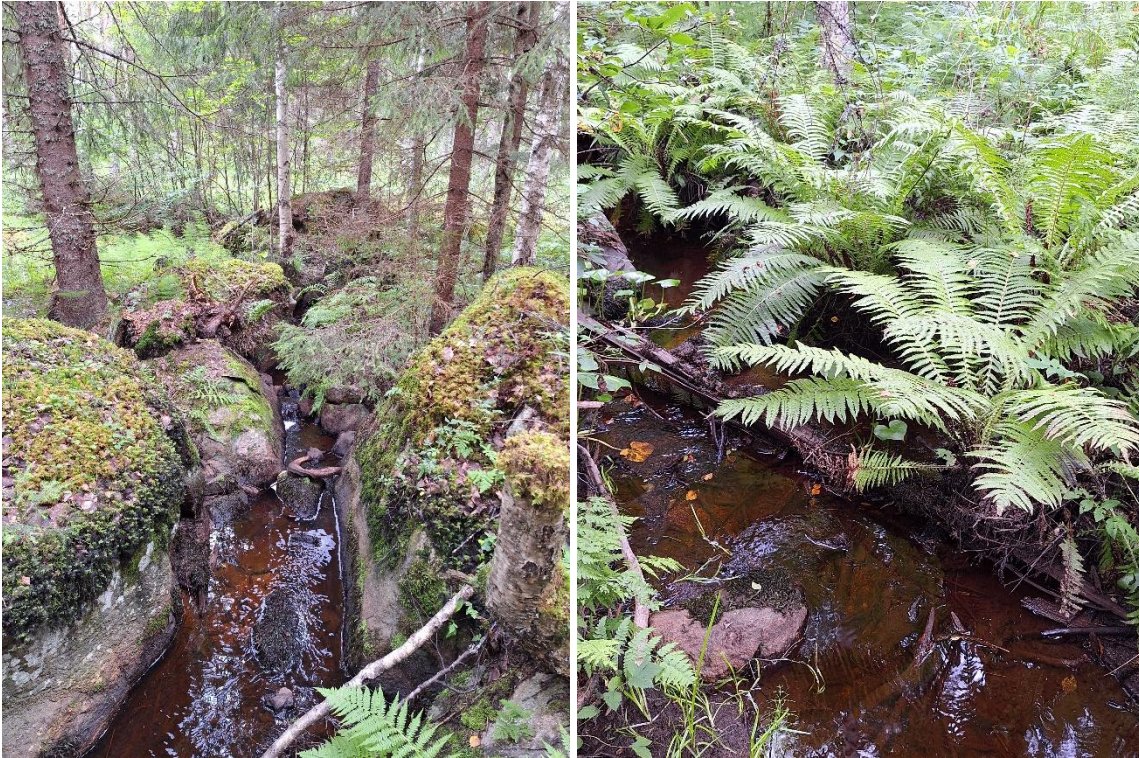
Uomaa on voimakkaasti perattu, mutta se on luokiteltavissa vesilain mukaiseksi puroksi (kuva 43 ja kuva 44). Se sisältää useita erilaisia jaksoja, turvemaan pehmeää pohjaa, koskikivikkoa ja myös pienimuotoista mutkittelua. Uomassa on syvyys- ja leveysvaihtelua ja vesisammalia (isonäkinsammal, kinnassammalet). Järven läheisyydessä uoma on melko leveä 3–4 metriä ja uomassa on runsaasti kasvillisuutta, muun muassa vehkaa ja purovitaa. Alempana rinteessä uoma on hyvin kivikoinen. Lähempänä Kortejärveä koskialueen alapuolella uoman reunoilla kasvaa kotkansiipeä. Uoma sijaitsee kaavan VL-alueella.

Kuva 43 ja Kuva 44. Uoman perkauksista huolimatta Ammejärven laskupuro on kokonaisuutena luonnontilaisen kaltainen puro.

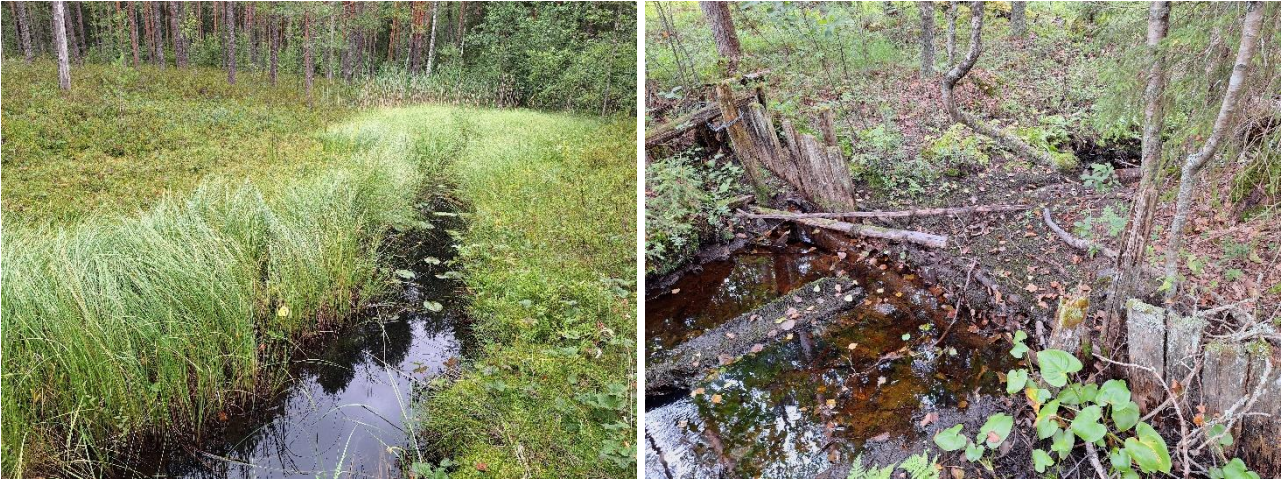
Kortejärven laskupuroa on aikoinaan voimakkaasti perattu. Perkauksista huolimatta puro on selvästi vesilain mukainen puro, mutta sen luonnontila on heikentynyt (kuva 45). Puroa inventointiin järvestä alavirran suuntaan noin 270 metrin pituudelta, kaavan VL-alueelta. Lähempänä järveä puro on luonnontilaisen kaltainen: puroon on palautunut jonkin verran mutkittelua ja purossa kasvaa vesisammalta (isonäkinsammal). Purossa on ollut myös puurakenteinen säännöstelypato, jolla on mahdollisesti nostaa järven pintaa, joka on perkausten jälkeen todennäköisesti ensin laskenut (kuva 46). Pato on kuitenkin purettu tai hajonnut itsestään. Puroon laskee useita oja ympäröiviltä turvemaa-alueilta. Alueella on havaittavissa vanhaa mutkittelevaa uoman pohjaa rantavyöhykkeellä.

Kuva 45. Kaitajärven laskupuron yläosassa rantakasvillisuus on saraikkkoa ja uomassa kasvaa ulpukkaa.

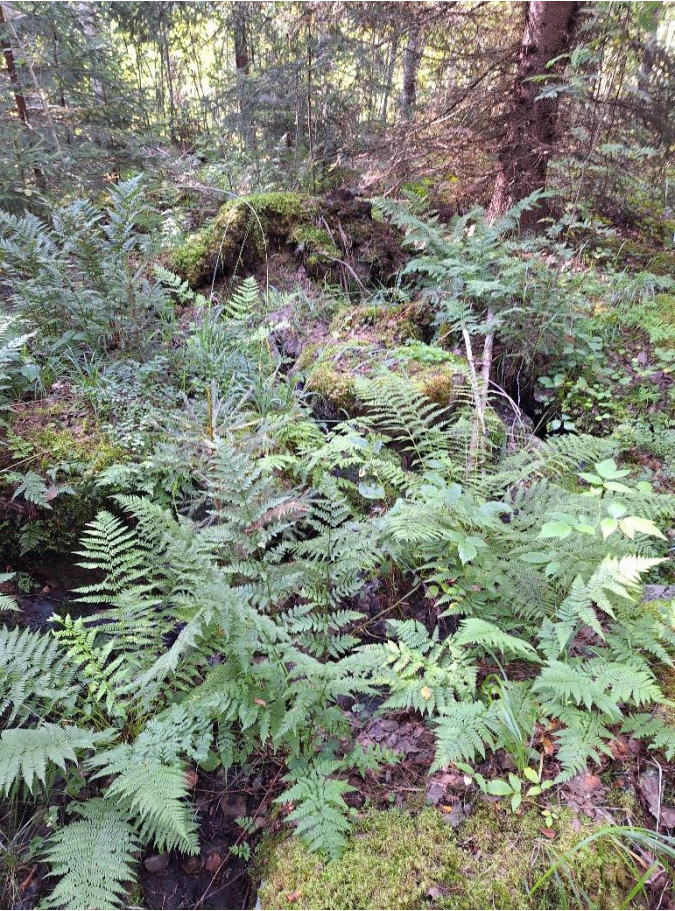
Kuva 47. Palomäen noro erottuu lähiympäristöstään kasvillisuudellaan.

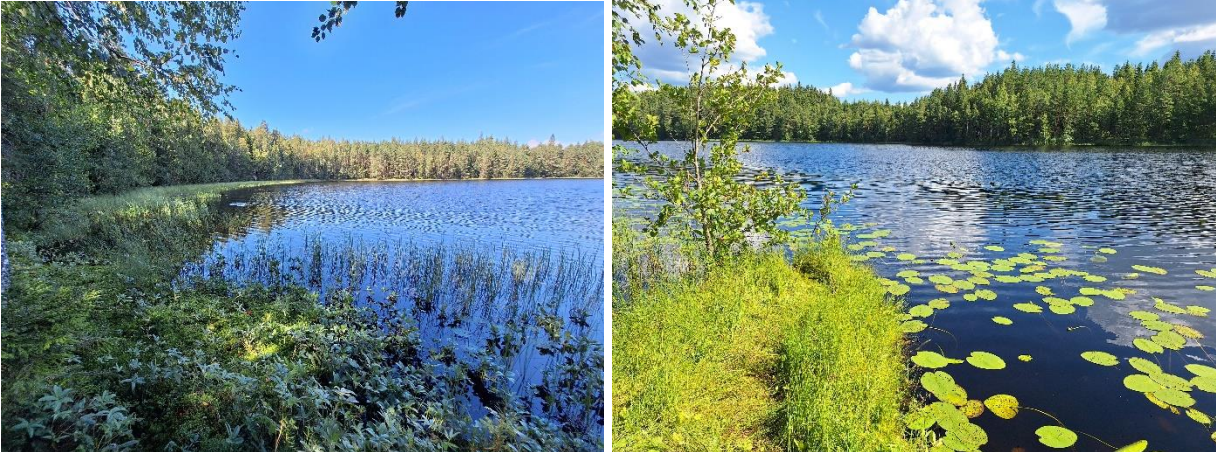
Kaitajärven vesialueella rantoja kiertää saraikko ja ulpukkavyöhyke ja keskemällä kasvaa paikoin lummetta (kuva 48 ja 49). Rantaluhdilla lajistona muun muassa kurjenjalkaa, raatetta, rahkasammalia ja suopursua. Lajitietokeskuksen (Laji.fi) tietojen mukaan Kaitajärnessä esiintyy suvantonäkingsammalta (NT, silmällä pidettävä laji). Kokonaisuutena järvi rantavyöhykkeineen on hyvin luonnontilaisen kaltainen. Lievää muuttuneisuutta ovat aiheuttaneet järveä kiertävät polut, virkistyskäyttörakenteet ja todennäköinen vedenpinnan laskeminen laskupuron perkauksena seurauksena.

Kuva 48 Kaitajärven länsipäätä. Kuvassa erottuu luhtainen rantasoiستuma, saravyöhyke ja etäämmällä vesialueella kasvavaa ulpukkaa ja lummetta.

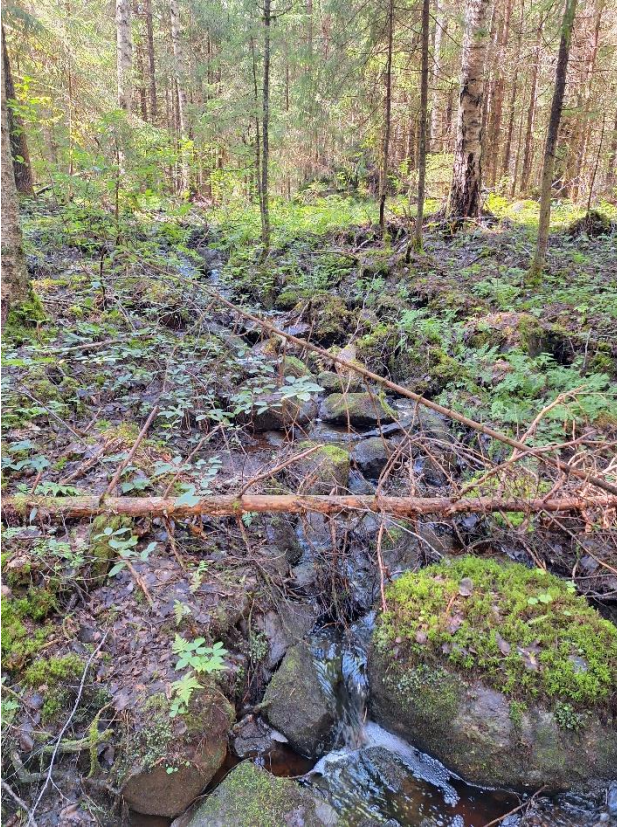
Isonkivenmaan alueelta kohti Ahostenjärveä virtaava uoma on kokonaisuudeltaan luonnontilaisen kaltainen uoma sähkölinjan ja rinteiden alareunan väliseltä alueelta (kuva 50). Uomaa inventointiin myös ylempää niin pitkälle kun se on näkyvässä maastokartalla, mutta sähkölinjasta ylävirtaan uoma on hyvin ojamainen. Noroon purkautuu kuitenkin hieman pohjavettä ojitetusta korvesta. Kylmimmillään vesi oli ojassa 11,2 astetta. Jakso sisältää erityyppisiä uomajaksoja koskialueista hidasvirtaisempiin luhtaisiin jaksoihin. Uomaa on paikoin perattu, mutta uomassa on havaittavissa noroille tyypillisiä ominaispiirteitä, mutkittelua, leveyden ja syvyyden vaihtelua ja pohjanlaadun vaihtelua. Koskijaksot lisäävät uoman monimuotoisuutta. Lämpötila vaihteli 14–15 asteen välillä. Lajitietokeskuksen (Laji.fi) tietojen mukaan noron varrella esiintyy lahojaviosammalta (erittäin uhanalainen, rauhoitettu, luontodirektiivillä suojeltu laji). Muuttuneisuudesta huolimatta uomajaksoa voidaan pitää vesilain (27.5.2011/587) 2. luvun 11 §:n mukaisena luonnontilaisen kaltaisena norona. Alue on kaavassa TP-4 työpaikka-alue, joten uomaa voi kohdistua muutoksia rakentamisen seurauksena.

Kuva 50. Koskijaksoa norossa rinteiden alareunassa.

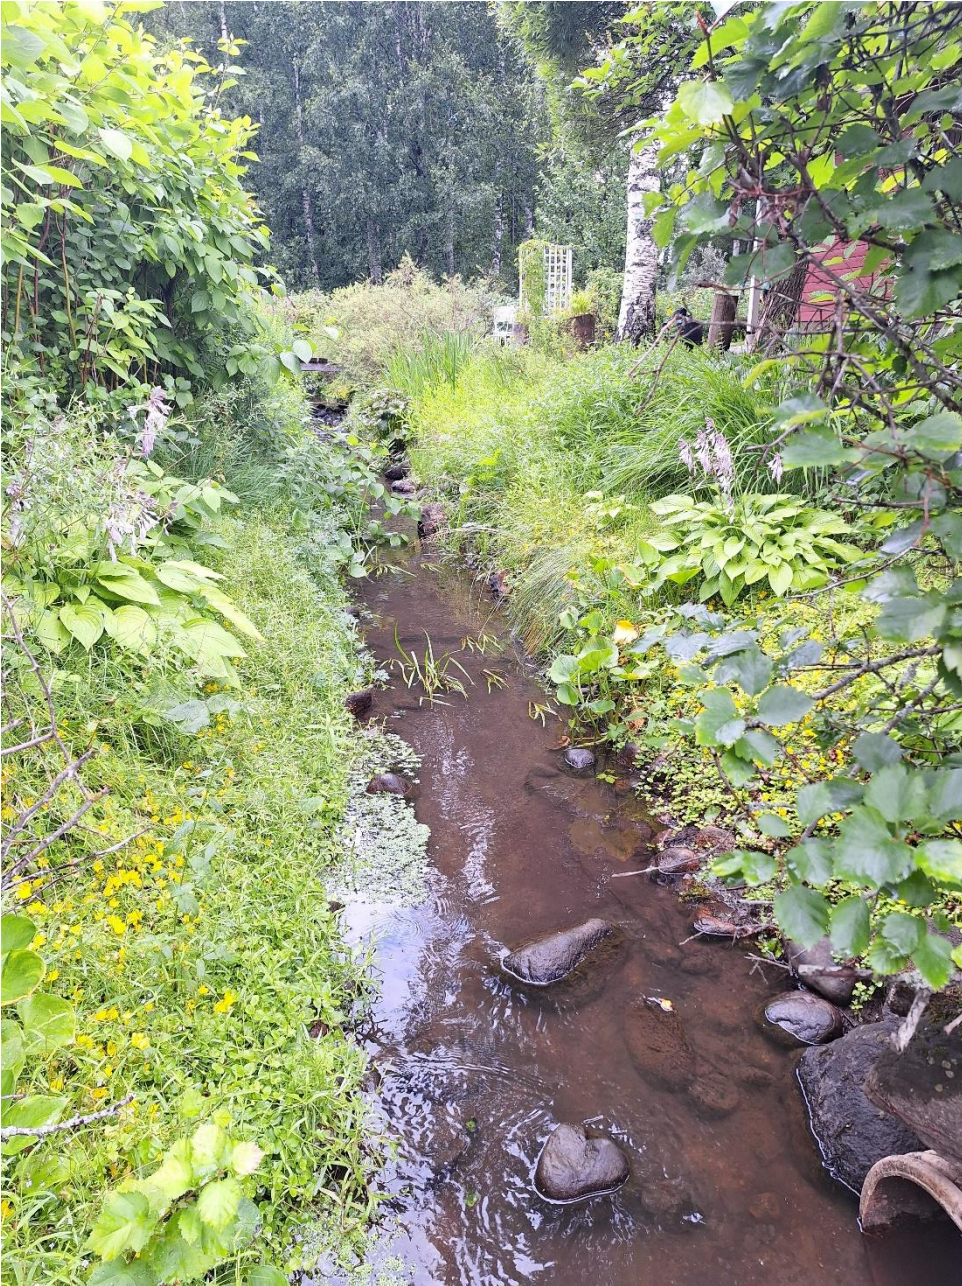
Puroa ei inventoitu laajemmin maastossa, sillä uoman inventointi edellyttäisi useiden kiinteistönomistajien lupaa kiinteistöjen piha-alueilla liikkumiseen. Puro virtaa rakennetulla alueella asuinalueen halki (kuva 51). Puro on selvästi vesilain mukainen puro, mutta sen luonnontila on heikentynyt rakentamisen seurauksena. Puro alittaa alaosassa Höytämöntien, jonka tierumpu mahdollistaa kalojen vaelluksen. Todennäköisesti purossa liikkuu jonkin verran kalaa järvien välillä.

Kuva 51. Iso-Kyynärön laskupuro Höytämöntien ylävirran puolella. Purossa on jonkin verran kivi- ja sorapohjaa.

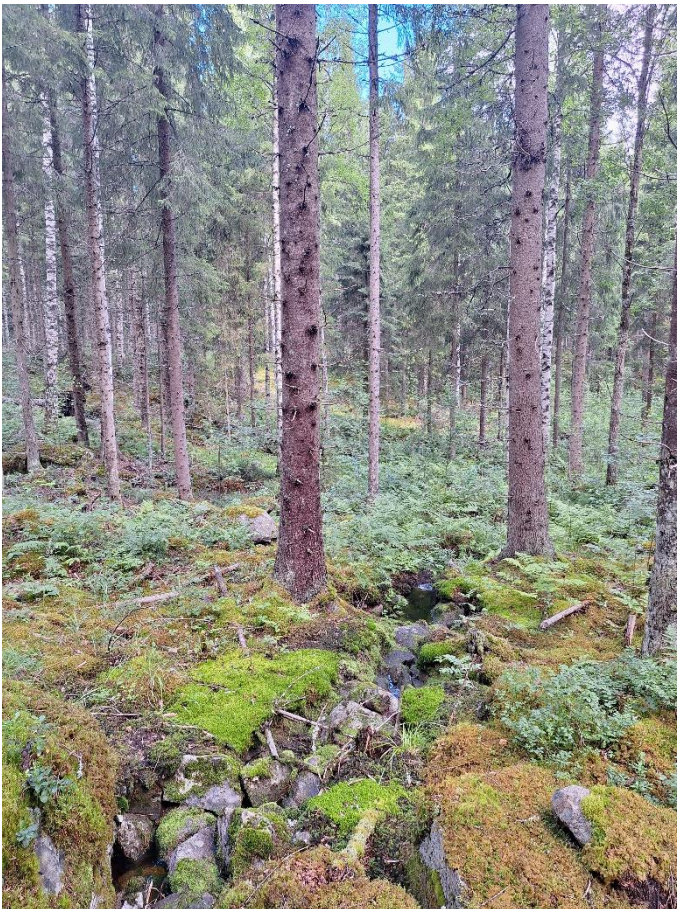
Tien alapuolella kohti rinnettä Ahostenjärven suuntaan virtaava luonnontilaisen kaltainen noro (kuva 52). Rantavyöhykkeellä metsälehmusta, haapaa, saroja, alvejuuri, korpi-imarre, rönsyleinikki lehväsammalia, haparahkasammal ja muita rahkasammalia. Alaosassa rinteessä uoma paikoin maanalainen (vesi katoaa louhikkoon). Oletettavasti kausikuiva noro. Muuttuneisuudesta huolimatta uomajaksoa voidaan pitää vesilain (27.5.2011/587) 2. luvun 11 §:n mukaisena luonnontilaisen kaltaisena norona.

Kuva 52. Rinteessä vesi katoaa välillä louhikkoiseen uomaan ja maanalaiseksi noroksi.

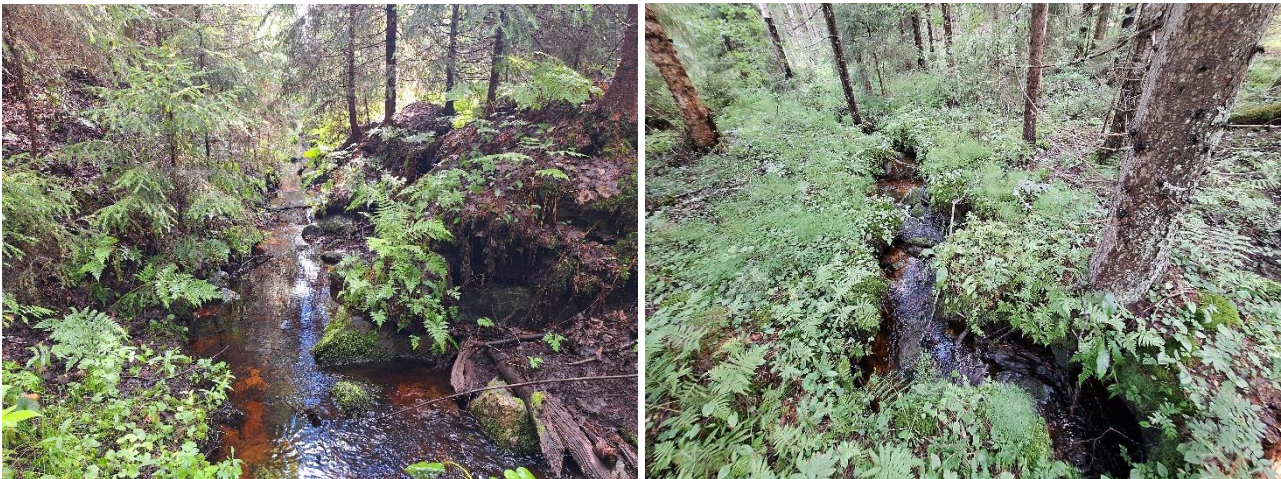
Kuva 53 Noron ylin luonnontilaisen kaltainen jakso. Kivi- ja sorapohja luo alueelle monimuotoisuutta, vaikka uomaa on aikoinaan rajusti perattu. Kivien pinnalla kasvaa runsaasti kinnassammalta (*Scapania sp.*).

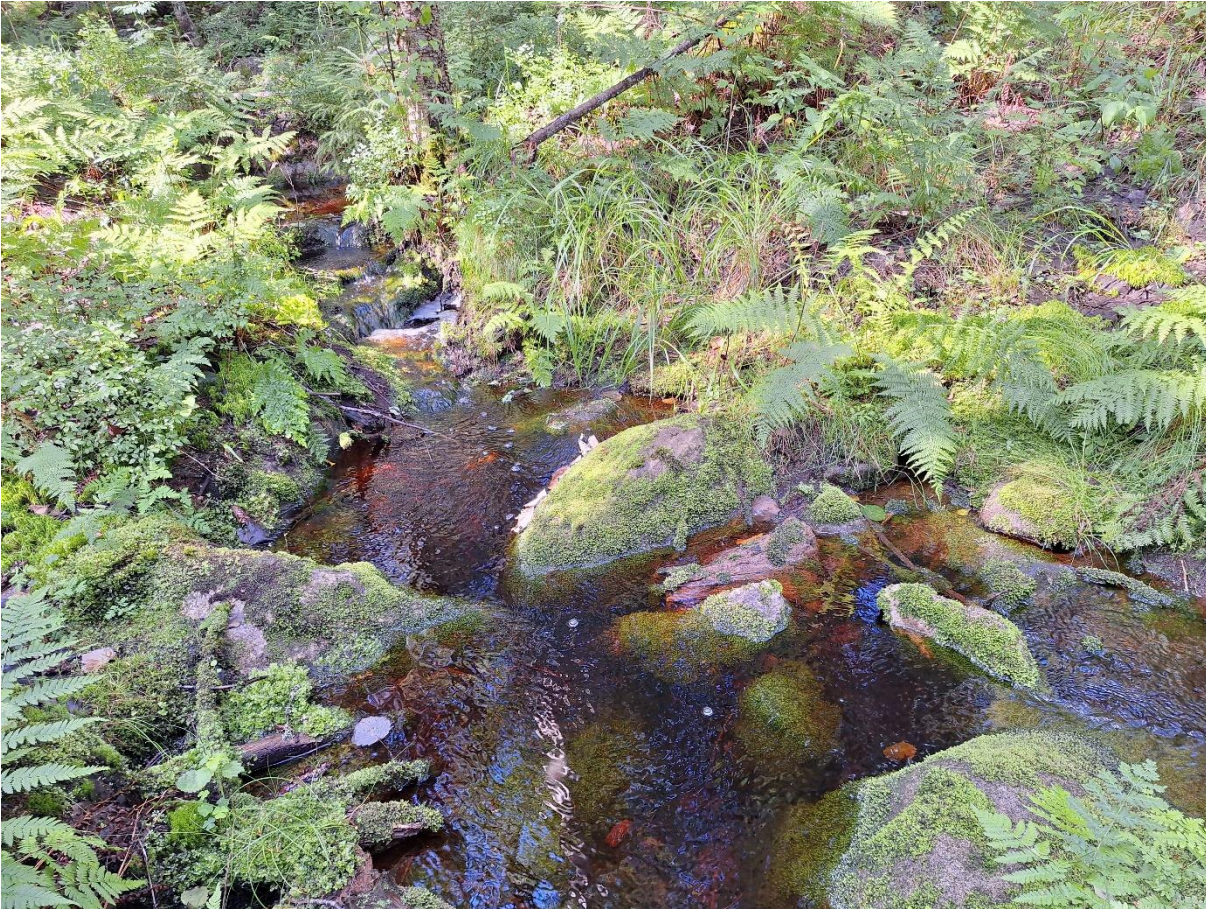
Kuva 55. Koskijaksoa rinteessä. Uoma on hyvin luonnontilainen.

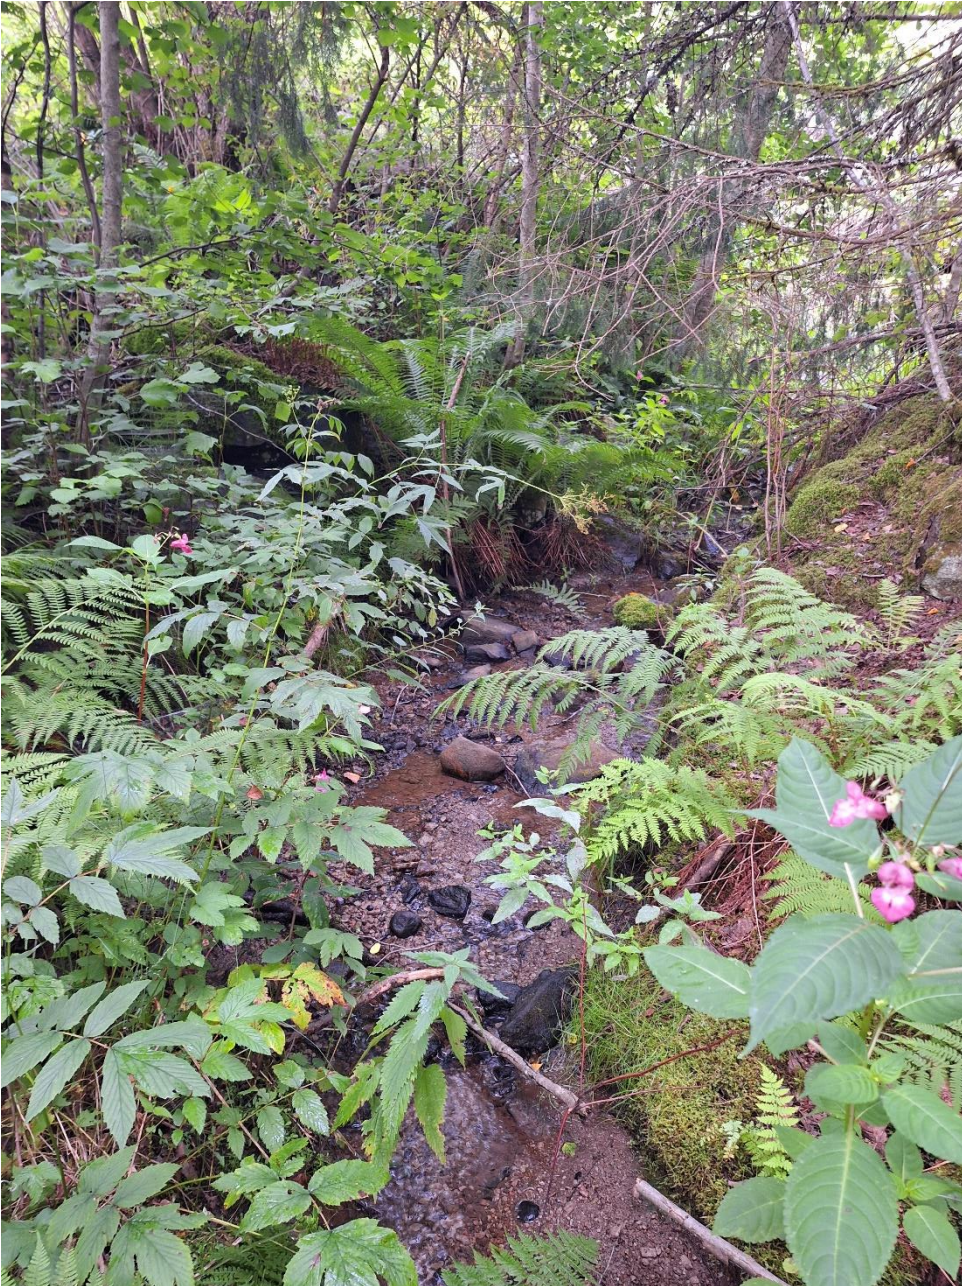
Ahostenjärven itärannalle laskevaa uomaa inventointiin Tampereentien ja järven välistä. Uoma on luonnontilaisen kaltainen puro, jonka tilaa mm. tierakentaminen on kuitenkin selvästi heikentänyt (kuva 56). Purossa on hienojakoista sorahiekkapohjaa ja kivipohjaa, jotka muodostavat Tampereentien alavirran puolelle pienimuotoista virtapaikkaa. Rannalla kasvaa lehtokasvillisuutta ja mm. kotkansiipeä ja mesiangervoa. Rannalla kasvaa myös vieraslaji jättipalsamia. Lähellä järveä puro ja rannat muuttuvat järven rantaluhdaksi. Puron vesi oli 13,2 asteista, joten puroon purkautunee ylävirran puoleiselta alueelta jonkin verran pohjavettä. Virtaama oli hyvin vähäinen ja vesisyvyys matala. Alue on kaavassa VL-alueita. Muuttuneisuudesta huolimatta uomajaksoa voidaan pitää vesilain (27.5.2011/587) mukaisena purona.

Kuva 56. Puro Tampereentien länsipuolella kohti Ahostenjärveä.

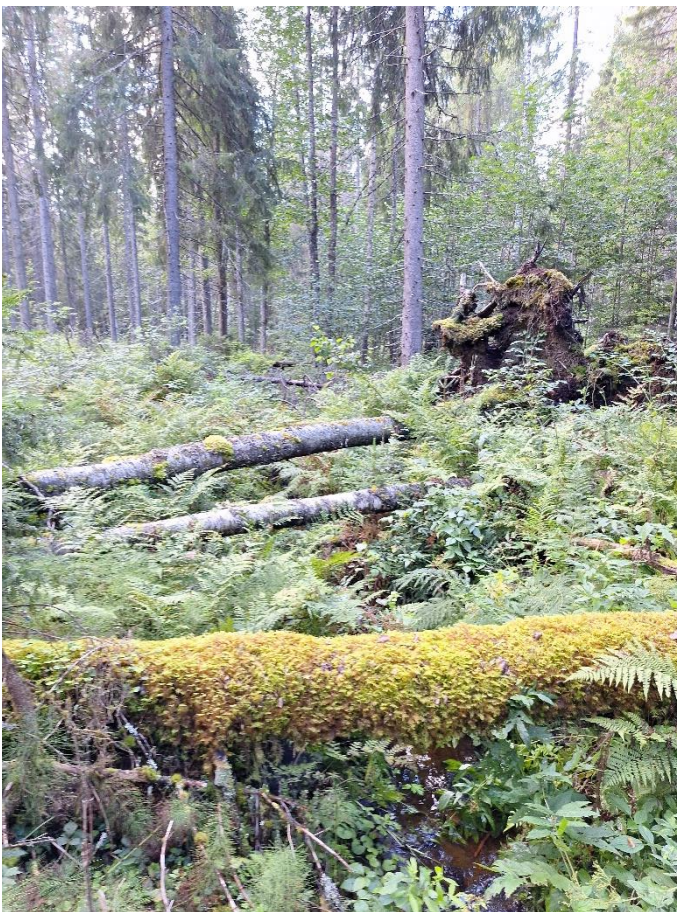
Notkossa virtaavan noron yhteydessä ja rannoilla on paikoin havaittavissa pohjavesivaikutteisuutta (kuva 57). Lajistona hetealvesammal, kuirisammal (*Calliergon* sp.), lähdelelväsammal ja lelväsammalia. Pohjavesitihku sekoittuu rinteistä valuviin pintavesiin. Kohde on rajattavissa ja tulkittavissa vesilain (27.5.2011/587) 2. luvun 11 §:n mukaiseksi noroksi. Noro on pohjavesivaikutteinen. Uomaa on kaivettu ja ojitettu, mutta erityisesti ylävirran puoleisesta osastaan lähdetihkujen alueelta noro on luonnontilaisen kaltainen (ks. lähdepisteet 19 ja 20). Muuttuneisuudesta huolimatta uomajaksoa voidaan pitää vesilain (27.5.2011/587) 2. luvun 11 §:n mukaisena luonnontilaisen kaltaisena norona. Kohde sijaitsee kaavan VL-alueella.

Kuva 57. Norouoma peittyy rantakasvillisuuteen.

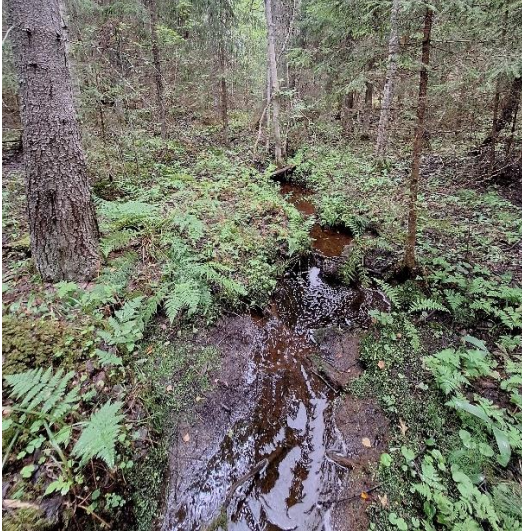
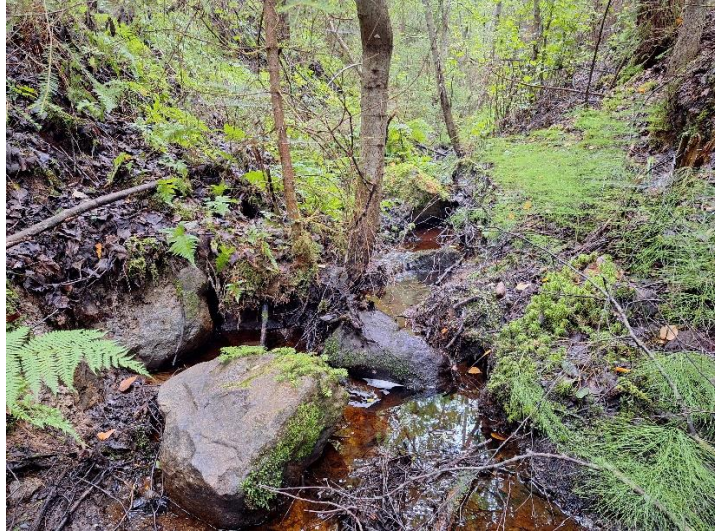
Kuva 58. Noro on ojituksista huolimatta rinteiden alueella luonnontilaisen kaltainen.

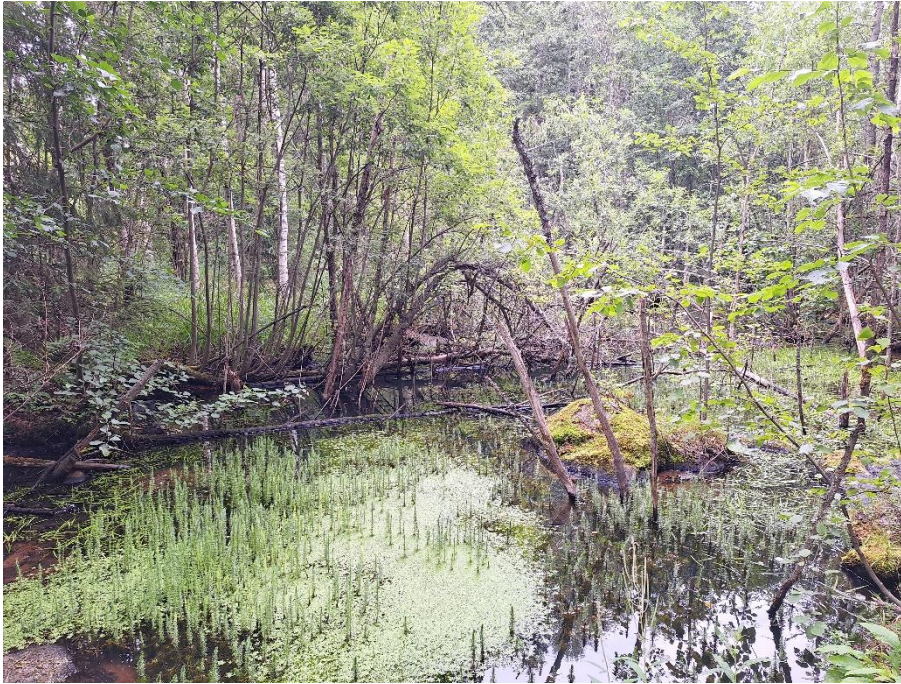
Todennäköisesti kaivamalla syntynyt pieni lampi, jossa kasvaa runsaasti muun muassa vesikuusta ja limaskaa (kuva 62). Lampeen valuu todennäköisesti vesiä viereiseltä maantieltä ja sen reunaojjista. Lampi on luonnontilaisen kaltainen, mutta koska se on hyvin todennäköisesti kaivamalla luotu se ei ole luonnontilainen lampi. Kohde arvioidaan luontoselvitysoppaan arvoluokkaan 4. Monimuotoisuutta tukevat kohteet.

Kuva 62. Vesikuusta kasvava lampi Lehtivuoren alueella.

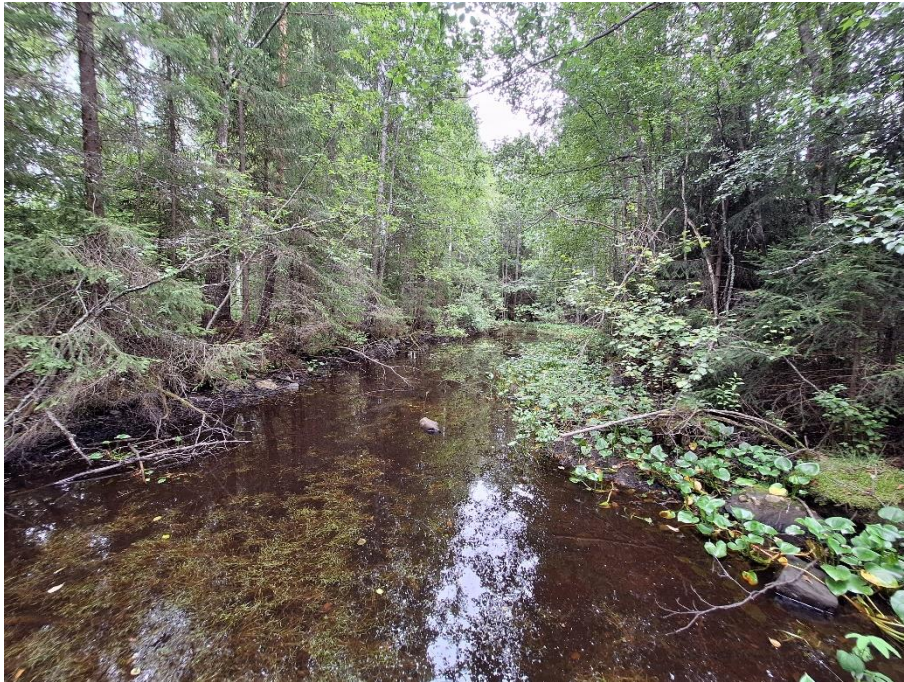
Kuva 63. Kosteikkomainen, ajoittain mahdollisesti osin kuivuva lampi radan vieressä.

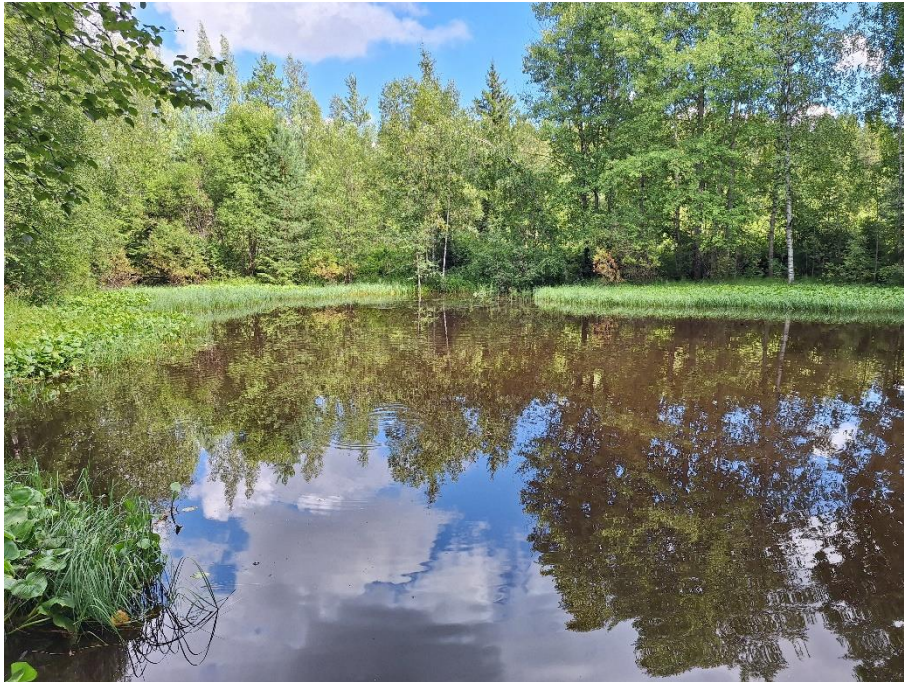
Kuva 64. Lammen reunustaa kiertää kasvillisuusvyöhyke, jossa on runsaana vehkaa ja saraikkoa.
