Snadin rakennettu kulttuuriympäristö

Pinja Hakonen

21.11.2024

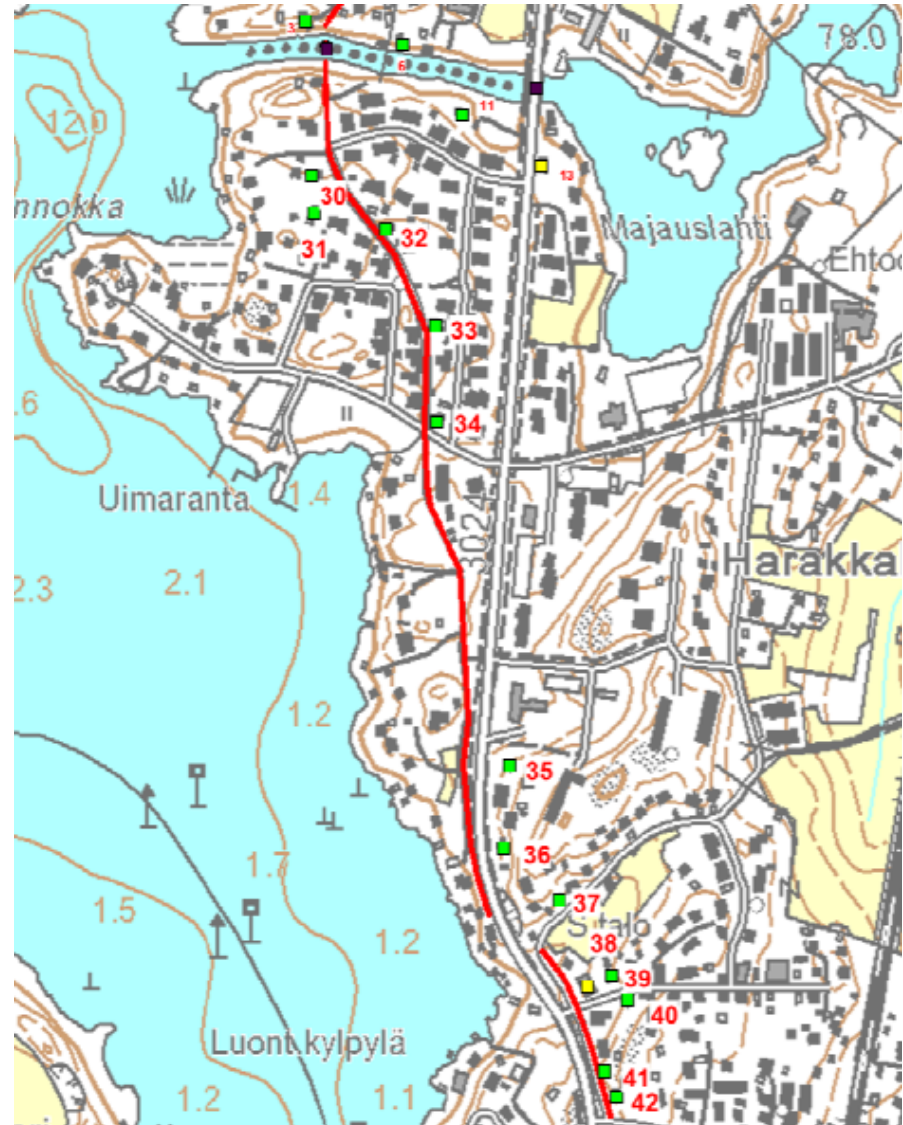
Kuva 3 Hiidentien linjaus ja pienasutuksen kohteet. Kuvalähde: Heiskanen & Luoto Oy, 2013.

Rakennukset kuuluvat Hiidentien kulttuurimaisemaan, joka on inventoitu osayleiskaavan kulttuuriympäristön selvityksessä 2013. Hiidentien linjaus ja Hiidentien pienasutuksen kohteet on kuvattu karttakuvassa (kuva 2, Heiskanen 2013).

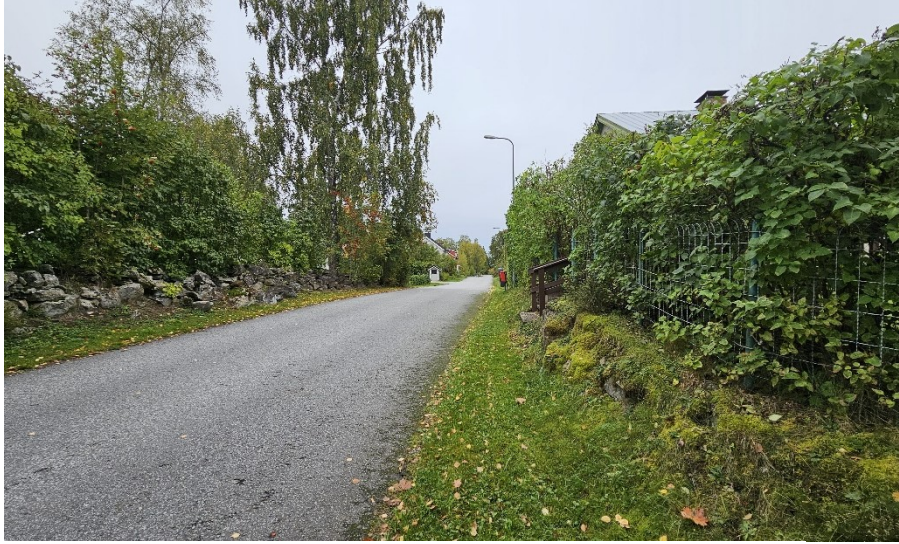
Kuva 7 Tarikantietä reunustavia kivimuureja.

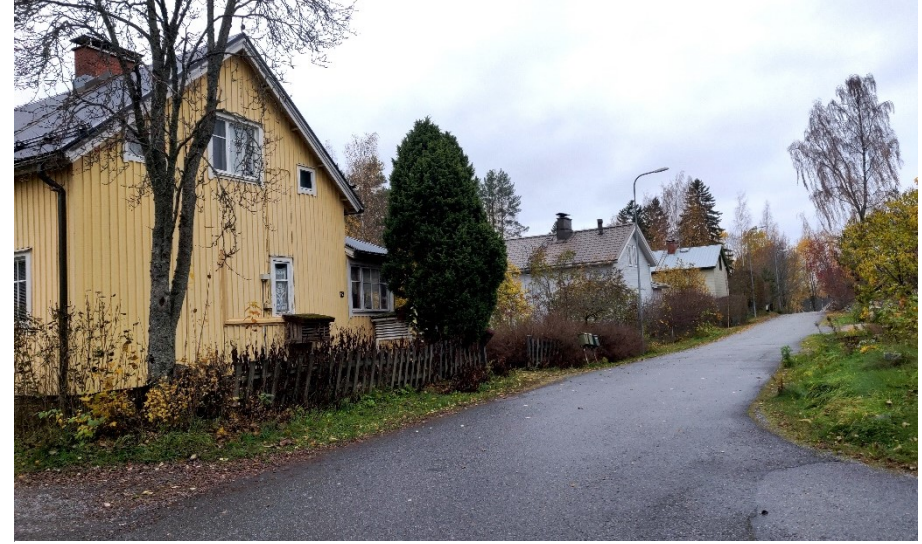
Kuva 4 Tarikantien maisemallisia piirteitä ovat kadun varteen sijoittuvat harjakattoisten omakotitalojen päädyt. Piholla kauempana kadusta on tyypillisesti talousrakennuksia.

Tarikantietä itään ympäristö jatkuu jälleerakennuskauden pientaloasutuksena. Tarikantien eteläpuoli on tyypillisen säntillistä rintamatietalorivistöä, jossa asuinrakennusten päädyt ovat kadulle päin kadun vieressä ja pihdoilla on talousrakennuksia. Pohjoispuolen rakentaminen ei ole yhtenäistä vaan 1980- ja 1990-lukujen pientalot poikkeavat tyystin 1950-luvun rakenteesta.

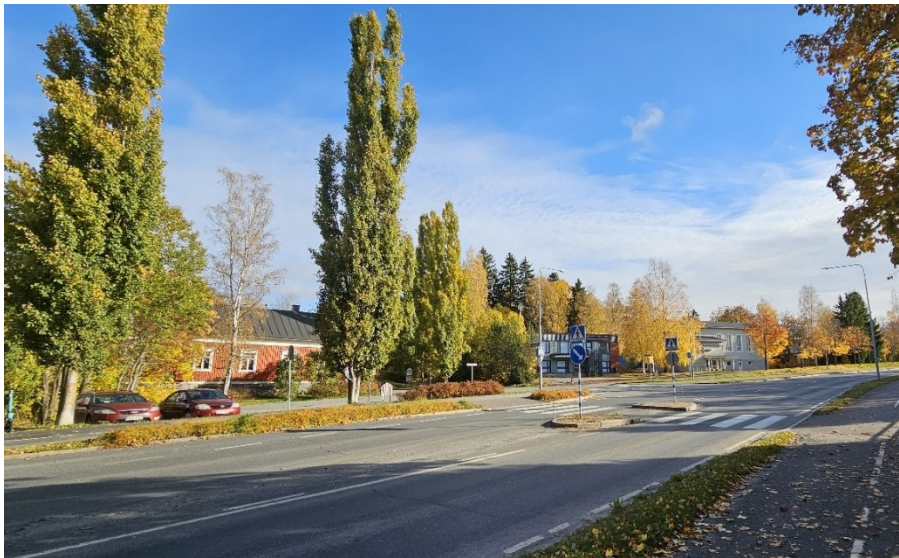
Kuva 6 Snadin rakennuksen hahmo kaupunkikuvassa. Vasemmalla puolella työväentalo ja oikealla helluntaiseurakunta. Leveä katualue hallitsee maisemaa.

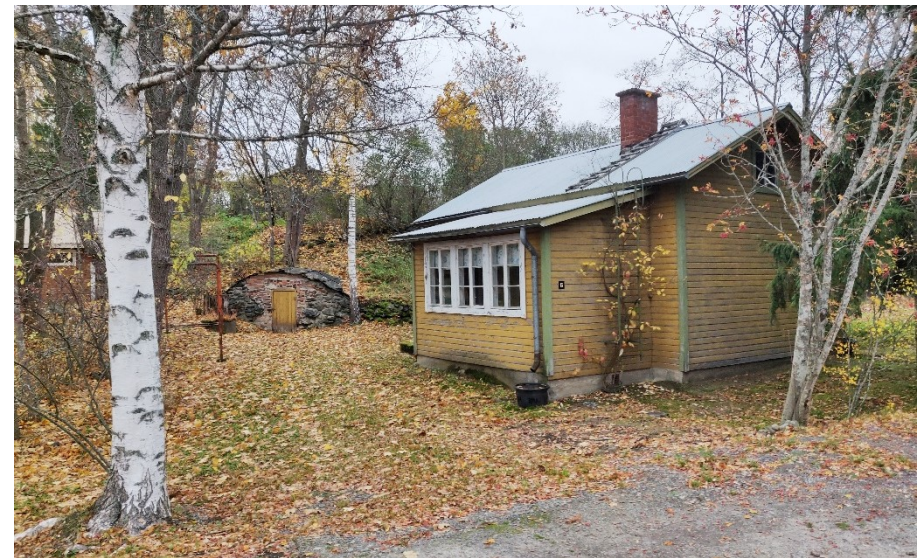
Kuva 5 Hiidentien pienasutuksen kohde Rypyntiellä.

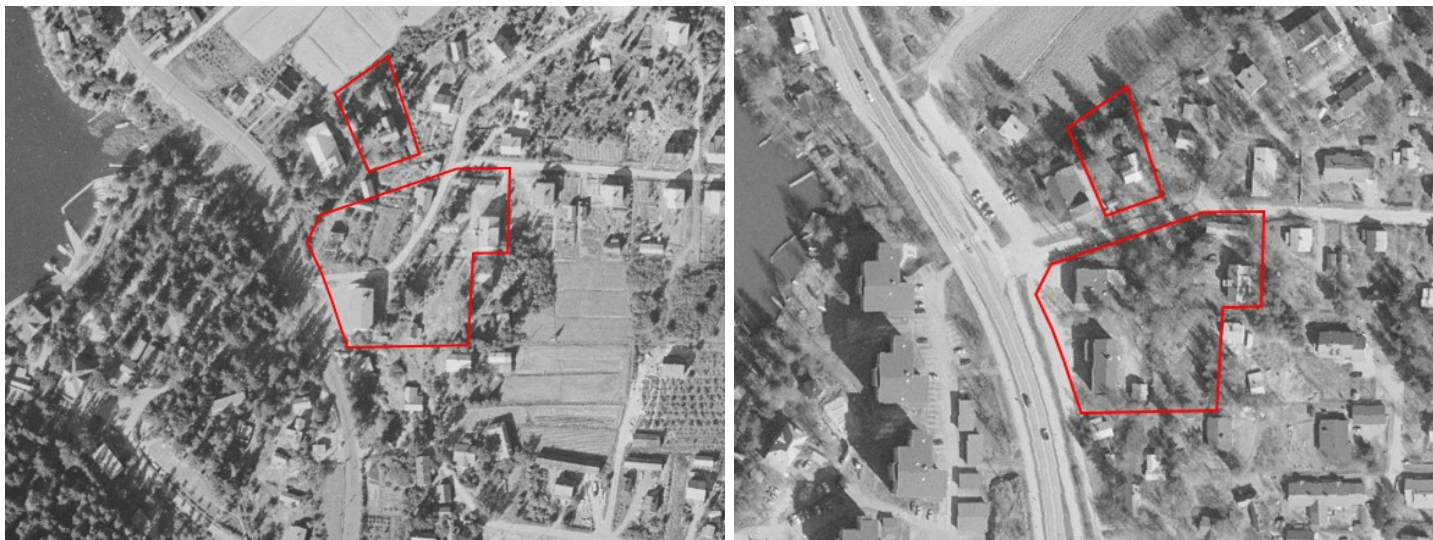
Kuva 9 Ilmakuvat 1955 ja 2004. 2000-luvulla maisemakuva on taajamoitunut ja alueelle on rakennettu myös kerrostaloja. Kuvälähde: Paikkatietoikkuna, kaavamuuotosalueen likimääräinen raja on kirjoittajan lisäämä.

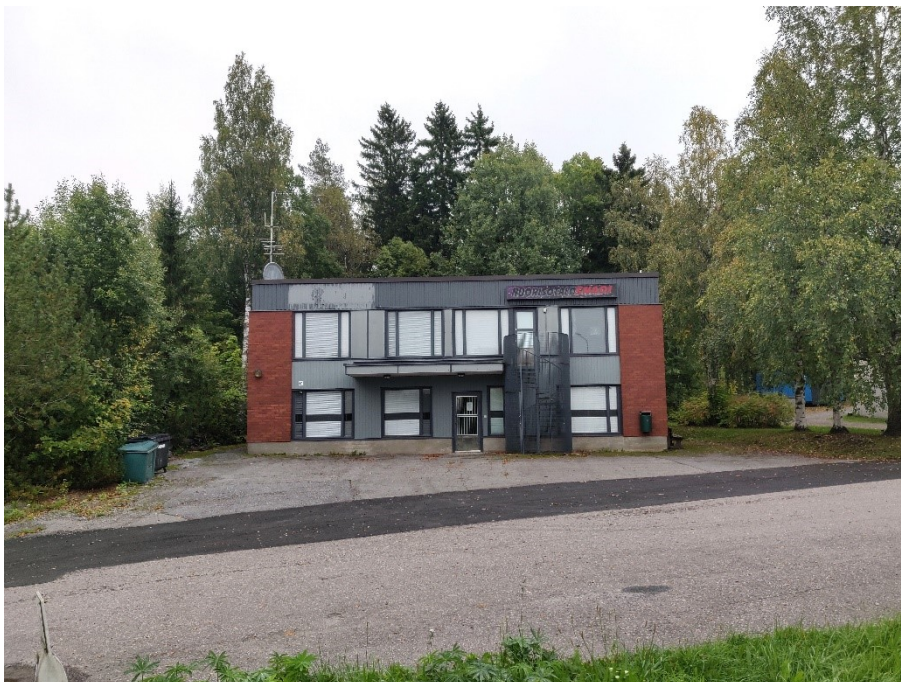
Kuva 10 Julkisivu Tampereentien suuntaan.

RAKENNUS-TYYPPI	asuin- ja toimistorakennus, muutettu myöhemmin nuorisotaloksi
RAKENNUS-AIKA	1970, laajennettu 1975 katoksella ja varastotiloilla, käyttötarkoituksen muutos 1984 ja 1991
KUVAUS	Kaksikerroksinen, tasakattoinen, tiilipintainen ja -runkoinen asuin- ja liikerakennus, joka on muutettu opetustiloiksi 1984 ja poikkeusluvalla nuorisotiloiksi 1992. Takapihan yksikerroksinen laajennusosa liittyy katoksella rakennukseen. Perustettu kalliolle. Betoninen valesokkeli, tasakatto, eri materiaali ikkunoiden välillä sekä harmaa peltinen otsapinta rakennuksen räystääslinjassa antavat rakennukselle sen ajalle tyyppillisen ilmeen.
SÄILYNEISYYS	Rakennuksen käyttötarkoitus on muuttunut. Nykyään rakennuksella ei ole käyttäjää. Tiloihin ja julkisivuun on tehty muutoksia käyttötarkoituksen muutosten yhteydessä. Viimeisimmän rakennusluvun jälkeen julkisivuun on tehty muutoksia ilman rakennuslupaa: Pääjulkisivun parveke on poistettu ja sen paikalle on tehty katos ja hätäpoistumisporras, jolla on suuri vaikutus julkisivuun. Julkisivun materiaaleja ja ikkunajakoa on muutettu, lautaverhouksen sijaan toisen kerroksen ikkunoiden välissä on nykyään julkisivulevyt.

ARVIO	Rakennus on tyyliään ja rakenteiltaan rakennusajalleen tyyppinen, joskin hätäpoistumisporras muuttaa pääjulkisivun alkupeistä ilmettä heikentävästi. Piha-alue Rypyntien varrella on jäsentelemätön ja karu. Tarikantien viereinen kivimuuri on todennäköisesti vanha tonttien välinen raja-aita tai rakennettu tien rakentamisen myötä 1990-luvulta. Rakennuksen pieni mittakaava on viereisiin julkisiin rakennuksiin sopeutuva tai niille alisteinen ja rakennus muodostaa niiden kanssa julkisten rakennusten sarjan. Rakennus lisää alueelle 1970-luvun kerrostuman. Se on sopeutunut historiansa aikana eri käyttäjien tarpeisiin mutta jäänyt sittemmin ilman käyttöä. Rakennus ei ole osa Hiidentien pienasutuksen kokonaisuutta tai erityinen alueellinen kiintopiste. Rakennuksen rooli kaupunkikuvassa on todennäköisesti toisinnettavissa uudisrakentamisessa. Rakennuksella on potentiaalista käyttöarvoa ja siihen on sitoutunut materiaalisia resursseja, mutta sen rakennushistorialliset arvot ovat tavanomaisia ja erityisiä historiallisia arvoja sillä ei ole todettavissa.

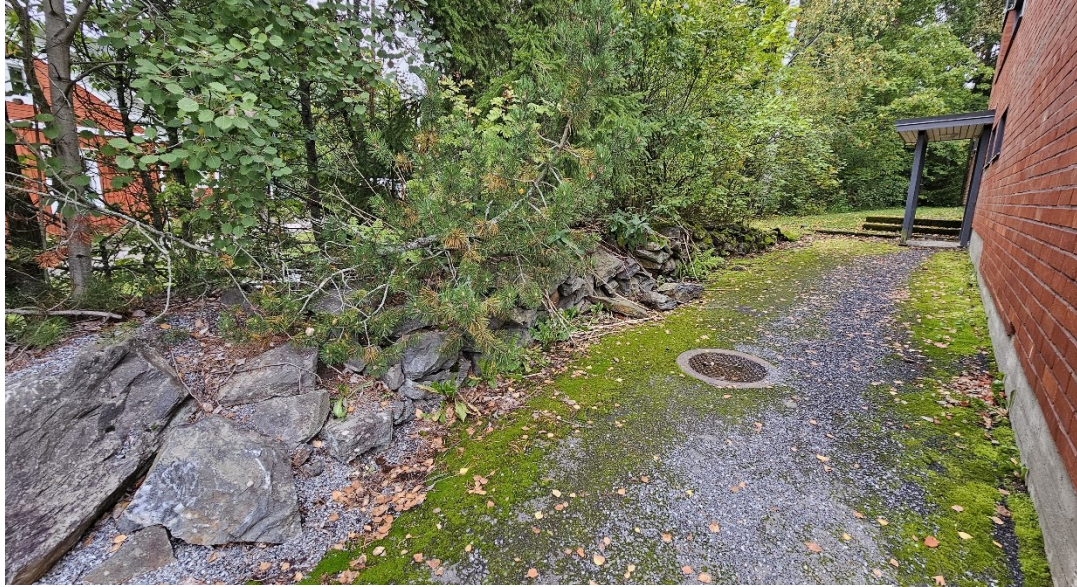
Kuva 11 Rakennuksen ja Tarikantien välissä on kivimuuri.

Selvityksessä ei määritetty Tarikantien varren kivimuurin tarkkaa ikää tai arkeologista potentiaalia. On mahdollista, että kivimuurilla on rajattu vanhaa rakennuspaikkaa ennen Snadin rakennuksen rakentamista tai sen rakentamisen myötä, tai että se on rakennettu Tarikantien suoristamisen yhteydessä 1990-luvulla. Kivimuurin on toistuva piirre alueella ja Lempäälässä yleisemminkin.

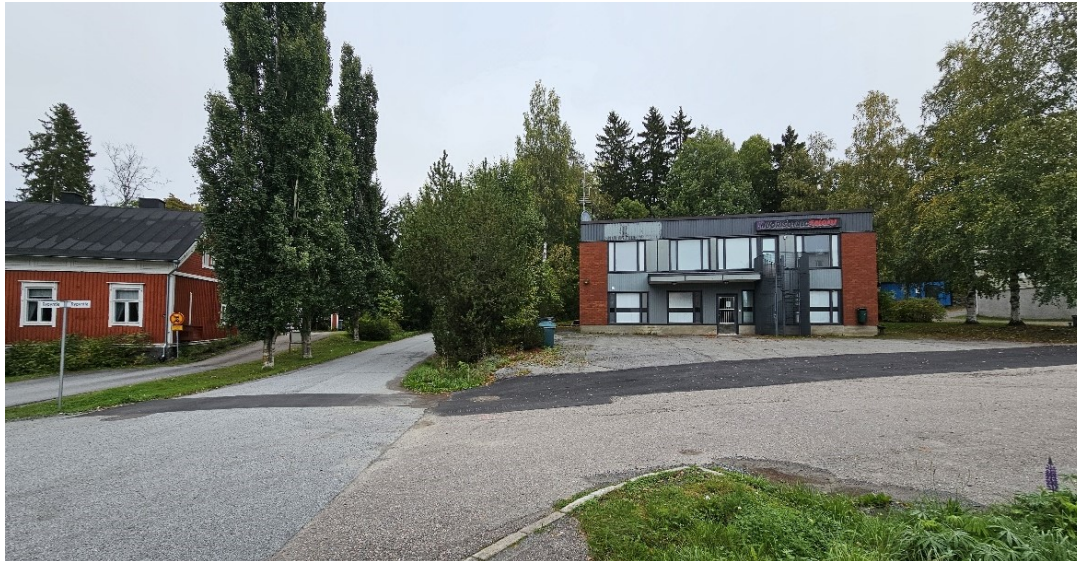
Kuva 12 Nuorisotalon suhde Tarikantieen ja työväentaloon.

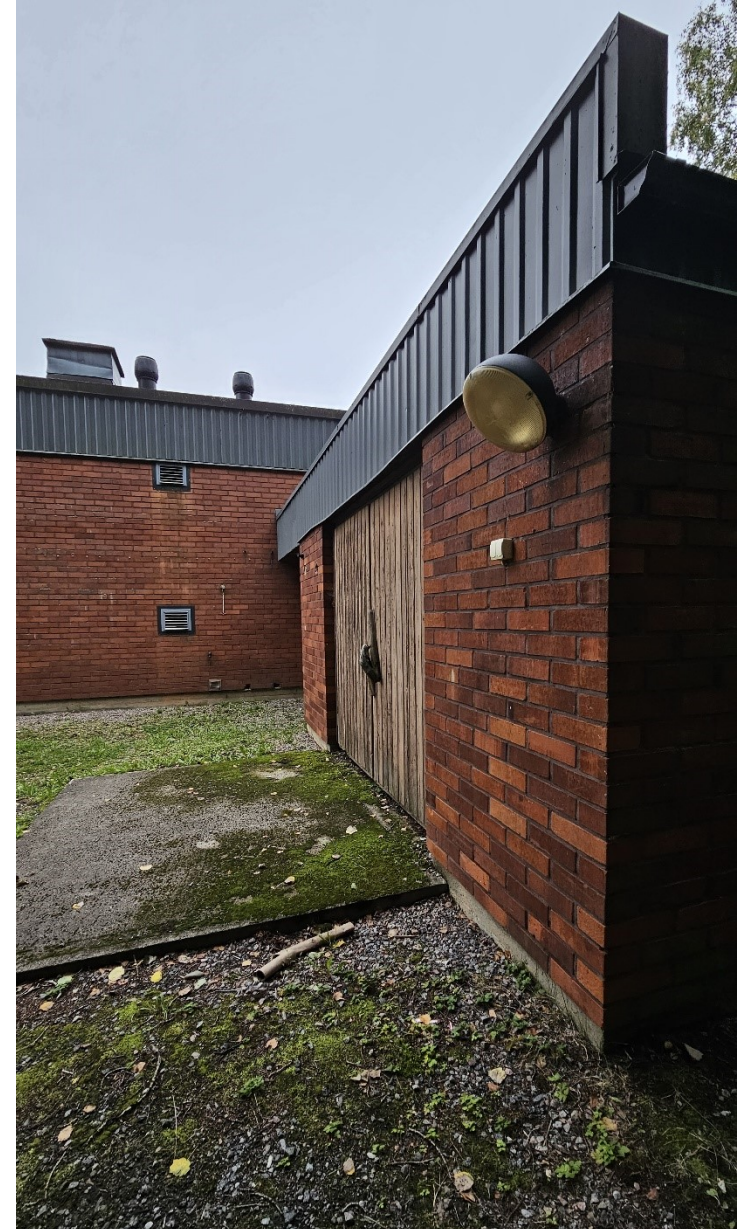
Kuva 13 Laajennusosa.

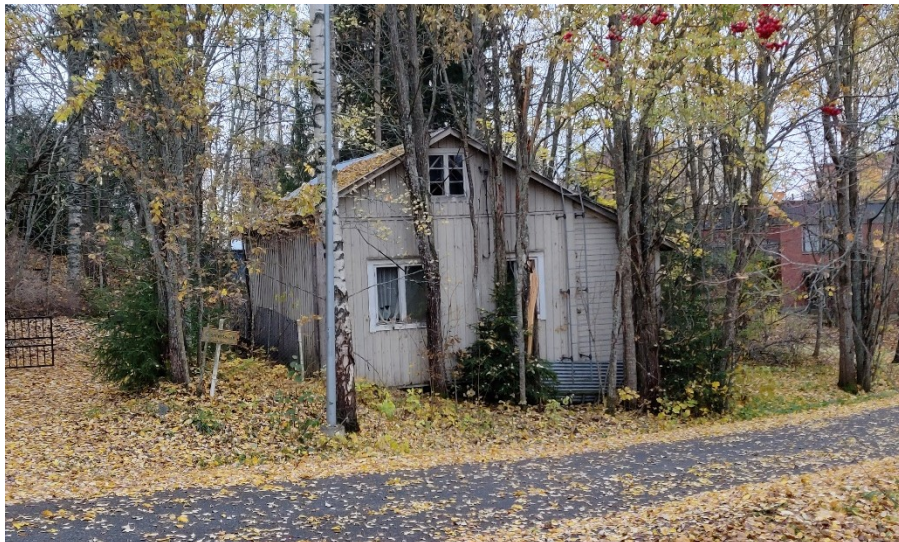
Kuva 16 Rakennus Tarikantien varrella. Puut kasvavat kiinni rakennuksessa.

RAKENNUS-TYYPPI	asuinrakennus
RAKENNUSAIKA	1903
KUVAUS	<p>Vaatimatonta mäkitupa-asutusta edustava pieni hirsinen asuinrakennus, jossa on vaalea peiterimavuoraus ja satulakatto sekä myöhemmin lisätty vaakaneloitu kuisti betonisokkelilla. Ikkunat ovat todennäköisesti jälleenrakennuskaudelta. Rakennusta ympäröi runsas kasvillisuus ja puut kasvavat liki rakennuksen seiniä myöten. Tontti on erotettu Tarikan kantatilasta 1922.</p> <p>Rakennus on ollut tyhjiällä kauan ja kärsinyt kunnossapidon puutteesta, kosteudesta ja ilkivallasta.</p>
SÄILYNEISYYS	Rakennus on säilyttänyt hahmonsensa ja ajalleen tyypilliset rakennusmateriaalit. Ikkunat on uusittu. Myöhemmin lisätty kuisti on helposti erotettavissa.
ARVIO	Rakennuksen arvot liittyvät ennen kaikkea sen rooliin osana Hiidentien pienasutuksen kulttuurihistoriallista kokonaisuutta. Rakennus on historiallisesti kertova vaatimattoman pienasutuksen edustaja. Rakennuksen purkaminen heikentää kulttuurihistoriallisen aluekokonaisuuden integriteettiä ja kertovuutta. Rakennuksen päätyminen heikkoon kuntoon on kuitenkin jo heikentänyt sen säilymisen edellytyksiä ja sen kunnostaminen edellyttäisi erityistä tahtotilaa ja rakennukselle sopivaa käyttäjää.

Hiidentien pienasutuksen kulttuuriympäristökokonaisuuden kannalta olennaiset kohteet (Tarikantie 2 ja 3) ovat jo niin huonossa kunnossa, että kunta on hakenut niiden purkamista akuuttiin vaaraan vedoten. Rakennusperintöä tulisi ylläpitää ja huoltaa säännöllisesti, jotta arvokasta kulttuuriperintöä ei menetettäisi rapistumisen vuoksi.

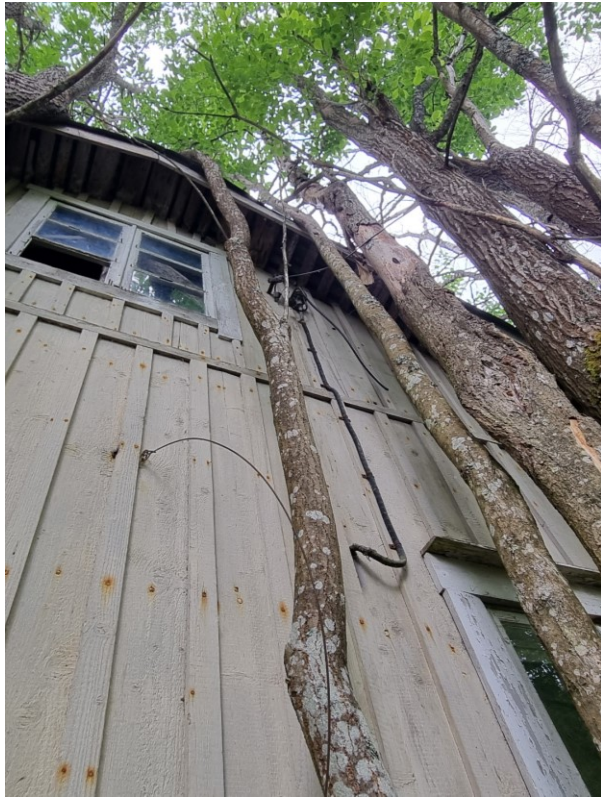
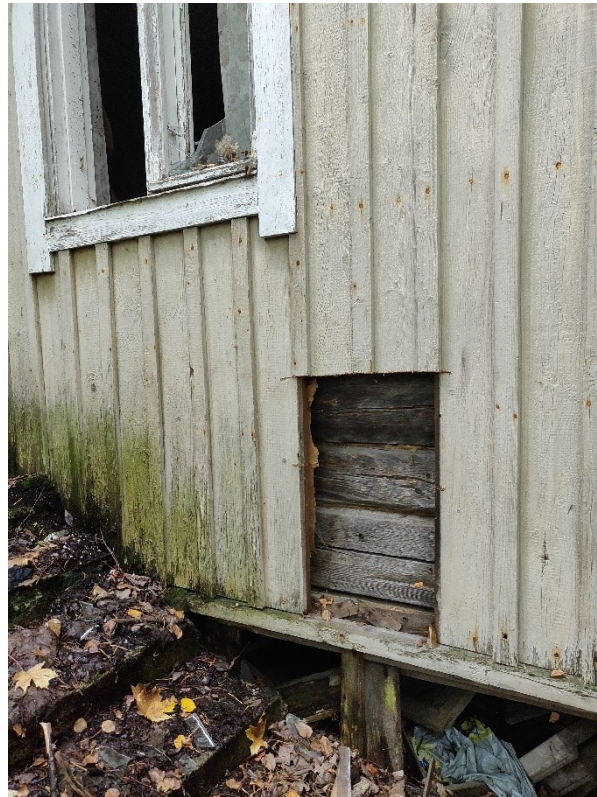
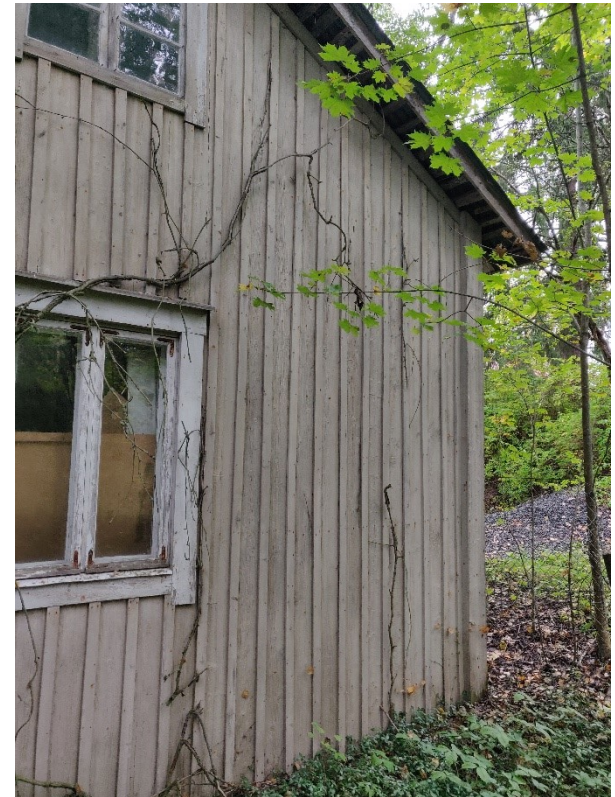
Kuva 17 Vasemmalla: puut kasvavat rakennuksen vierustaa. Keskellä: julkisivun avauksesta paljastuu hirsirunko. Oikealla: kostea maan pinta on rakennuksen itäpuolella julkisivun rajassa.

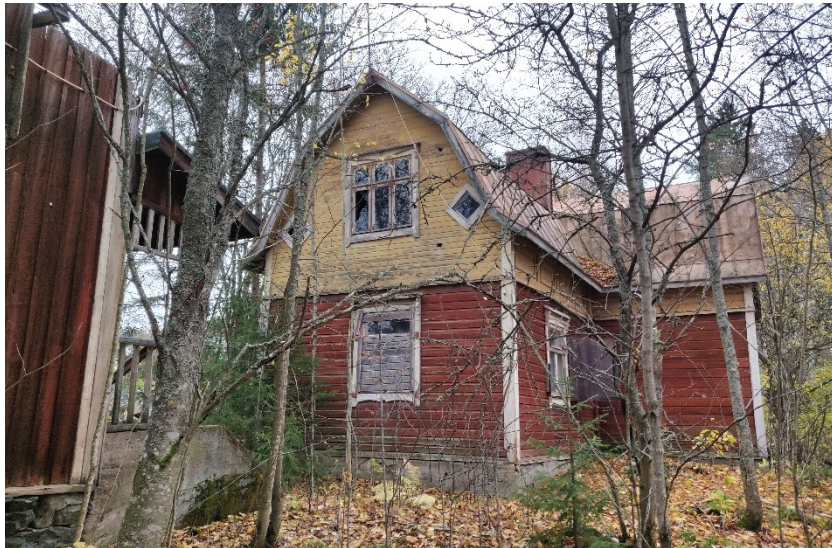
Kuva 18 Asuinrakennuksen julkisivu pohjoiseen.

RAKENNUS-TYYPPI	asuinrakennus ja talousrakennus
RAKENNUSAIKA	1905 (asuinrakennus), 1924 (talousrakennus)
KUVAUS	<p>Huvilatyylinen, mansardikattoinen kahdesta hirsikehikosta koostuva asuinrakennus. Julkisivu on punaista ja keltaista vaakalaudoitusta, katto saumapeltiä. Ikkunat koristellut aikakaudelle tyyppillisesti.</p> <p>Lautarakenteinen talousrakennus on rimalaudoitettu. Sivukäytävässä on kaari-ikkunat ja kulku varastotiloihin. Rakennuksen alla on kivi- ja betonirakenteinen kellari.</p> <p>Rakennusten kunto on heikentynyt niiden jäätyä ilman käyttöä ja kunnossapitoa. Talousrakennus on jo osin romahtanut. Asuinrakennus on kärsinyt kosteudesta ja ilkivallasta.</p>
SÄILYNEISYYS	Asuinrakennus on säilyttänyt vuosisadan alun tyylipiirteensä hyvin. Romahtaneen talousrakennuksen säilyneissä osissa kuten ikkunoissa ilmenee sen ajalleen tyyppilliset piirteet.
ARVIO	<p>Asuinrakennus edustaa vuosisadan alun huvilamaista pienasutusta. Sen tyylipiirteet ovat hyvin säilyneet ja sillä on historiallista kertovuutta alueelle tyyppisenä huvilamaisena rakentamisena. Talousrakennus on jo romahtanut.</p> <p>Rakennuksilla on arvoa osana Hiidentien pienasutuksen kulttuurihistoriallista kokonaisuutta. Rakennusten menettäminen heikentää kulttuuriympäristökokonaisuuden integriteettiä ja kertovuutta. Rakennukset ovat kuitenkin jo päätyneet heikkoon kuntoon, mikä heikentää niiden säilymisen edellytyksiä, ja rakennusten kunnostaminen vaatisi erityistä tahtotilaa ja sopivaa käyttäjää.</p>

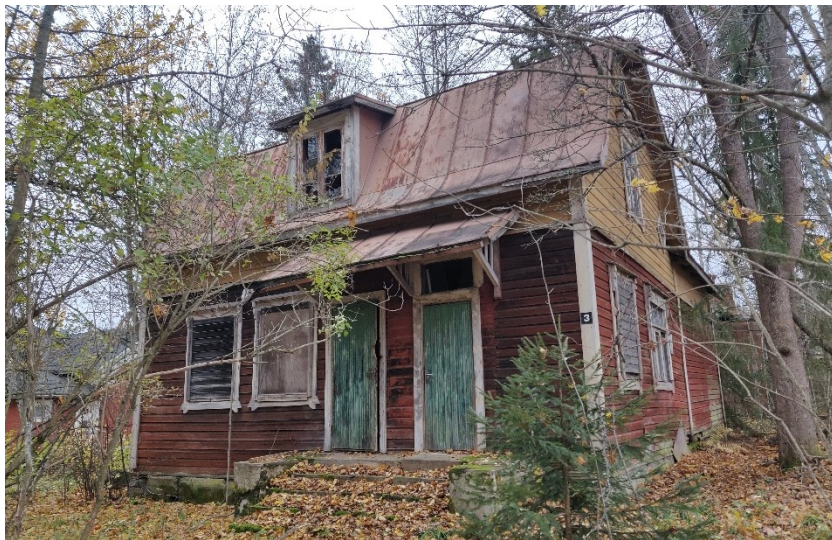
Kuva 19 Asuinrakennus etelään.

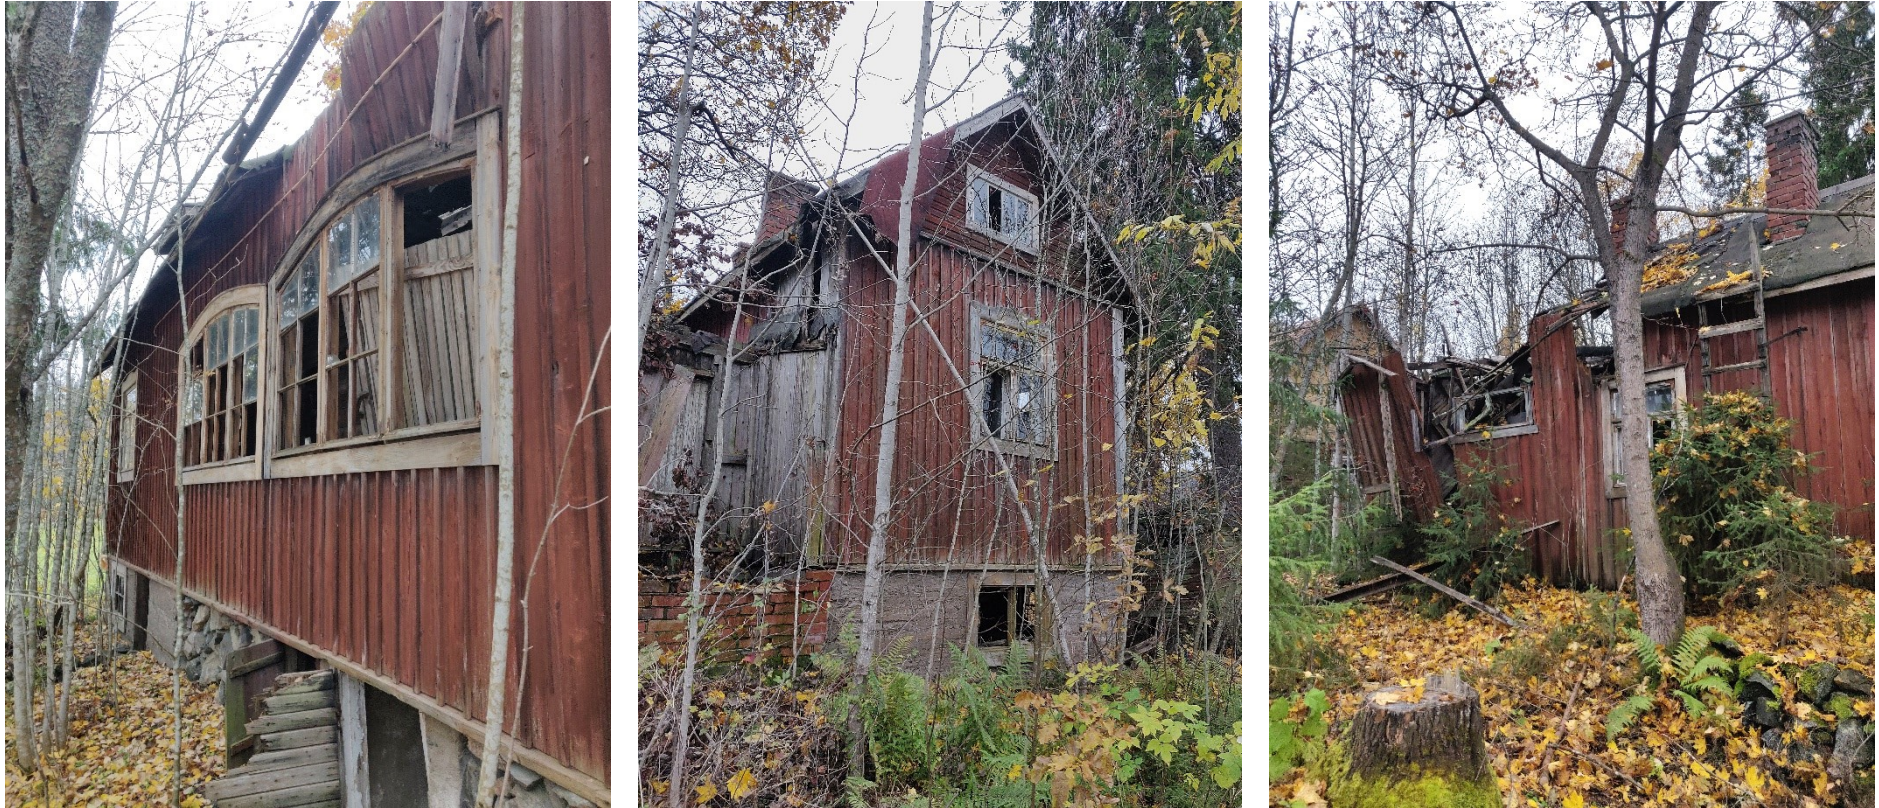
Kuva 20 Vasemmallla: Kaari-ikkunat ovat talusrakennuksen erityispiirre. Keskellä: Talusrakennuksen pohjoisjulkisivu. Oikealla: Talusrakennus on osin romahtanut.

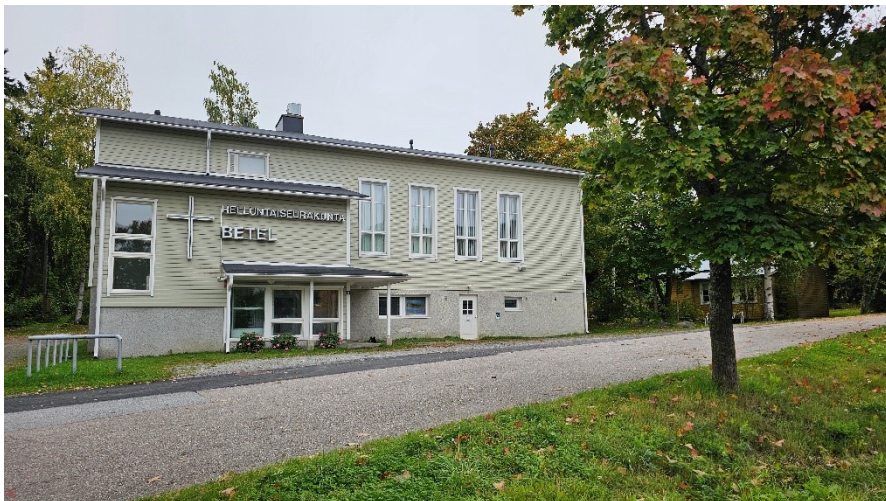
Kuva 21 Rukoushuone kuvattuna Tampereentieltä.

RAKENNUS-TYYPPI	rukoushuone
RAKENNUS-AIKA	1952, laajennettu 1998
KUVAUS	Rankarunkoinen, lautaverhoiltu rukoushuone. Rakennus koostuu korkeasta satulakattoisesta saliosasta ja uudemmasta pulpettikattoisesta sisäänkäyntilaajennuksesta. Rakennus on vuorattu vaalealla vaakalaudoituksella ja siinä on korkea betoninen sokkeli/maanpäällinen kellari. Rakennusta on 1990-luvulla laajennettu pohjoiseen ja siihen on lisätty erillinen sisäänkäyntiosa.
SÄILYNEISYYS	Rakennuksessa on pääosin säilynyt aikakautensa arkkitehtuurille tyypilliset selkeät piirteet. Julkisivun väri on rakennusluvan perusteella muutettu. Laajennus on erotettavissa ja dokumentoitu rakennuslupakuviin.
ARVIO	Kohde edustaa jälleenrakentamiskauden julkista rakentamista ja on osa julkisten rakennusten sarjaa Rypyntien varrella. Rakennuksen voidaan nähdä liittyvän myös Tarikantien ympäristön jälleenrakentamiskauden asuinalueeseen. Rakennus on tyyliltään ja rakenteiltaan tavanomainen eikä sillä ole erityisiä arkkitehtonisia arvoja.

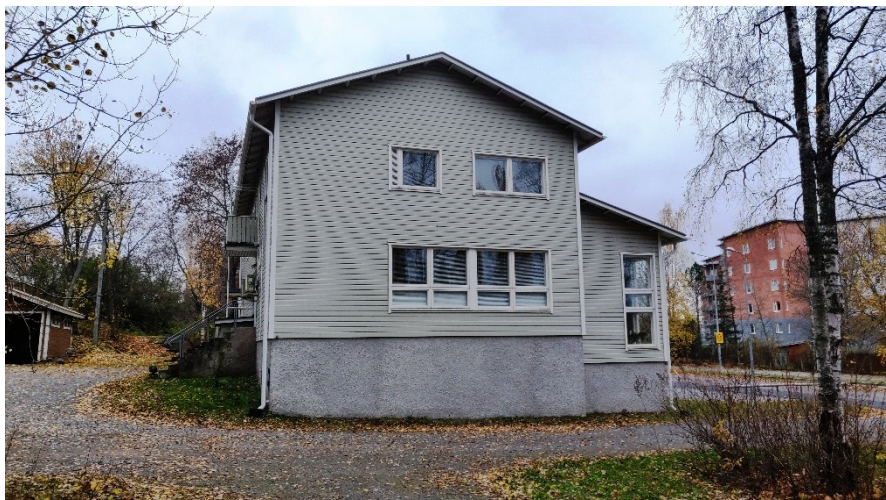
Kuva 22 Rakennuksen julkisivu pohjoiseen Snadin suuntaan.

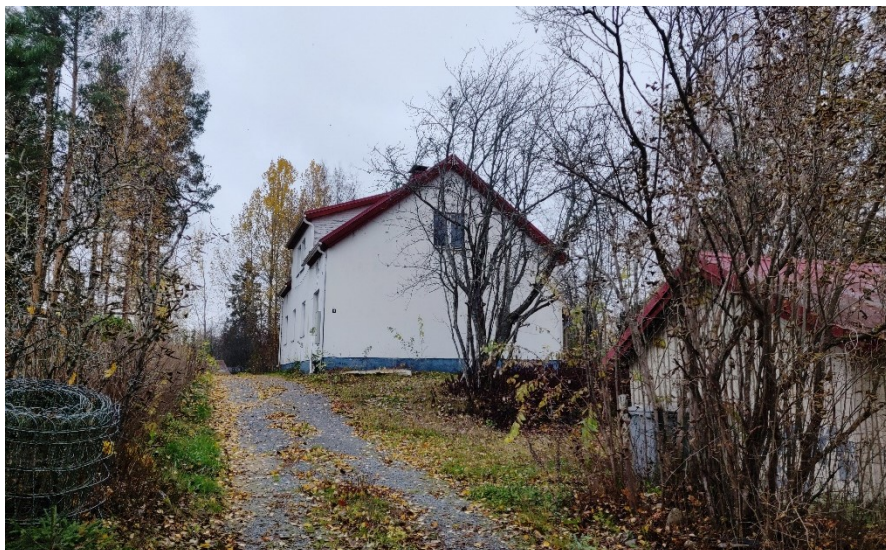
Kuva 24 Päärakennus taustalla, talousrakennus edustalla.

RAKENNUS-TYYPPI	asuinrakennus ja talousrakennus, nykyään toimitilakäytössä
RAKENNUSAIKA	asuinrakennus 1947, talousrakennus 1948
KUVAUS	<p>Asuinrakennus on puurakenteinen ja sen julkisivu rapattu valkoiseksi. Rakennuksessa on satulakatto ja pulpettikattoinen räystäslinjan korotus rakennuksen keskiosassa. Julkisivuaukotus on symmetrinen. Rakennukseen on tehty asuinhuoneistojen yhdistäminen ja laajennus ullakolle vuonna 1995. Nykyään rakennus on asuin- ja toimitilakäytössä. Muista alueen asuinrakennuksista poiketen asuinrakennus sijaitsee kaukana katulinjasta. Tie kulki aikaisemmin talon ohitse.</p> <p>Talousrakennus on puurakenteinen ja rimalautavuorattu. Se sijoittuu kadun suuntaisesti kadun reunaan rinteeseen.</p>
SÄILYNEISYYS	Alkuperäispiirustuksia ei ole saatavilla. Rakennukset ovat ulkoasultaan ajalleen tyyppillisiä ja säilyneet ilmeisen kertovina.
ARVIO	Kohde on edustavaa mutta tavanomaista jälleenrakentamiskauden asuinrakentamista. Päärakennuksen merkitys nykyisessä maisemassa on vähäinen sen sijaitessa kauempana katulinjasta.

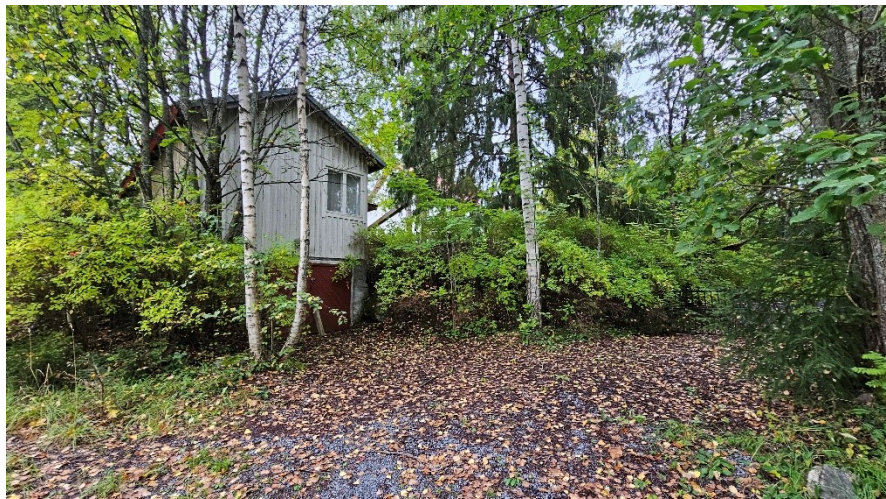
Kuva 25 Talousrakennus Snadin suuntaan.

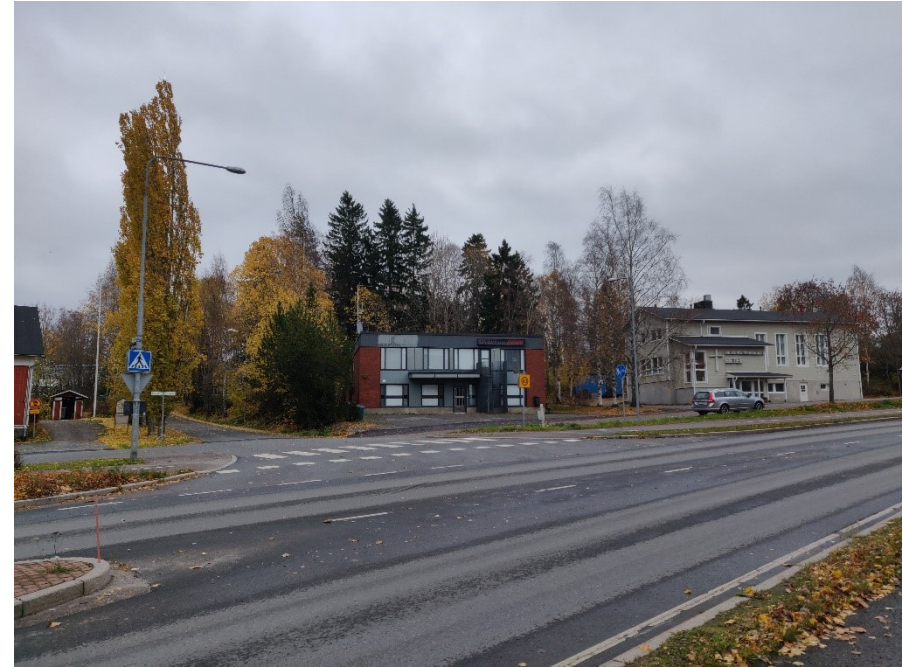
Kuva 26 Snadin tontin ympärillä on leveä tiealue ja korkeampi rukoushuonerakennus. Tontille sopisi nykyistä hieman korkeampi rakentaminen.

Asemakaavalla voidaan säilyttää Rypyntien varren julkisten rakennusten tai toimintojen ryhmä osoittamalla Snadin tontille liiketilaa tai palveluja esimerkiksi rakennuksen pohjakerrokseen. Asemakaavalla voidaan myös ohjata rakentamista sopeutumaan ympäristöönsä, jonka ominaispiirteitä ovat pienimittakaavaisuus, puujulkisivut ja harjakatot. Toisaalta Snadin tontin näkyvä sijainti mahdollistaisi maisemallisen kiintopisteen muodostamisen ja alueen hierarkian selkeyttämisen hieman korkeammalla uudisrakentamisella.
