Piippokeskus

Rakennushistoriallinen selvitys

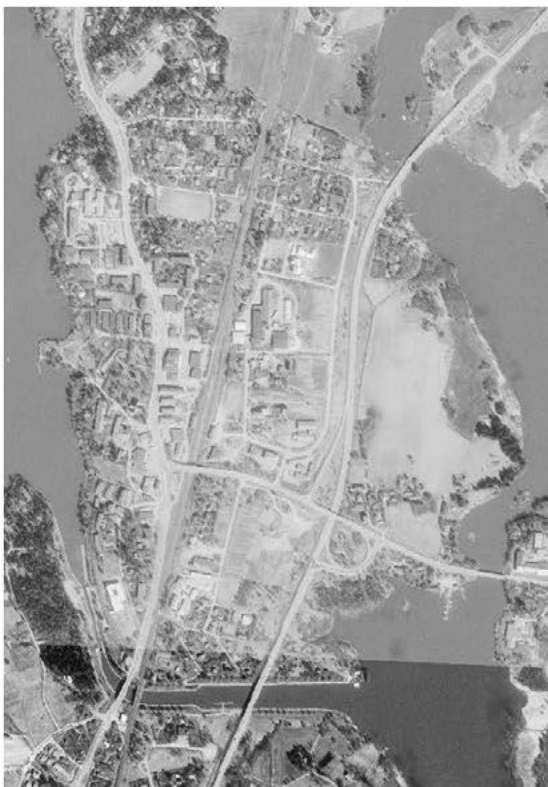
Kuva: Ilmakuva vuodelta 1996. Turuntie on muuttanut itäosan maisemaa, länsipuolen rakennuskanta on tiivistynyt huomattavasti rivi- ja kerrostaloilla. Saaren keskiosaan radan länsipuolelle on rakentunut palvelukeskittymä. Piippo Oy:n eteläpuolelle on noussut teollisuusrakennuksia, pohjoispuolelle kerrostaloja. (Kuvälähde: Paikkatietoikkuna)

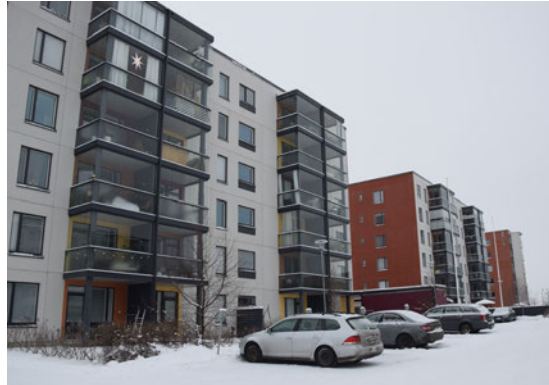
Kuva: Piippokeskuksen viereisiä kerrostaloja 2010-luvulta.

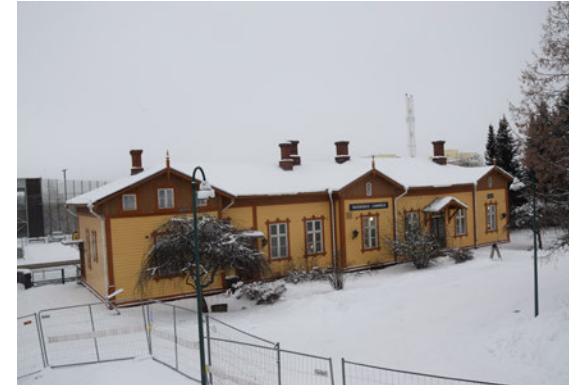
Kuva: Lempäälän rautatieasema (rakennusvuosi 1876).

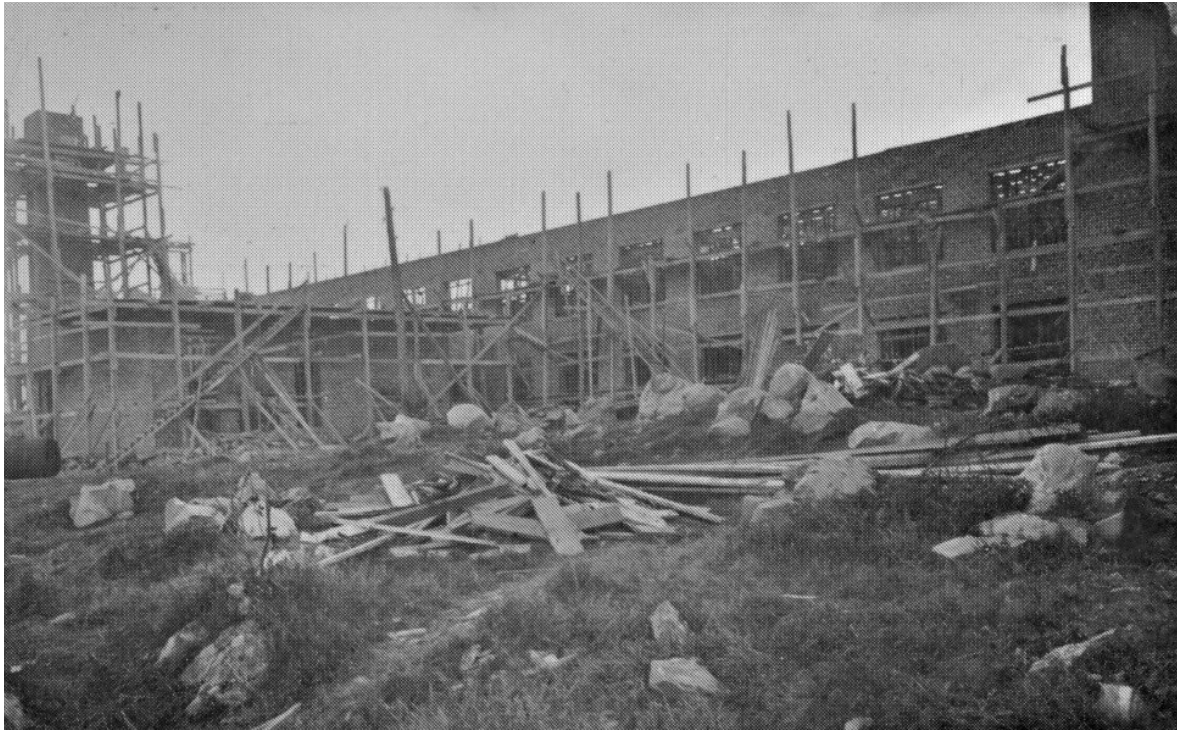
Kuva: Tehdas rakentumassa. (Kuvälähde: Piippo Oy)

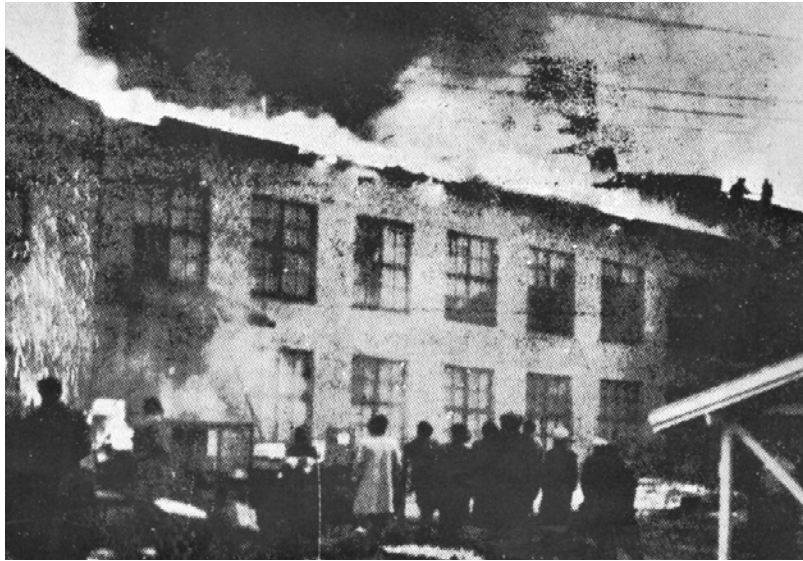
Kuva vasemmalla: Tehtaassa syttyi 19.11.1951 tulipalo, joka tuhosi suuren osan rakennuksen ylintä kerrosta. (Kuvälähde: Piippo Oy)

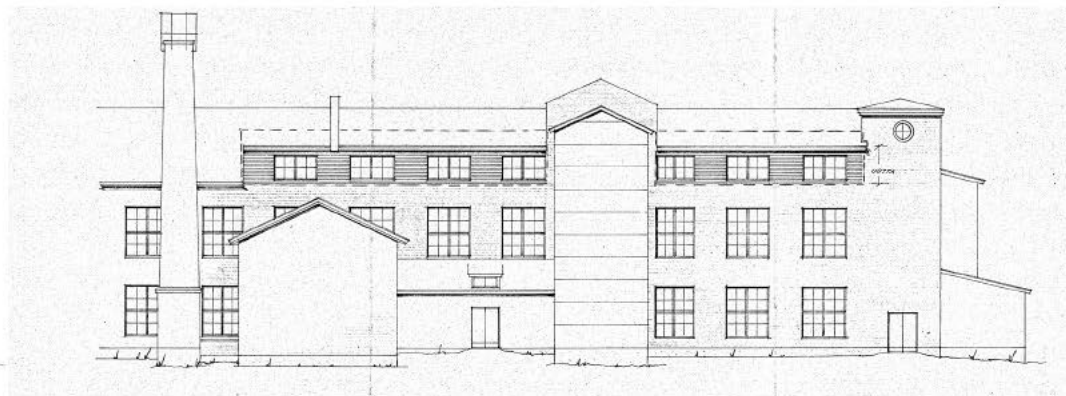
Kuva alla: vuoden 1969 piirustuksessa (Tuomo Penttilä) leikkaus hallin keskiosan kohdalta, jossa koko kolmas kerros on uutta (tällä kohtaa aiempi osittainen kerros oli täysin tuhoutunut). Hallin vieressä näkyy vuoden 1969 matala laajennusosa. (Kuvälähde: RVA)

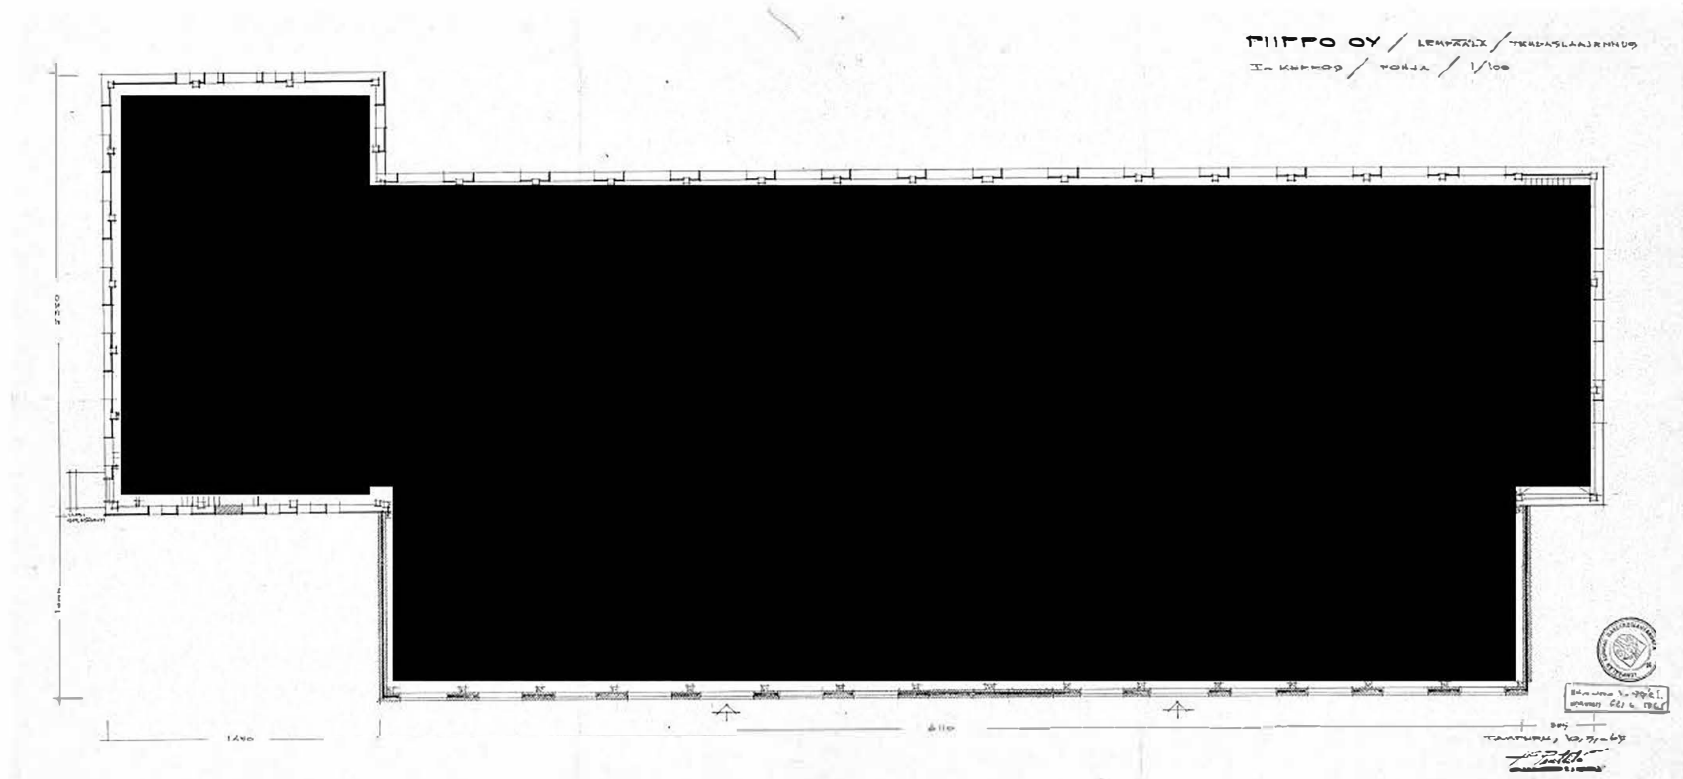
Tässä asiakirjassa esitettyä pohjapiirrosta on osin peitetty. Rakennuksen yksityiskohtaisia tilajärjestelyjä koskevat tiedot on rajattu julkisen asiakirjan ulkopuolelle.

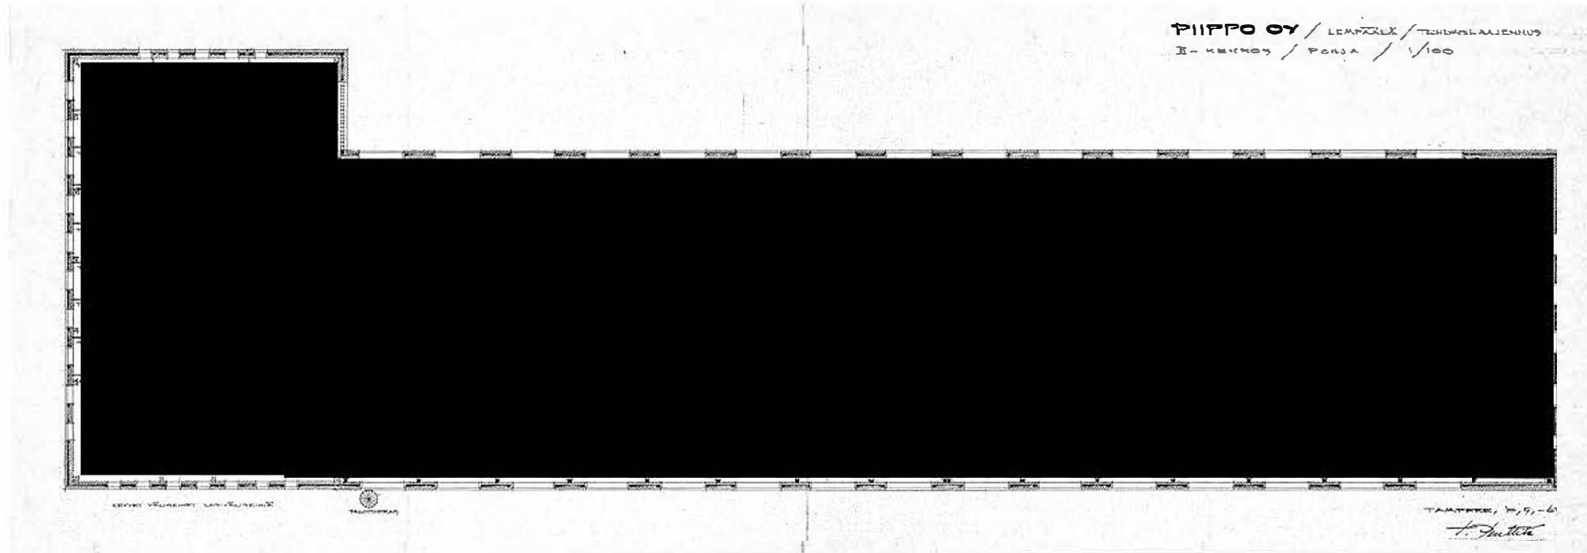
Kuva: Vuoden 1965 leikkauspiirustus (Tuomo Penttilä), jossa toimisto-osan korotus ja kattomuodon muutos. (Kualähde: RVA)

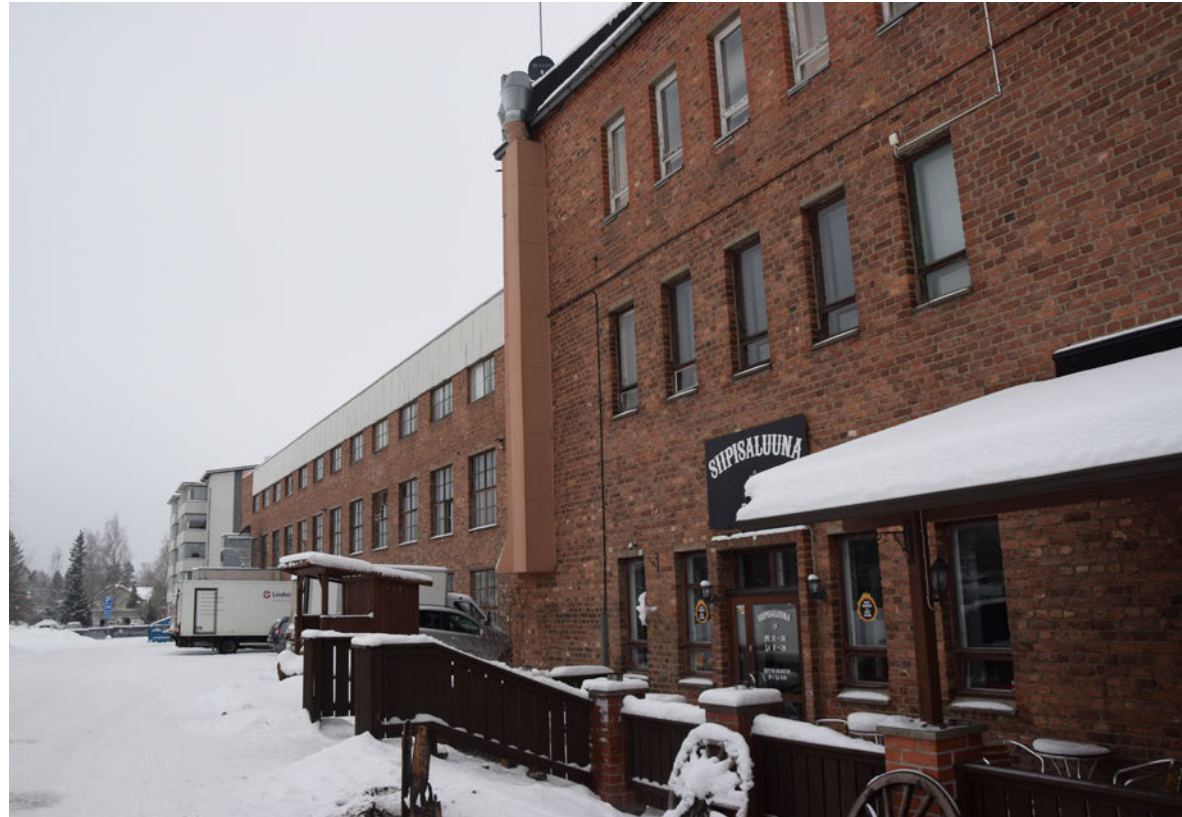
Kuva: Rakennuksen länsijulkisivua.

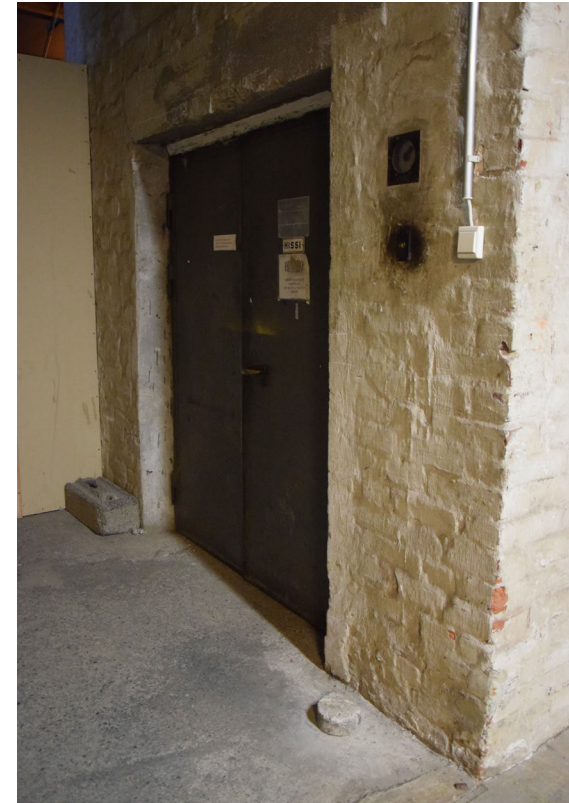
Tässä asiakirjassa esitettyä pohjapiirrosta on osin peitetty. Rakennuksen yksityiskohtaisia tilajärjestelyjä koskevat tiedot on rajattu julkisen asiakirjan ulkopuolelle.

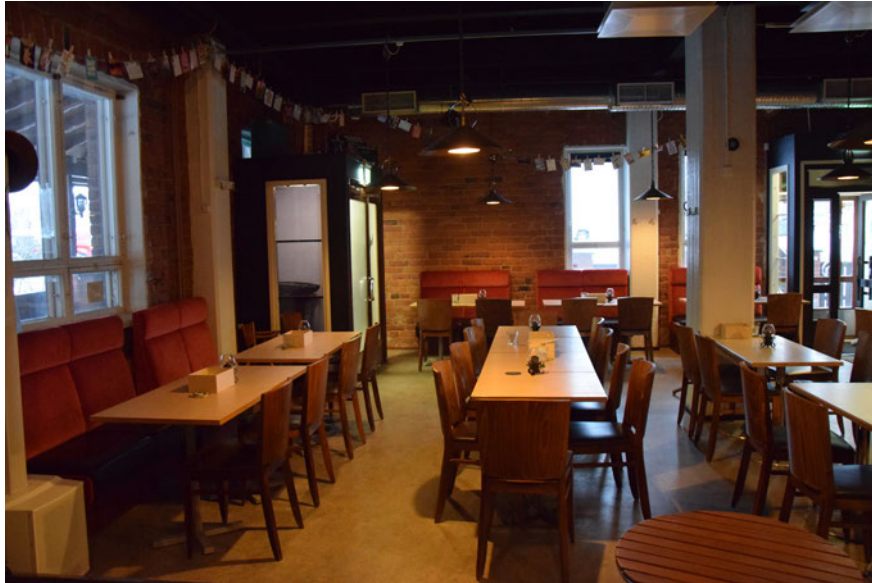
Kuva: Toimisto-osan ensimmäisessä kerroksessa on ravintola, jossa rakennuksen tiliseinät aukotuksineen ovat kunnolla näkyvissä.

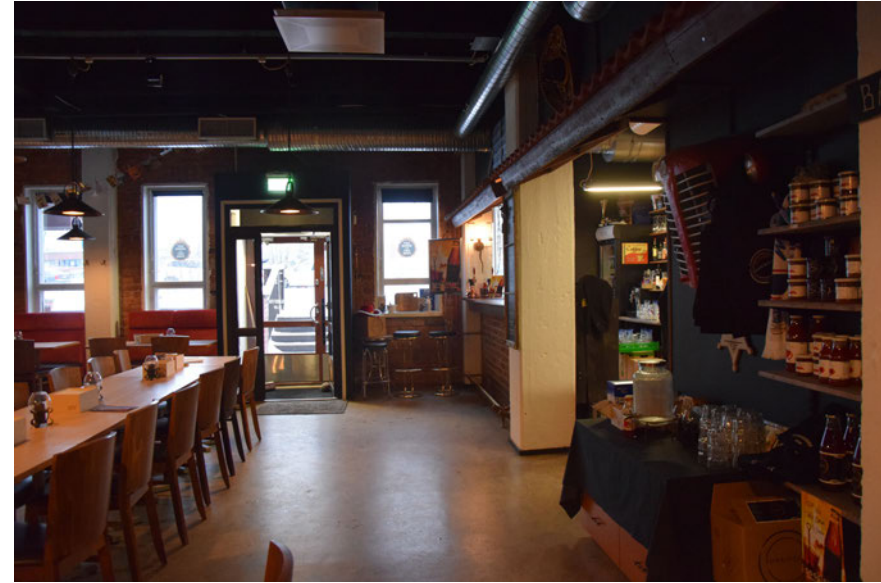
Kuva: Ravintolasalin tuulikaapit ovat myöhempää lisäystä.

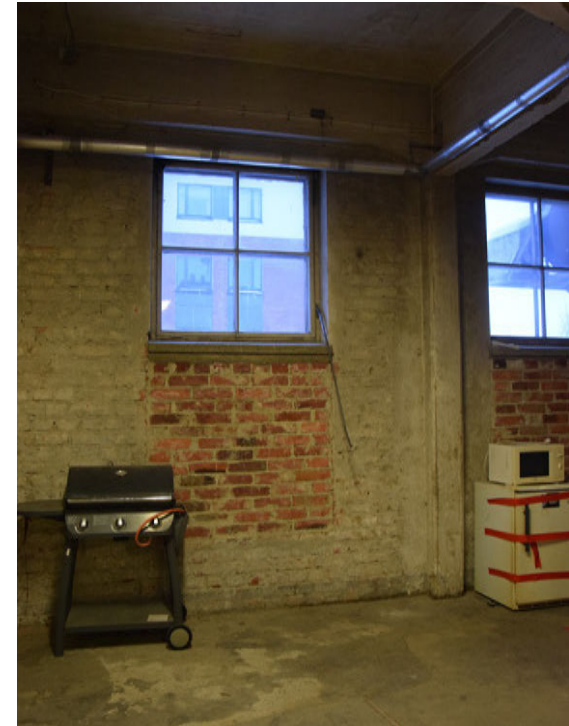
Kuva: Päätyseinän ikkuna-aukkojen alaosa on muurattu umpeen.

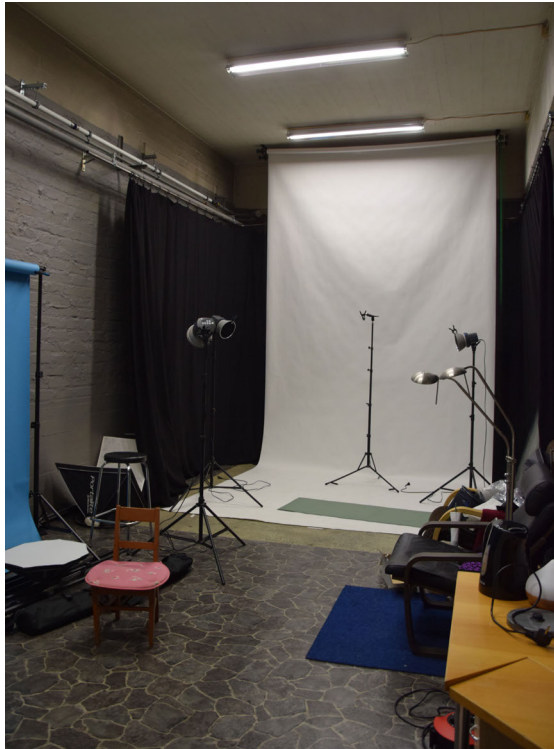
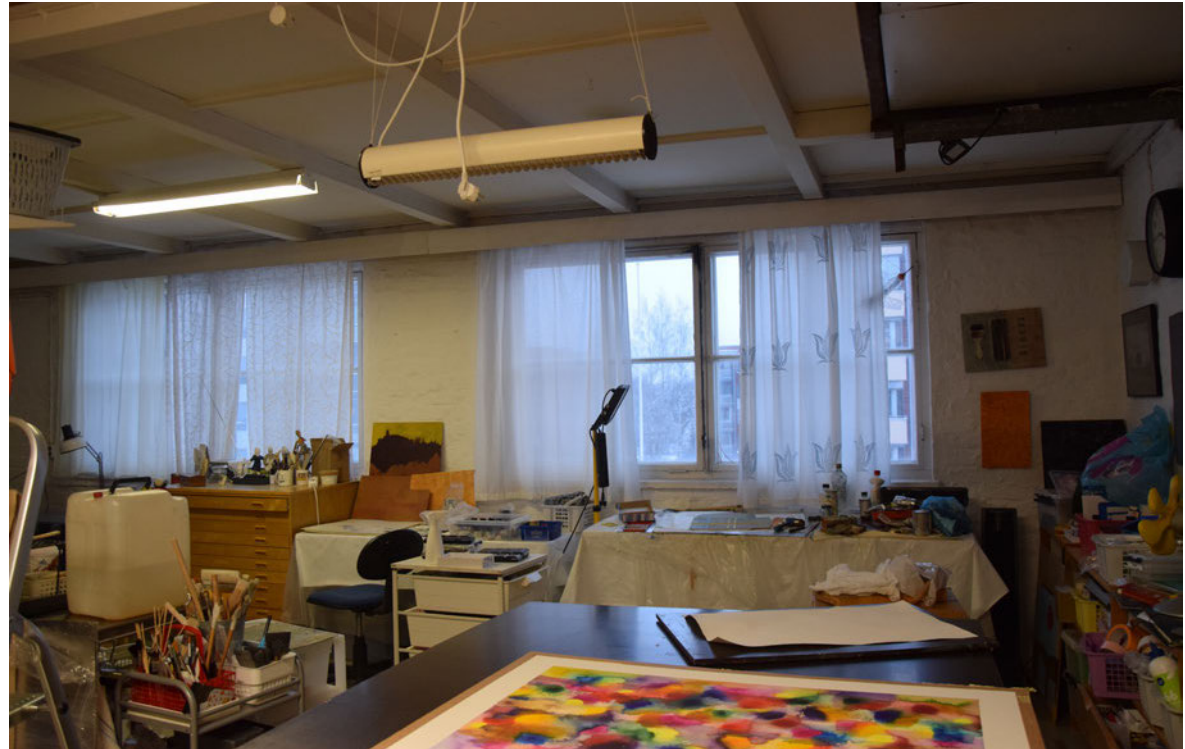
Kuvat: Itäsiipi on harrastuskäytössä.

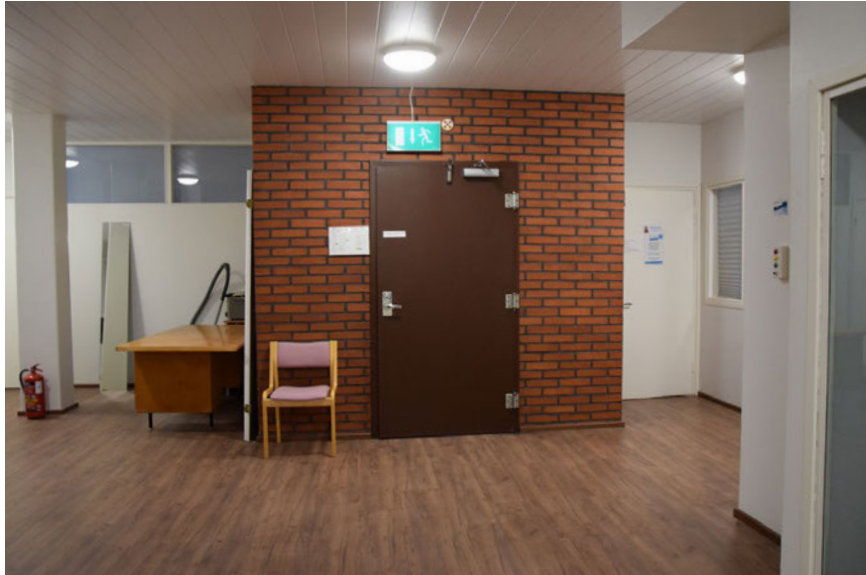
Kuva: Toisen kerroksen toimistoaulassa lattia on puukuvioista laminaattia ja seinät pääosin valkoisia, porrashuoneen seinien punatiili jäljittelee rakennuksen vanhoja osia.

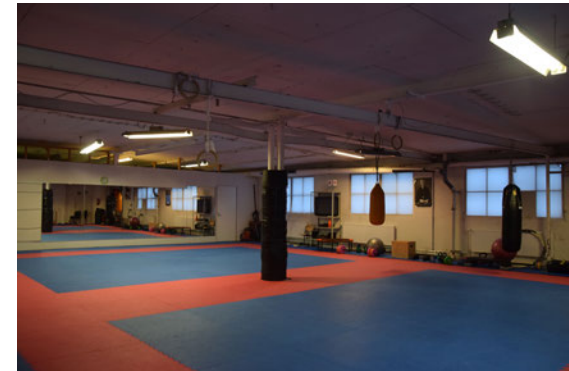
Tässä asiakirjassa esitettyä pohjapiirrosta on osin peitetty. Rakennuksen yksityiskohtaisia tilajärjestelyjä koskevat tiedot on rajattu julkisen asiakirjan ulkopuolelle.

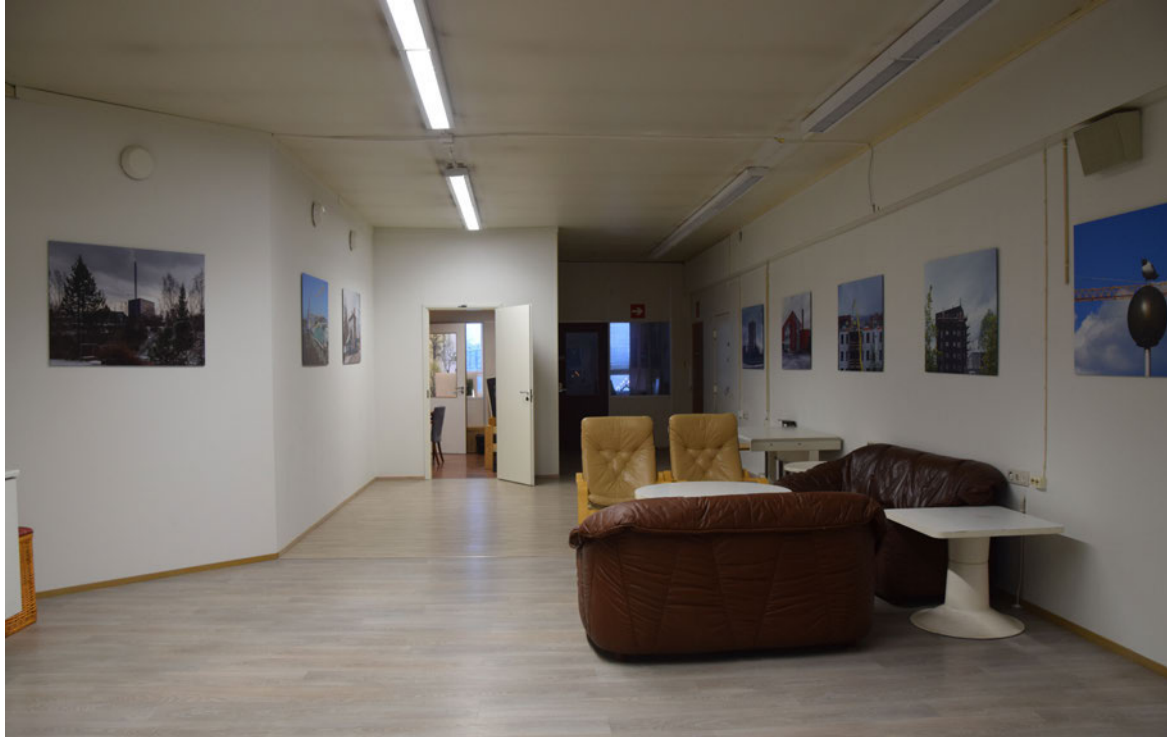
Kuva: Toimistotilan aula on pinnoitettu vaalein sävyin.

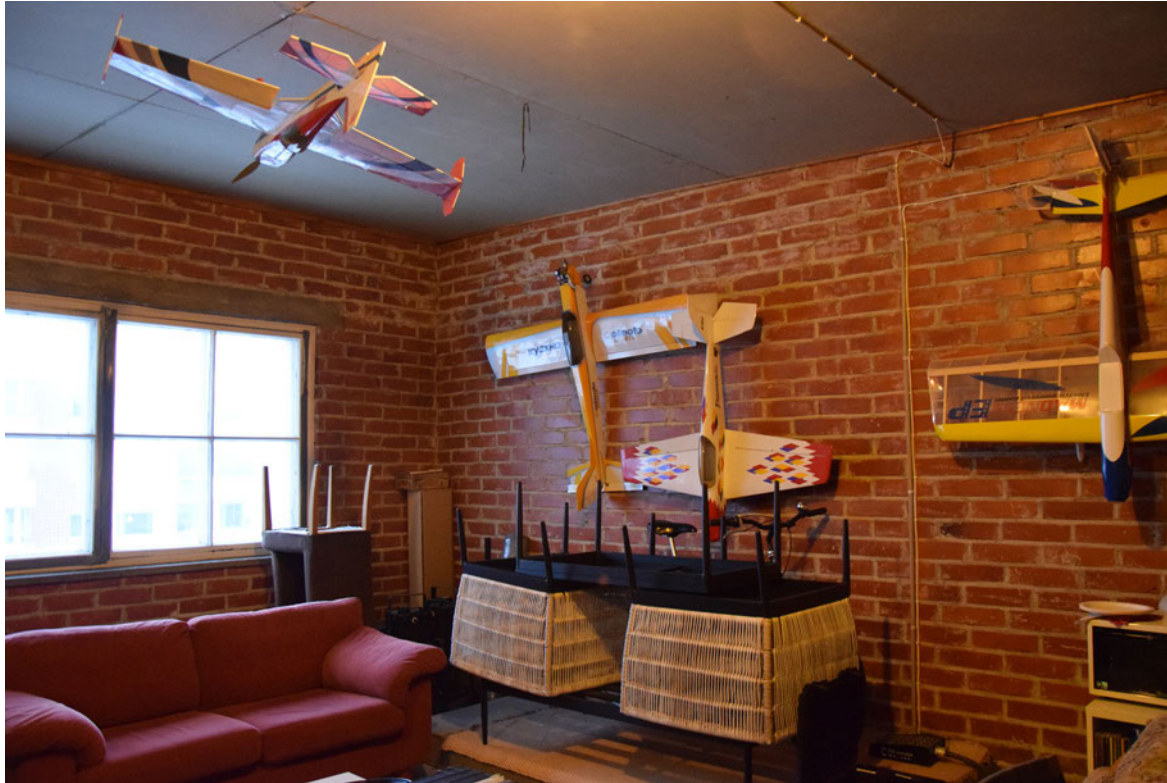
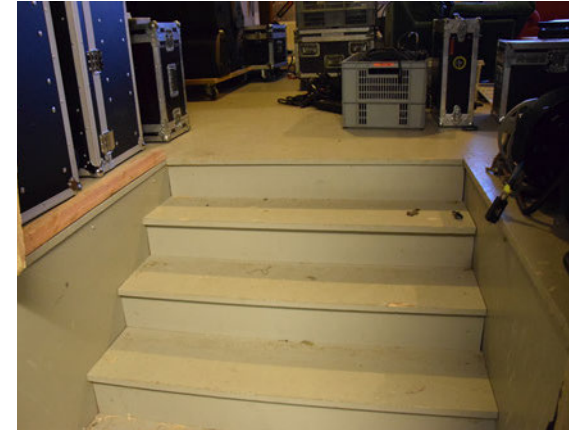
Kuvat yllä ja vasemmalla: Itäsiiven harrastustilassa on tiiliseinät ja korotettu lattia.

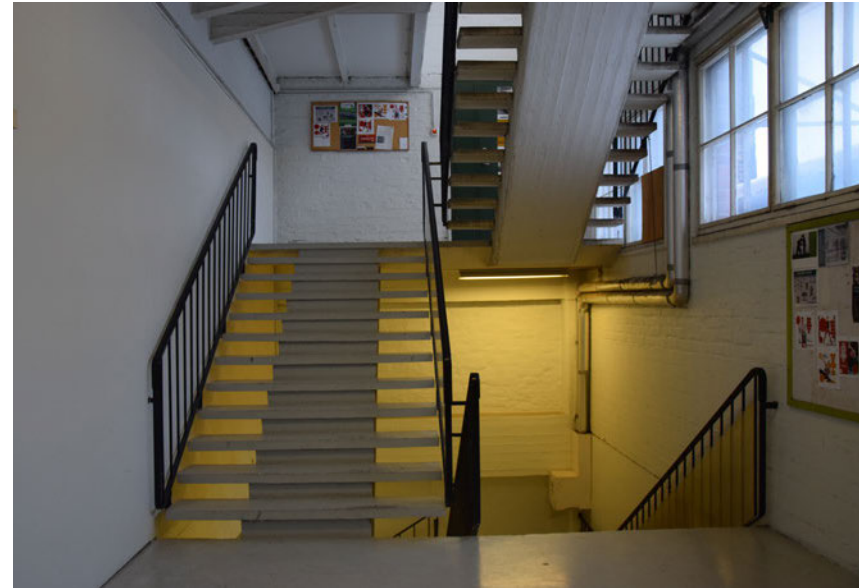
Kuva: Porrashuoneen ilme on valoisa. Ulkoseinän maalattu tiilipinta on tilassa näkyvissä.

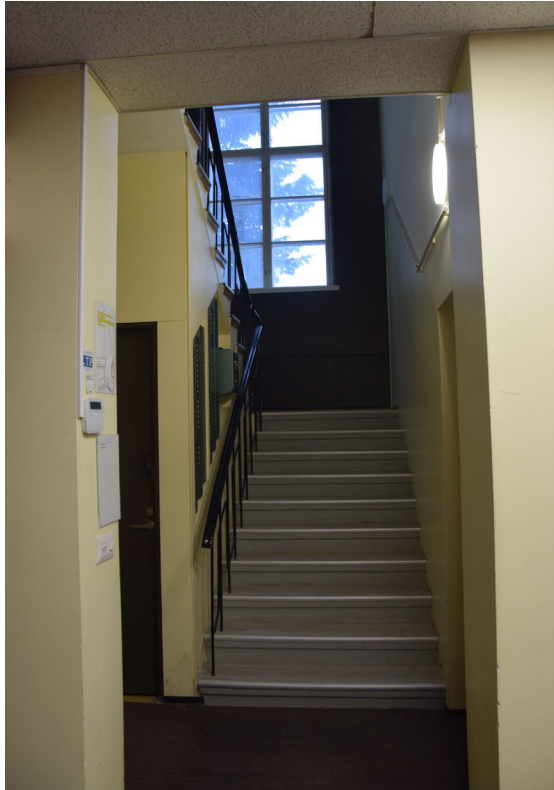
Kuva: Betoniporras on päällystetty laminaatilla.

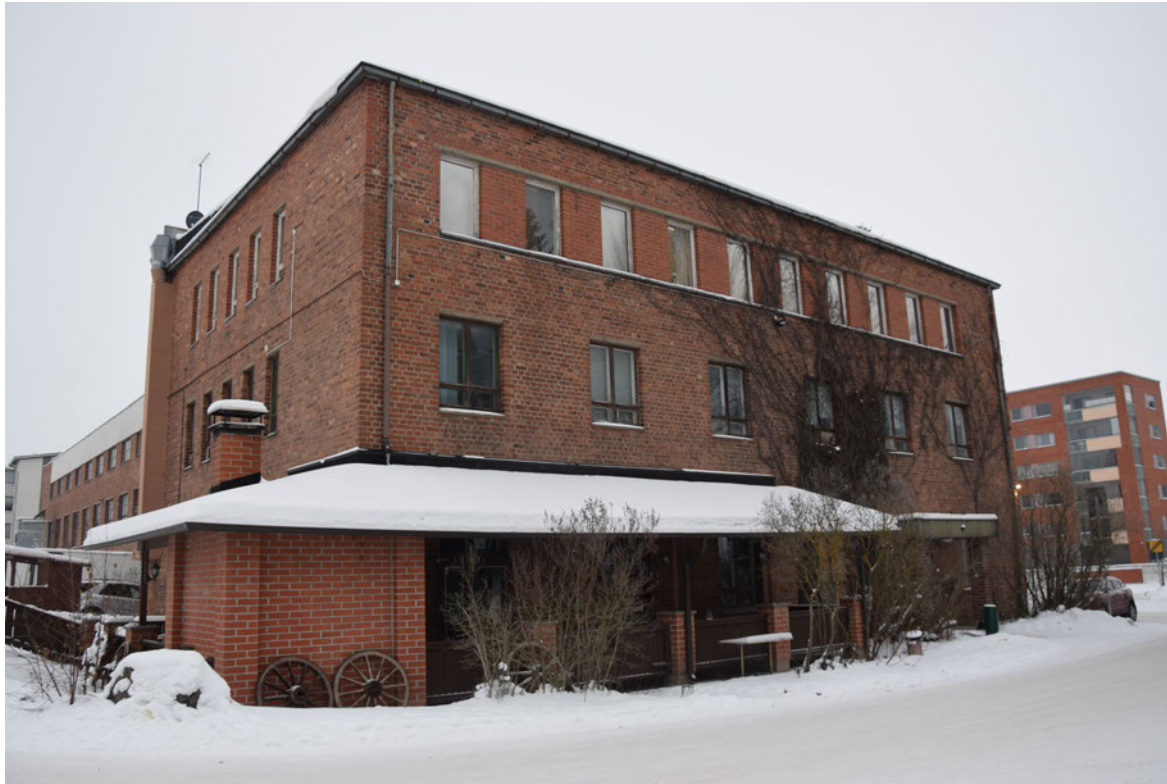
Kuva: Eteläpäädyn julkisivusta on luettavissa ajallisia kerrostumia. Ylimmän kerroksen ikkunarivistö (1960-luvulta) on toteutettu poikkeavaan tyyliin. Ravintolan terassia rajaava tiilirakenne katoksineen lienee rakennuksen viimeisimpiä lisäyksiä.

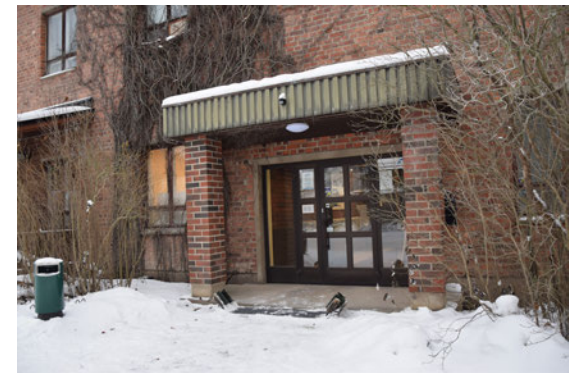
Kuva: Toimisto-osan tasakattoinen sisäänkäyntikatos on 1970-luvun tyyliä. Sisäänkäynti oli alun perin rakennuksen itäpuolella, ks. sivu 47.

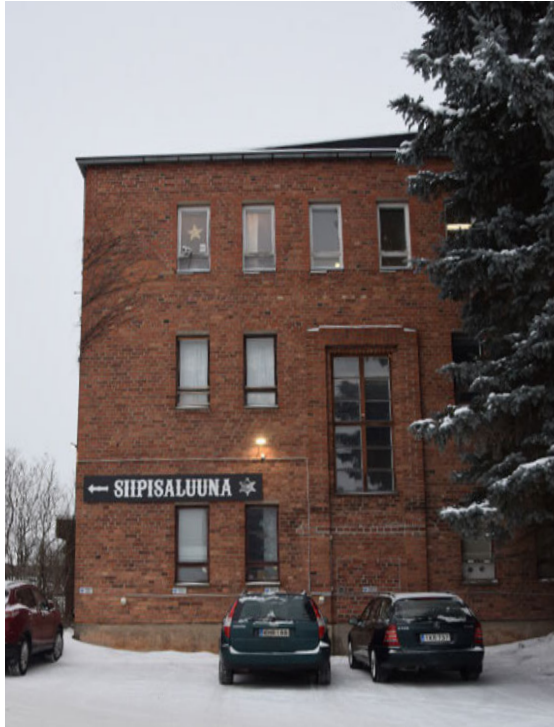
Kuva: Toimisto-osan pääsisäänkäynti on alun perin ollut itäisivulla; porrashuoneen ovea ja ikkunaa on korostettu kehystävällä julkisivuaiheella. Oven paikka on murattu umpeen ja katos poistettu.

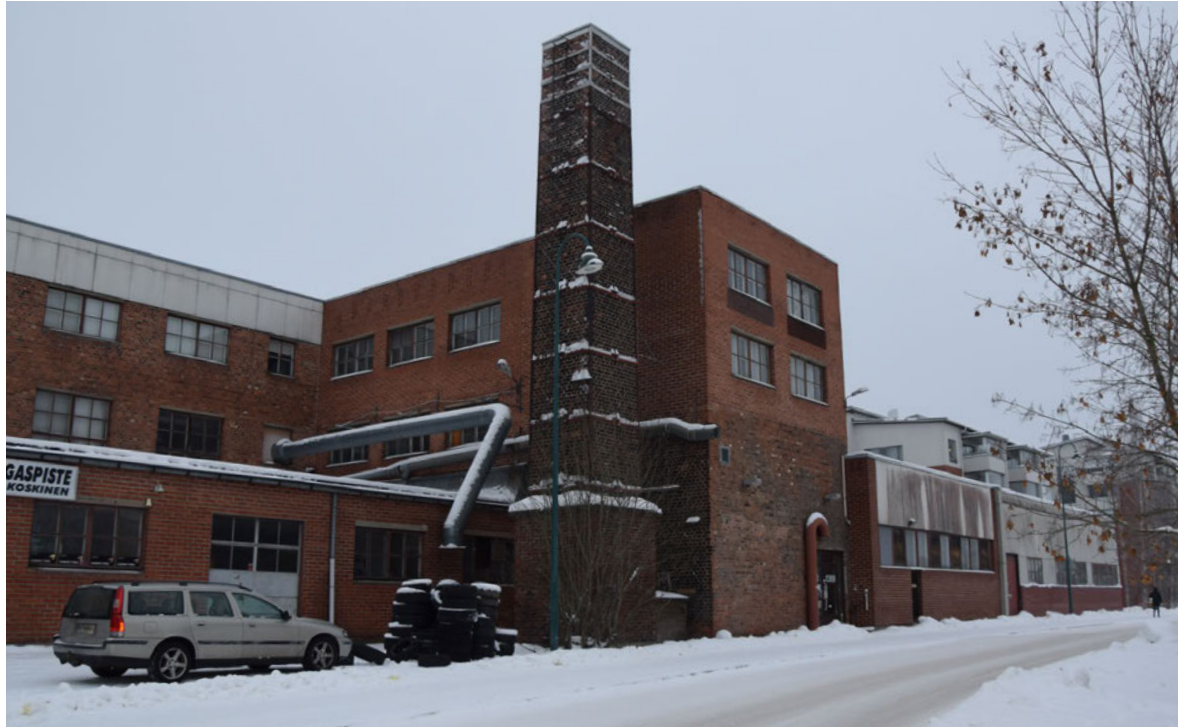
Kuva: Piipun viereisen kolmikerroksisen itäsiiven muurauksesta hahmottuvat alkuperäinen alaosa ja myöhemmin lisätyt yläkerrokset. Kuvan vasemmassa laidassa näkyy vuoden 1965 matala laajennusosa, joka mukailee alkuperäisten osien arkkitehtuuria.

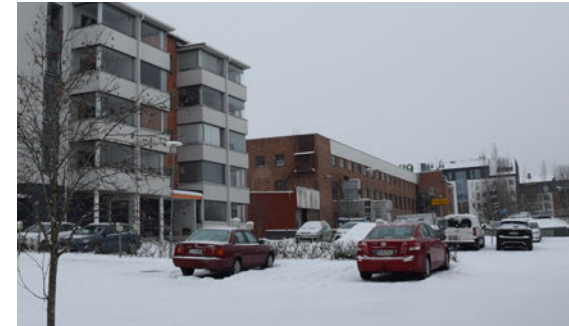
Kuva: Piippokeskus jää katukuvassa ympäröivien kerrostalojen varjoon.

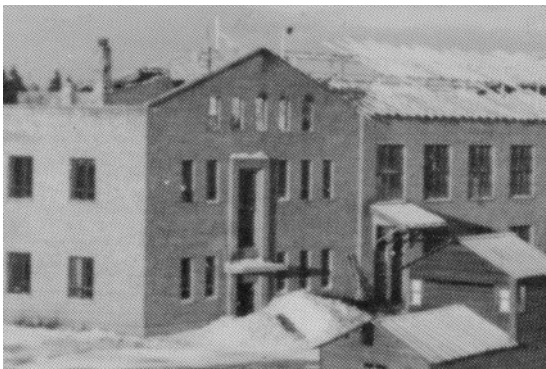
Kuva: Keskellä entinen pääsisäänkäynti, jota korostivat päädyn symmetrinen harjakatto ja ovikatos. (Kuvälähde: Piippo Oy)

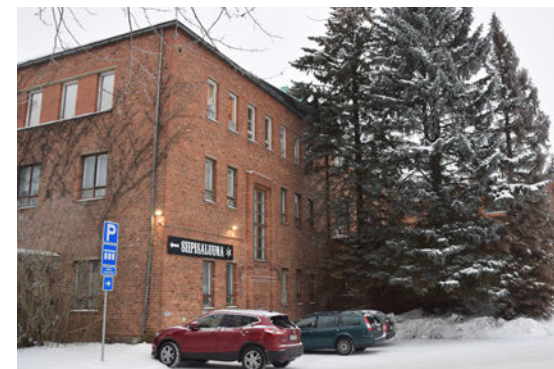
Kuva: Nykyään vanhan sisäänkäynnin merkitys julkisivussa on epämääräinen.
