## Tutkimusselostus

Piippokeskus, Piiponraitti 1, 37500 Lempäälä

Haitta-ainetutkimus

10.10.2025

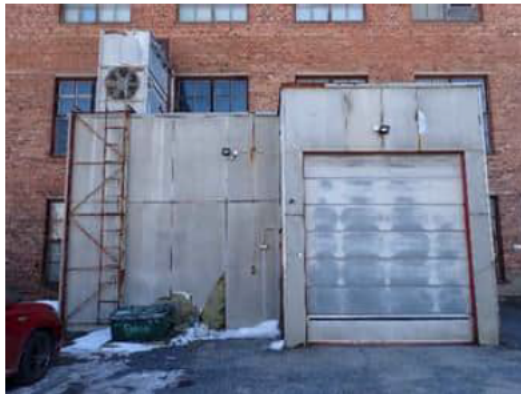
Julkisivujen 8 mm paksut naulalla kiinnittetyt kuitusementtilevyt sisältävät asbestia (näyte HA1). Vastaavaa kuitusementtilevyä on käytetty myös tehdassalin toisen kerroksen puhelinjakamon seinien sisä- ja ulkopintojen levytyksissä.

Kuva 2. Näyte HA1, varastokoppi. Kuitusementtilevyt sisältävät krysotiili-asbestia.

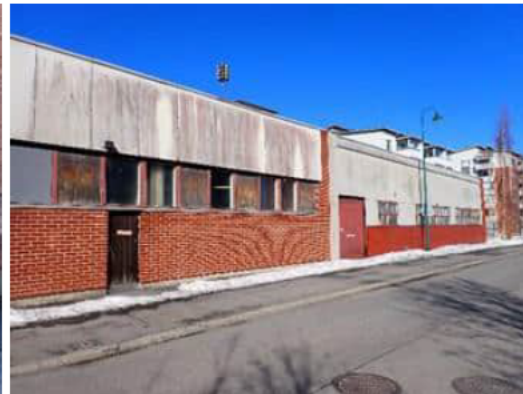
Kuva 3. Laajennusosan itäjulkisivu. Kuitusementtilevyt sisältävät krysotiili-asbestia.

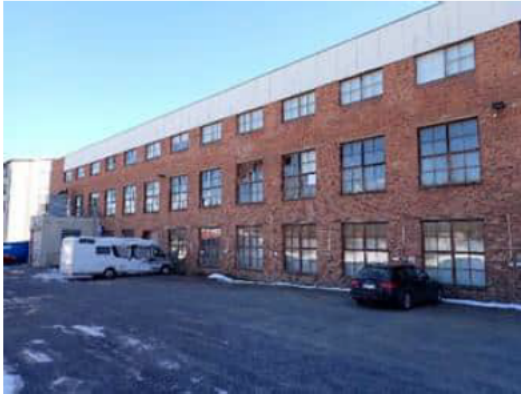
*Kuva 4. Tehtassalin länsijulkisivu. Julkisivun yläreunan kuitusementtilevyt sisältävät asbestia.*

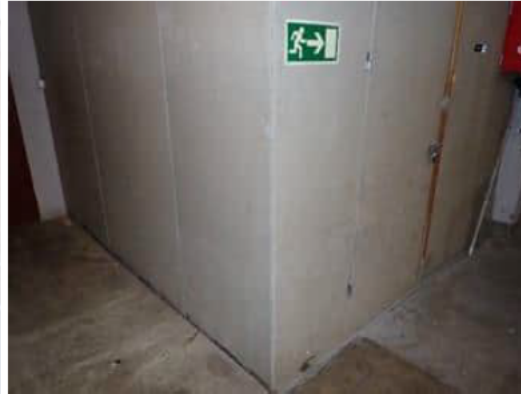
*Kuva 5. Tehtassalin puhelinjakamo. Väliseinien verhoilun kuitusementtilevyt sisältävät asbestia.*

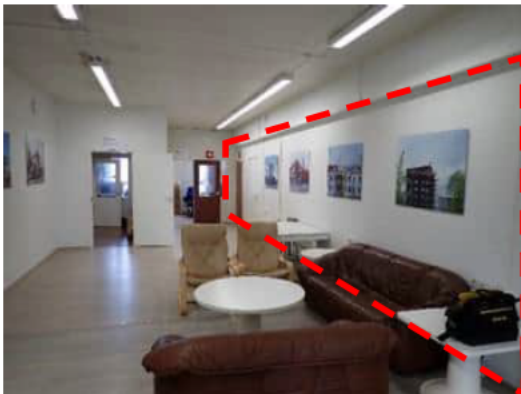
Toimistosiiven väliseinien, koteloiden ja lämmönluovuttimien suojausten 11 mm paksut naulalla ja ruuviilla kiinnitetyt kuitusementtilevyt sisältävät asbestia (näyte HA12). Toimistosiiven arkistohuoneen ja tehdassalin kolmannen kerroksen sisäkaton 3 mm paksut naulalla ja ruuvilla kiinnitetyt kuitusementtilevyt asbestia (näyte HA21).

*Kuva 6. Näyte HA12, toimistosiiven kolmas kerros. Väliseinän kuitusementtilevyt sisältävät krysotiili-asbestia.*

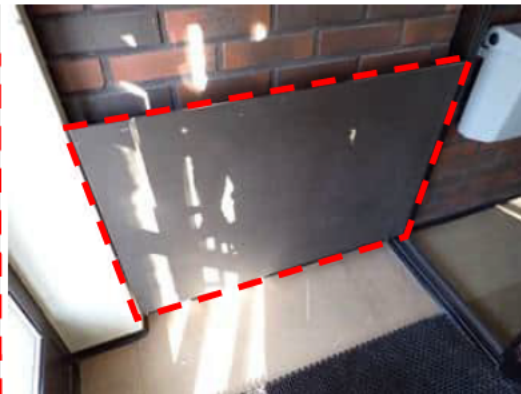
*Kuva 7. Ensimmäisen kerroksen tuulikaappi. Lämmönluovuttimen suojan kuitusementtilevy sisältää asbestia.*

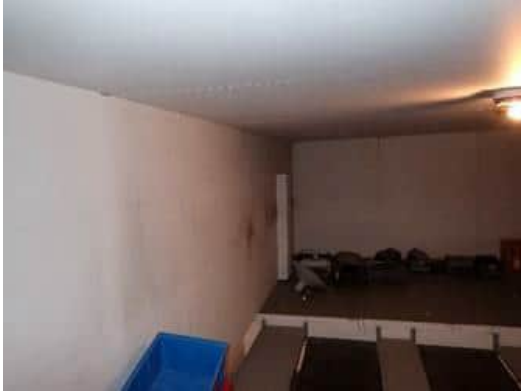
*Kuva 8. Toimistosiiven kolmannen kerroksen arkistohuone. Seinä- ja kattopintojen kuitusementtilevyt sisältävät asbestia.*

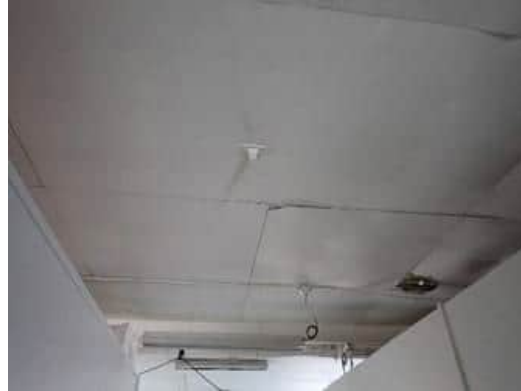
*Kuva 9. Tehdassalien kolmas kerros. Sisäkaton alapinnan kuitusementtilevyt sisältävät asbestia.*

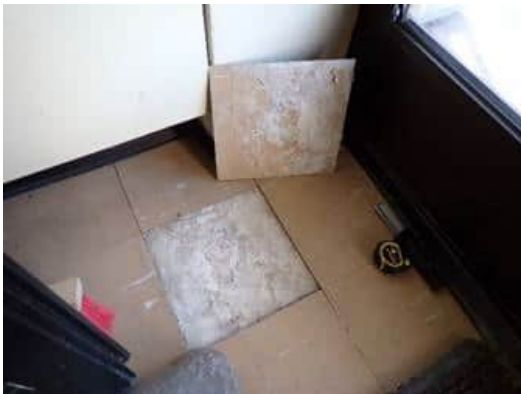
Toimistosiiven ensimmäisen kerroksen aulan ja viereisten työhuoneiden vaalealla kiinnitysliimalla kiinnitetyt 250 x 250 mm vaaleanruskeat lattiavinyylilaatat sisältävät asbestia (näyte HA4).

*Kuva 10. Näyte HA4, tuulikaapin aula. Lattiavinyylilaatta sisältää krysotiiliasbestia.*

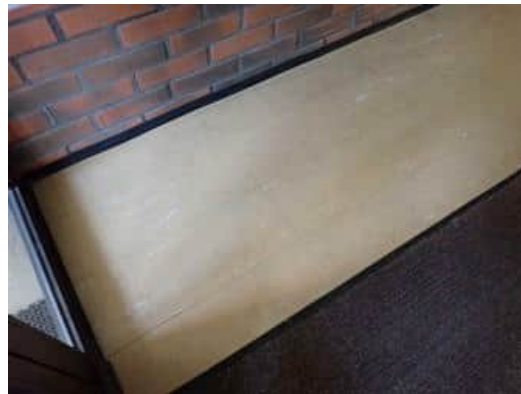
*Kuva 11. Asbestipitoisia lattiavinyylilaattoja porrashuoneen lattialla.*

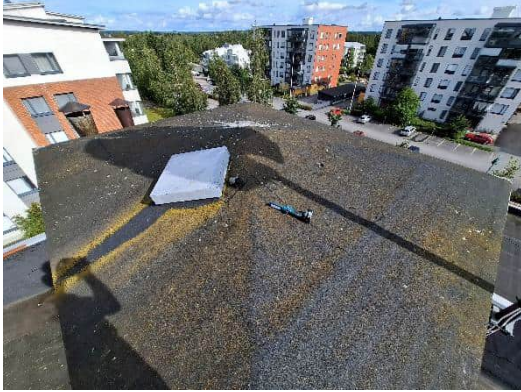
*Kuva 12. Yleiskuva hissikuilun vesikatolta. Kuntotutkimuksen mukaan alemmat kermit ovat todennäköisesti alkuperäisiä.*

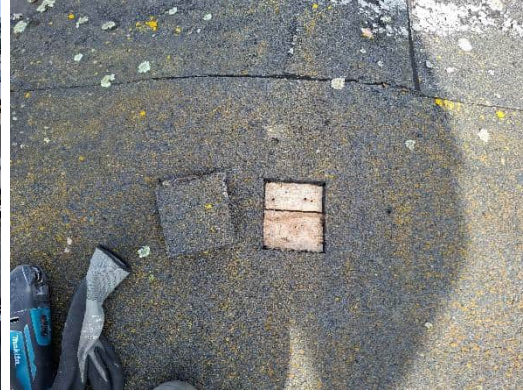
Hissikuilun vesikatolta bitumikermit sisältävät näytteen HA25 mukaan asbestia.

*Kuva 13. Näyte HA25. Bitumikermit sisältävät antofylliittiasbestia.*

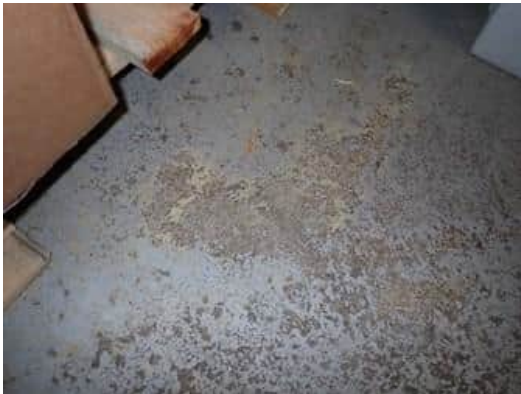
Betonilattioiden maaleista otettujen näytteiden HA13, HA14, HA18 mukaan kohteen lattioiden maalit sisältävät raskasmetalleja, kuten lyijyä ja kobolttia, joka tulee huomioida maalipintoihin kohdistuvissa pölyävissä purkutöissä. Mikäli betonirakenteita puretaan kokonaisuudessaan, tulee purkubetonista tutkia kaatopaikkakelpoisuus erikseen, jolloin betonin maalipinnoitteen raskasmetallipitoisuudet eivät välttämättä vaikuta lopulliseen syntyvän jätteen käsittelyyn.

*Kuva 14. Ensimmäisen kerroksen tehdassali. Lattian maalipinnoitteet sisältävät raskasmetalleja.*

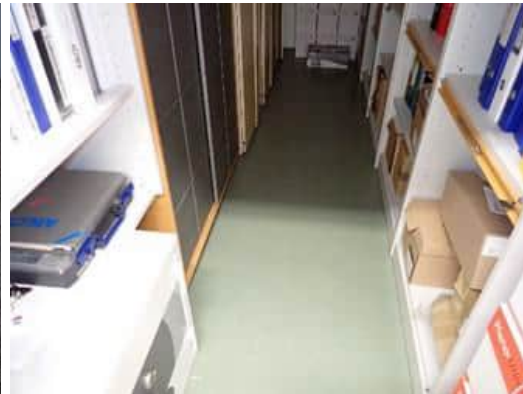
*Kuva 15. Kolmannen kerroksen arkistohuone. Lattian maalipinnoitteet sisältävät raskasmetalleja.*

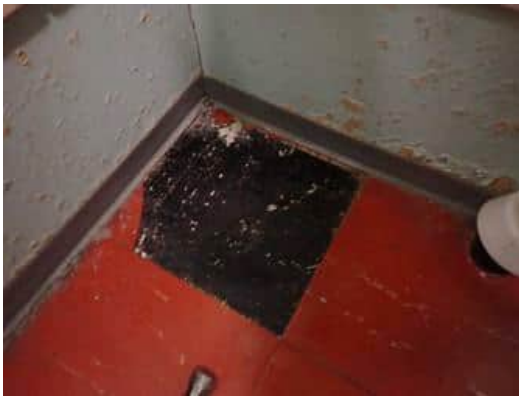
*Kuva 16. Näyte HA15, toimistosiiiven kolmannen kerroksen WC-tilat. Lattiavinyyliilaattojen alla oleva musta kiinnitysliima sisältää antofylliittiasbestia.*

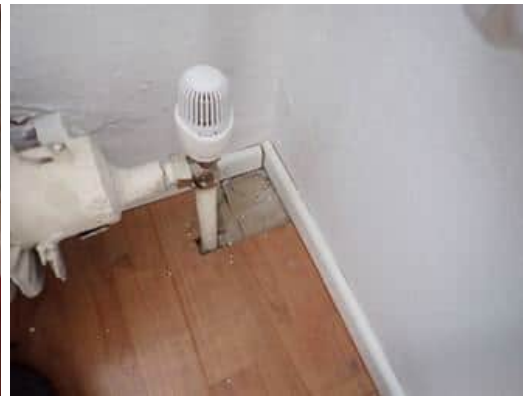
*Kuva 17. Näyte HA11, lounaisnurkan työhuoneet. Uusittujen pintamateriaalien alla oleva musta kiinnitysliima sisältää antofylliittiasbestia.*

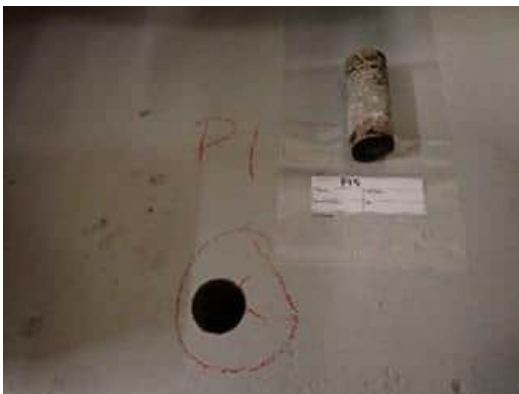
Tehdassalin betoniseen alapohjaan tehdyistä porauksista havaittiin yksittäisessä näytteessä bitumikermi, joka sisältää asbestia ja jonka PAH(16)-yhdistepitoisuus ylittää vaarallisen jätteen raja-arvon (näyte P15).

*Kuva 18. Näyte P15, tehdassalin eteläpääty. Alapohjan bitumikermi sisältää antofylliittiasbestia ja sen PAH(16)-yhdistepitoisuudet ylittävät vaarallisen jätteen raja-arvot.*

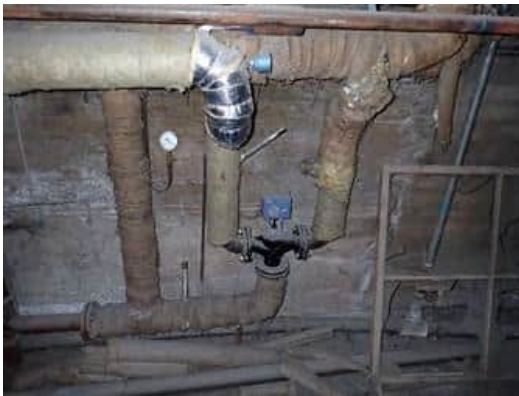
*Kuva 20. Tehdasalueen alla kulkeva putkitunneli. Putkistojen laippaliitokset sisältävät todennäköisesti asbestia.*

Tiivisteiden poistaminen on tehtävä asbestityönä, kokonaisuena irrottamalla. Tämän jälkeen puhtaat metalliosat voidaan toimittaa kierrätykseen. Vaihtoehtoisesti putket voidaan katkaista laippaliitosten vierestä ja liitokset tiivisteineen hävitetään asbestijätteenä. Tiivisteiden poisto voidaan tehdä yksittäisissä tiivisteissä normaalina purkutyönä. Isommassa mittakaavassa työ tulee tehdä asbestipurkutyönä.

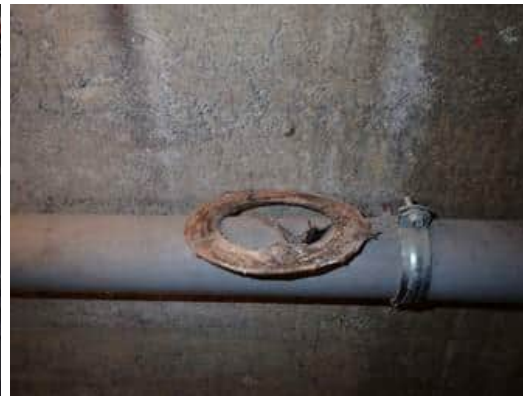
*Kuva 21. Tehdasalueen alla kulkeva putkitunneli. Yksittäinen irrallinen kuitupohjainen, todennäköisesti asbestia sisältävä tiivisterengas muovisen viemäriputken päällä.*

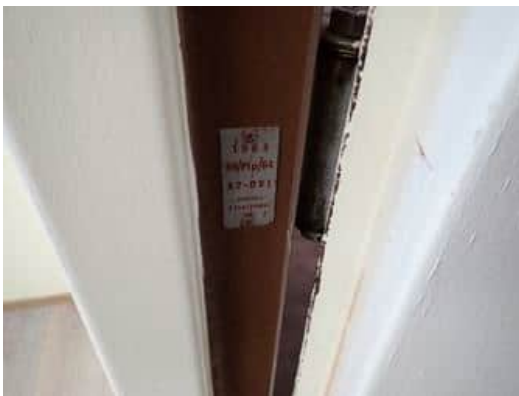
Alkuperäiset palo-ovet ovat ajalta, jolloin palo-oviin on vaadittu asbestieristys. Palo-ovet ja niiden karmit sisältävät rakennusajankohdan perusteella asbestia.

*Kuva 22. Rakennuksen alkuperäiset 1960...80-luvuilla asennetut teräspalo-ovet ja niiden karmit sisältävät rakennusajankohdan perusteella asbestia.*

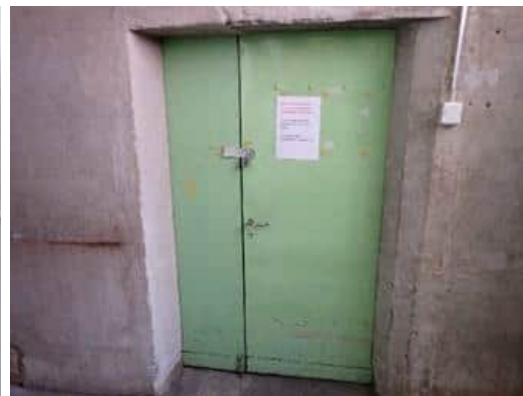
*Kuva 23. Rakennusajankohdan perusteella asbestia sisältävä teräspalo-ovi.*

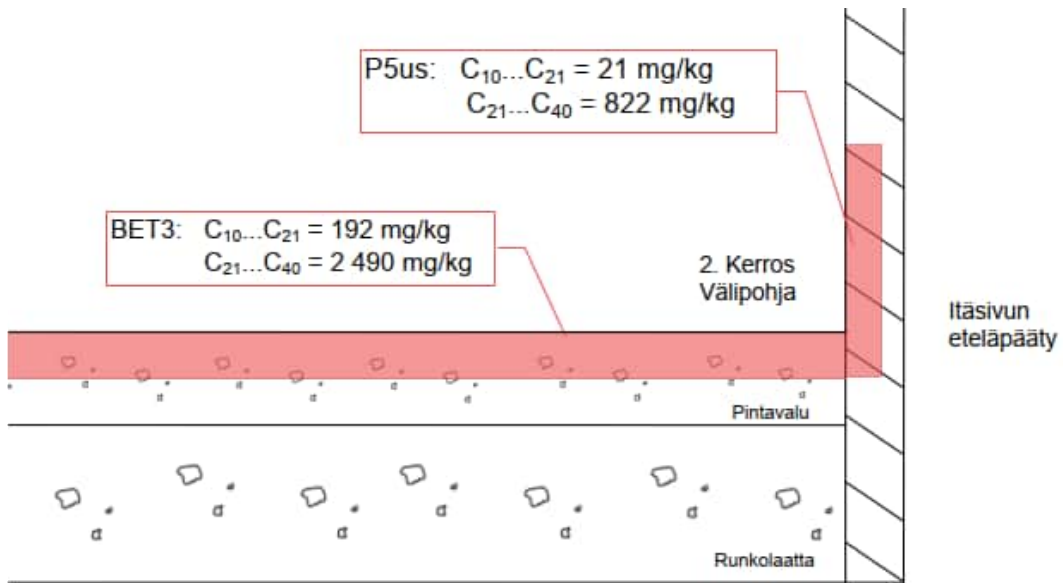
Kuva 30. Toisen kerroksen välipohjarakenteesta ja tiiliseinästä otettujen öljyanalyyysien keskeiset tulokset itäisivun eteläpäädyssä.

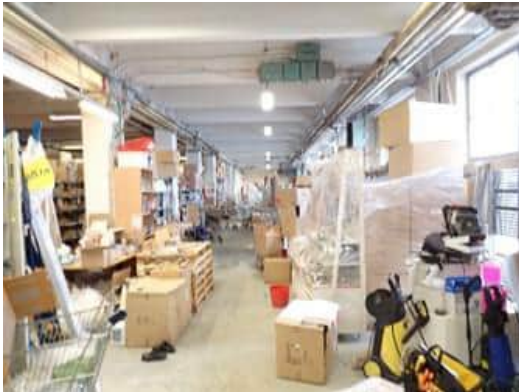
Kuva 31. Ensimmäisen kerroksen tehdassali. Tiloissa oli aistinvaraisesti arvioituna lievä öljyn haju.

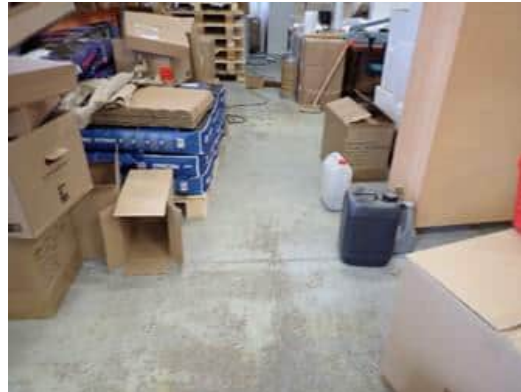
Kuva 32. Ensimmäisen kerroksen tehdassali. Tiloissa oli aistinvaraisesti arvioituna lievä öljyn haju.

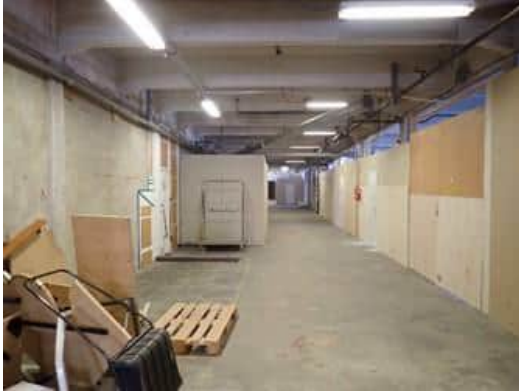
*Kuva 33. Toisen kerroksen tehdassali, nykyisin varasto- ja harrastetila. Tiloissa oli aistinvaraisesti arvioituna erittäin vahva öljyn haju.*

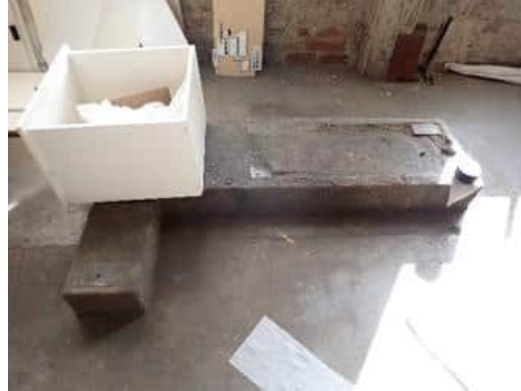
*Kuva 34. Toisen kerroksen vanha betoninen laitepeti. Laitepedin ympärillä on aistinvaraisesti öljyiseksi arvioitua betonia*

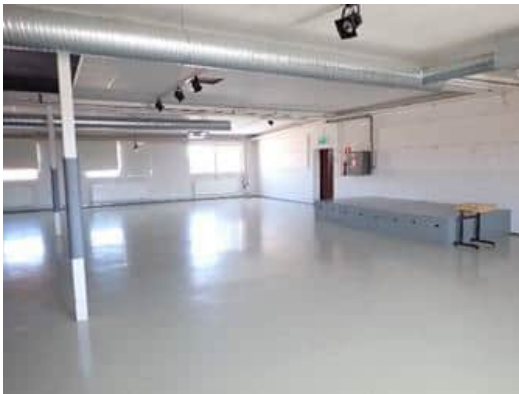
*Kuva 35. Kolmannen kerroksen vanha tehdassali, nykyisin kuntosali. Kuntosalin välipohja on pinnoitettu epoksilla. Kolmannen kerroksen tiloissa ei aistinvaraisesti havaittu öljyn hajua.*

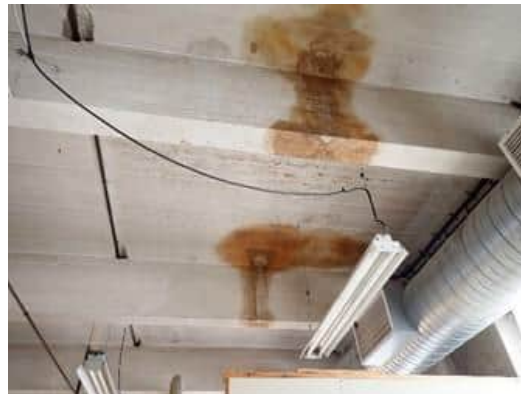
*Kuva 36. Kuntosalin välipohjarakenne. Välipohjarakenteessa on alapinnassa havaittavissa todennäköisesti vuodoista aiheutuneita öljyvaurioita.*

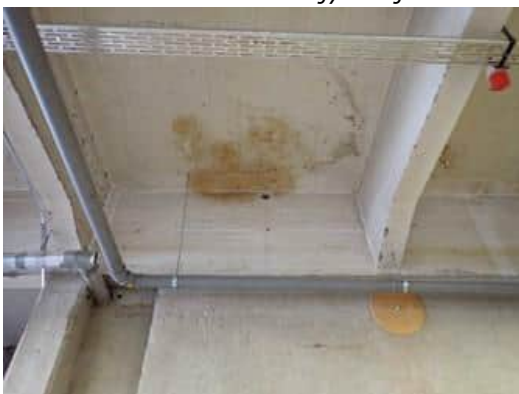
*Kuva 37. Rakennuksen palkisto. Palkistosta otetut osanäytteet kerättiin palkiston yläreunasta.*

Palkiston osalta suosittelemme näkyvästi vaurioituneiden alueiden pintaosien purkamista ja pintojen korjausta soveltuvalla menetelmällä. Pilareiden sekä palkiston muilta osin kaikkien pintojen huolellinen puhdistaminen liasta ja muista mahdollisista epäpuhtauksista on suositeltavaa öljyhiilivetyvaurioista riippumatta. Lisäksi purkulaajuuden riittävyttä suositellaan arvioitavan purkutöiden aikana aistinvaraisesti ja tarvittaessa näytteenotolla.

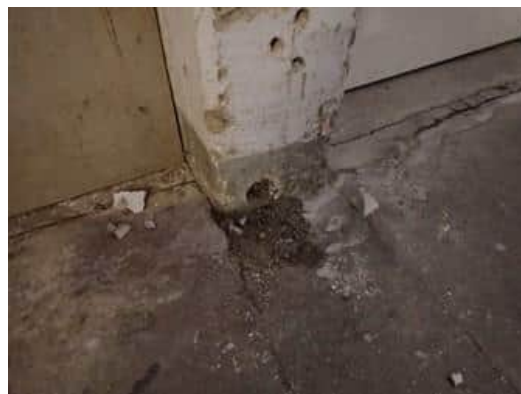
*Kuva 38. Rakennuksen pilari. Pilareista otetut osanäytteet kerättiin alareunasta.*

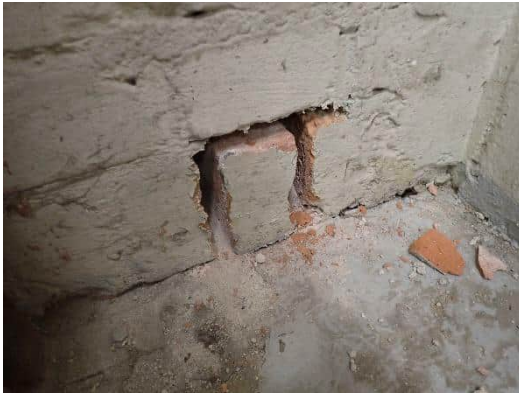
*Kuva 39. Tiiliseinistä otettiin näytteet iskuporaamalla saumalaasti tiilen ympäriltä ja irrottamalla tiili. Näytteenotossa varottiin poraamasta tiiltä, jotta tiili ei lämpenisi.*

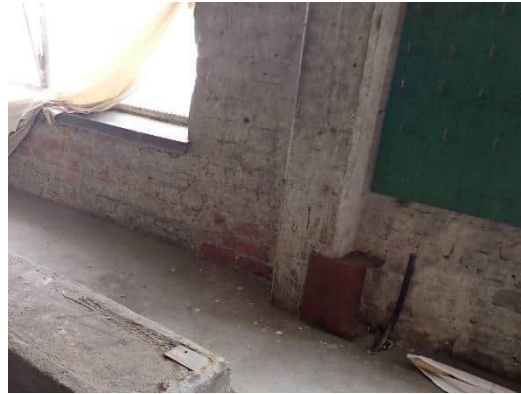
*Kuva 40. Yleiskuva tehdassalin tiiliulkoseinästä.*

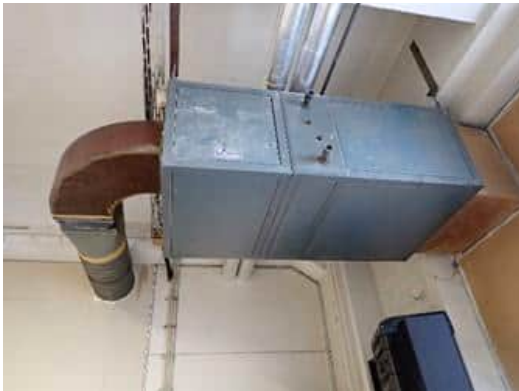
*Kuva 41. Vanhat LVIS-järjestelmät saattavat sisältää haitta-ainepitoisia osia sekä haitta-ainepitoisten aineiden jäämiä.*

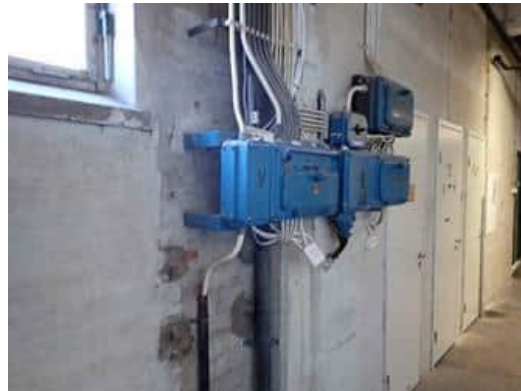
*Kuva 42. Vanhat LVIS-järjestelmät saattavat sisältää haitta-ainepitoisia osia sekä haitta-ainepitoisten aineiden jäämiä.*

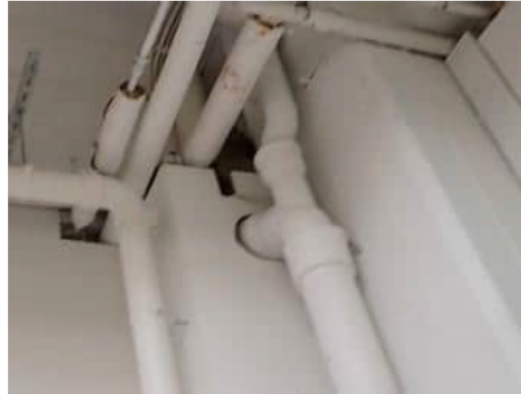
*Kuva 44. Ensimmäisen kerroksen tehdassalin valurautaisia putkia, joiden muhviilitokset sisältävät metallista lyjyä.*

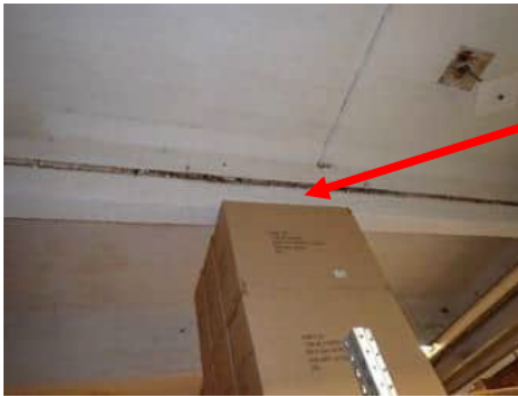
*Kuva 45. Vanhoja piettyjä sähköjohtojen suojapunoksia. Suojapunokset saattavat sisältää asbestia ja PAH-yhdisteitä. Näytteenotto vaatii irtikytken varmistamisen.*

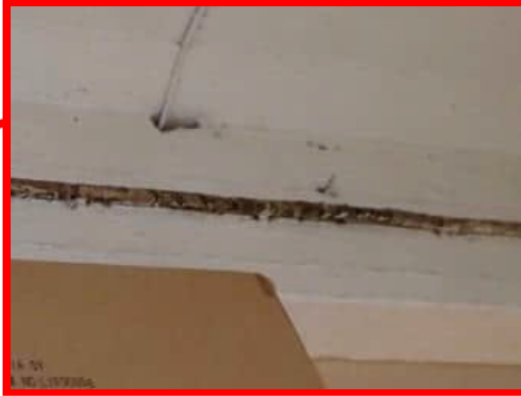
*Kuva 46. Lähikuva pietyistä sähköjohtojen suojapunoksista.*

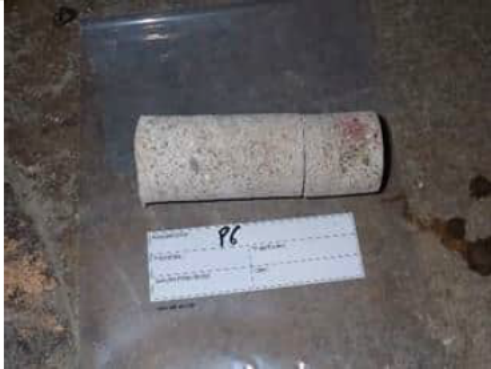
RA VP 1, välipohja – P6

2 krs. – pohjoispääty  
 rakenne ylhäältä alas:

- maali
- pintabetonivalu, 50 mm
- runkobetonilaatta, 90 mm
- maali

Ainoa toisen kerroksen välipohjasta läpiporattu näyte. Muualla alapuolella läpiporauksen estävää toimintaa ja tiloja.

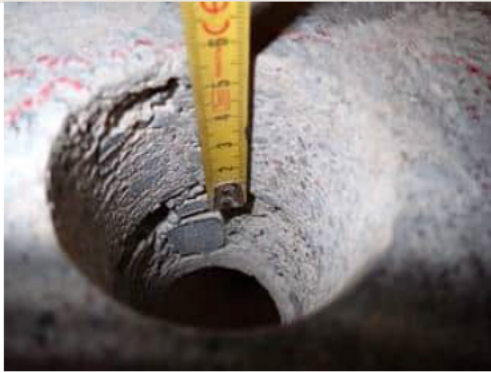
RA VP 2, välipohja – P1

3 krs. – pohjoispääty  
 rakenne ylhäältä alas:

- maali
- pintabetonivalu<sup>1</sup>, 55 mm
- runkobetonilaatta, 65 mm
- maali

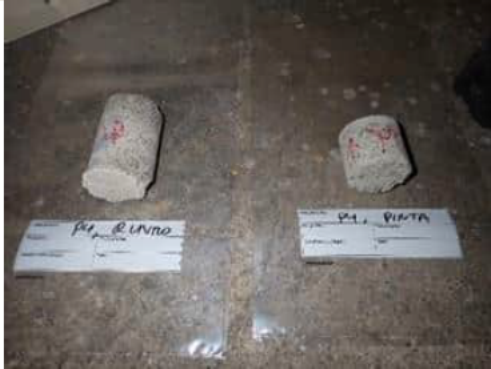
RA VP 4, välipohja

3 krs. – keskiosa

rakenne ylhäältä alas:

- epoksi, 3 mm
- tasoite
- pintabetonivalu, 35 mm
- runkobetonilaatta, 80 mm
- maali

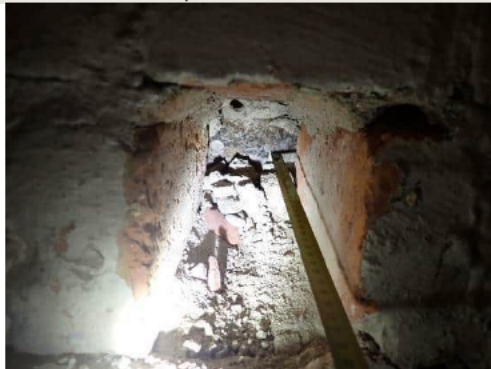
RA US 1 – P1us, ulkoseinä

1 krs. – alin tiilirivi, tehdasosan itäsivu

rakenne sisältä ulos:

- maali
- poltettu punasaviitiili, 220 mm
- betonisokkeli

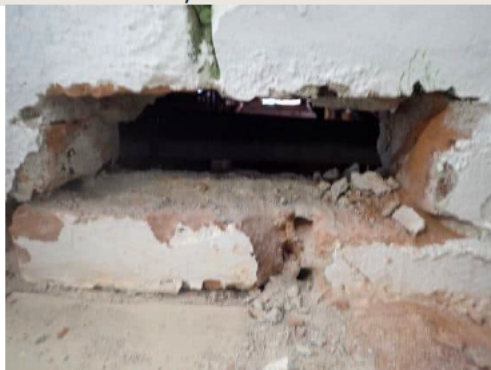
RA US 3 – P3us, ulkoseinä

2 krs. – alin tiilirivi, tehdasosan länsisivu

rakenne sisältä ulos:

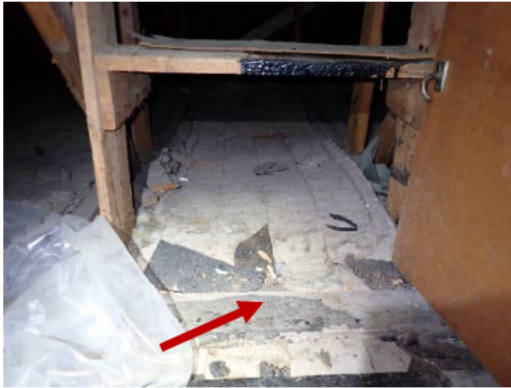
*Kuva 1. Näyte HA2. Toimistosiiven yläpohjan eristetilassa lojuvat bitumikermit eivät sisällä asbestia, eikä niiden PAH(16)-yhdistepitoisuus ylitä vaarallisen jätteen raja-arvoa.*

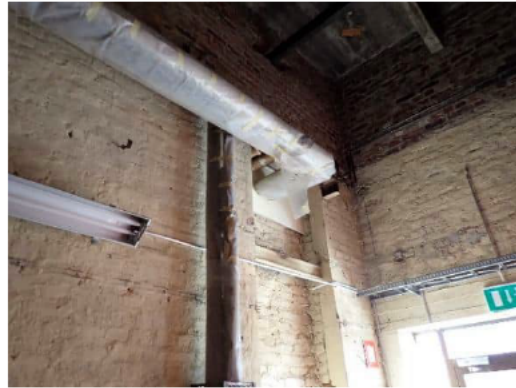
*Kuva 2. Näyte HA3, vanha kattilahuone. Seinien keltainen maali ja tasoite eivät sisällä asbestia.*

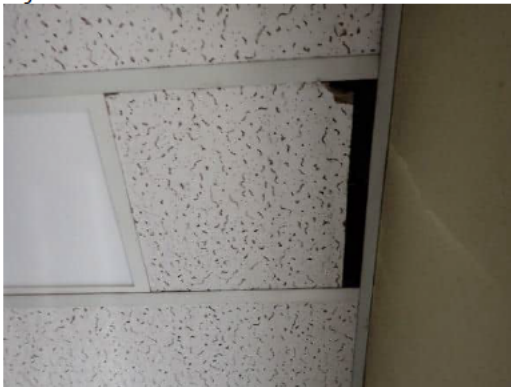
*Kuva 3. Näyte HA5, toimistorakennuksen tuulikaappi, 1 krs. Alakaton verhoilulevyt eivät sisällä asbestia.*

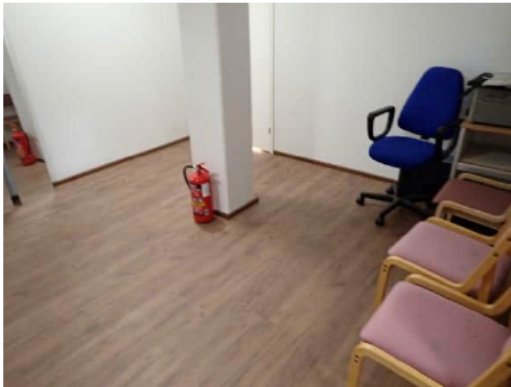
*Kuva 5. Näyte HA8k, toimistosiipi, 2 krs. Pilareiden tasoite ei sisällä asbestia.*

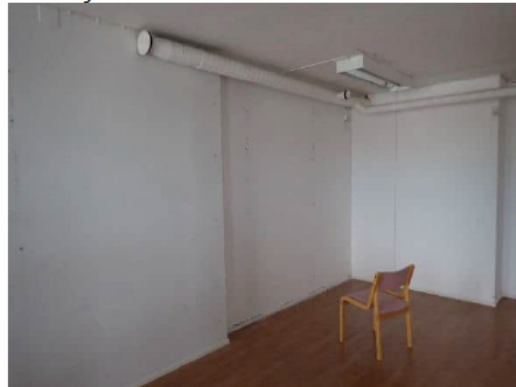
*Kuva 6. Näyte HA9k, toimistosiipi, 2 krs. Katto- ja seinätasoitteet eivät sisällä asbestia.*

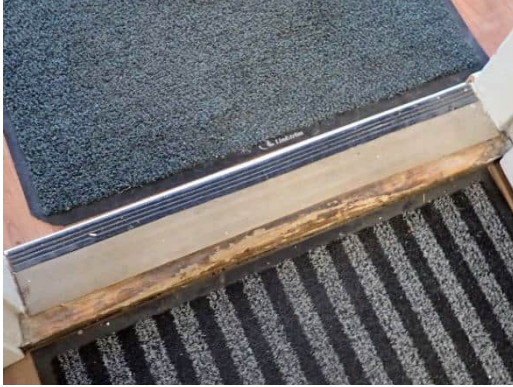
*Kuva 7. Näyte HA10, toimistosiiven porrasaula, 2 krs. Kynnysten päällä olevat 300 x 300 lattiaviinyyliilaat ja vaalea kiinnitysliima eivät sisällä asbestia.*

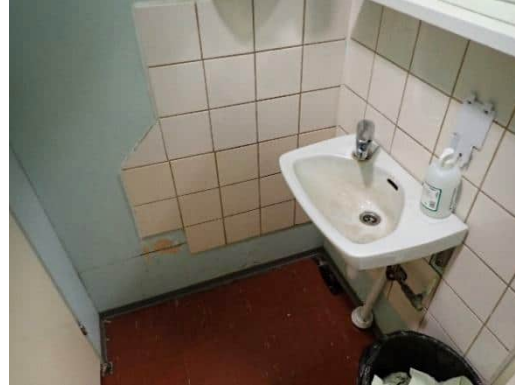
*Kuva 8. Näyte HA16, toimistosiiven WC-tila, 3 krs. Alkuperäiset keraamiset laatoitukset ja niiden kiinnitysliimat ja seinätasoitteet eivät sisällä asbestia.*

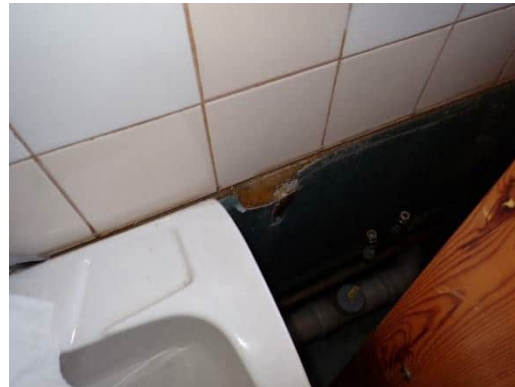
*Kuva 10. Näyte HA19, esiintyjien tila 3 krs. Vesipisteiden taustojen ja lattioiden pintamateriaalina oleva muovimatto ja vaalea kiinnitysliima eivät sisällä asbestia. Vastaavaa muovimattoa käytetty myös ympäröivien tilojen pintamateriaalina.*

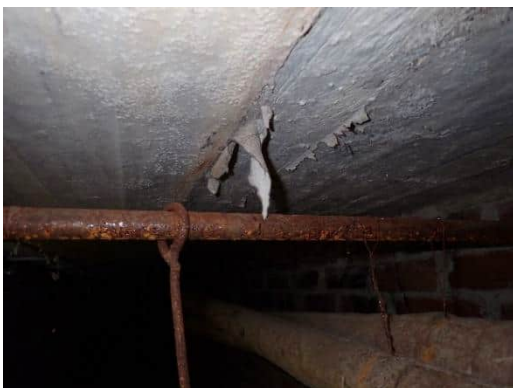
*Kuva 11. Näyte HA20, tehdasalueen alapuolinen putkitunneli. Betoniholvin alapinnassa olevat harsokankaan jäämät eivät sisällä asbestia.*

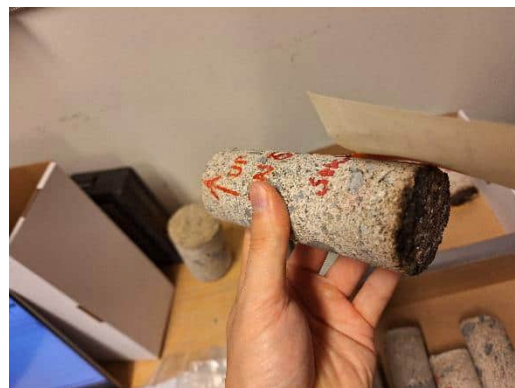
*Kuva 12. Näyte HA22. Betonisokkelin sisäpinnan sively ei sisällä asbestia.*

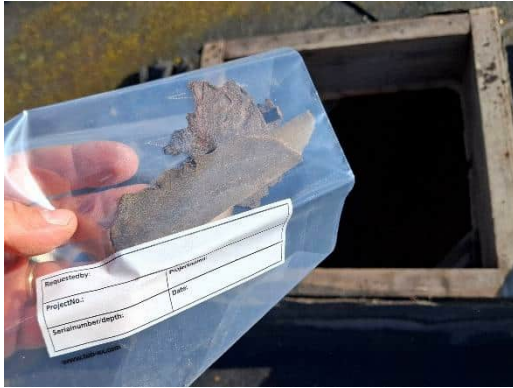
*Kuva 13. Näyte HA23, RA YP 1. Tehdassalin yläpohjan tervapaperin PAH(16)-yhdistepitoisuudet eivät ylitä vaarallisen jätteen raja-arvoja.*

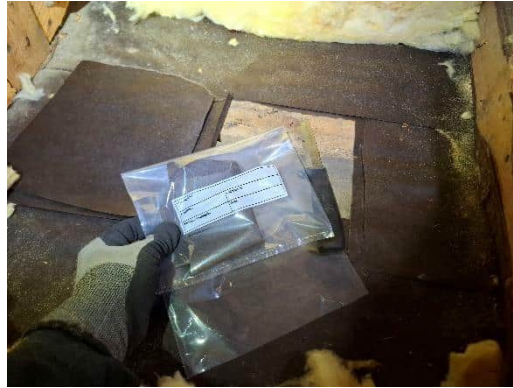
*Kuva 14. Näyte HA24, RA YP 2. Tehdassalin yläpohjan tervapaperin PAH(16)-yhdistepitoisuudet eivät ylitä vaarallisen jätteen raja-arvoja.*

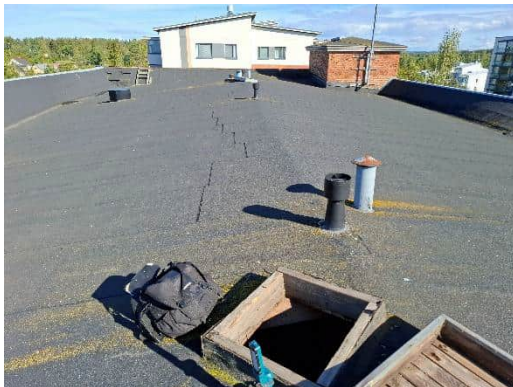
*Kuva 15. Näytteet HA25, HA26, ja HA27. Tehdassalin vesikaton bitumikermit eivät sisällä asbestia eikä niiden PAH(16)-yhdistepitoisuudet ylitä vaarallisen jätteen raja-arvoja.*

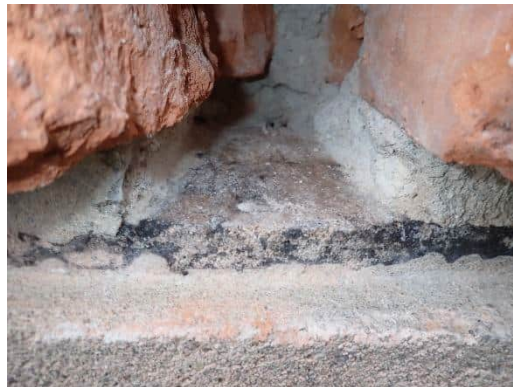
*Kuva 16. Näyte HA28. Betonisokkelin yläpinnan bitumisiveley ei sisällä asbestia eikä sen PAH(16)-yhdistepitoisuudet ylitä vaarallisen jätteen raja-arvoja.*

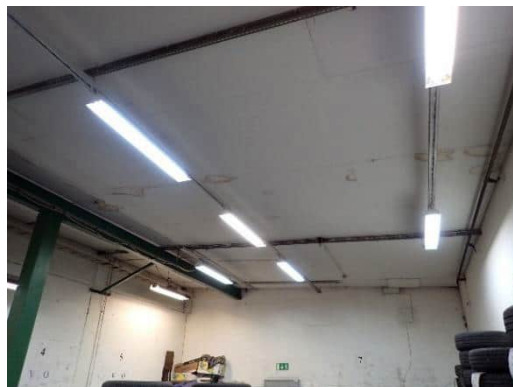
*Kuva 18. Yleiskuva rengasvarastona toimivasta laajennuksesta. Sisäpintojen levytykset ovat kipsilevyä.*

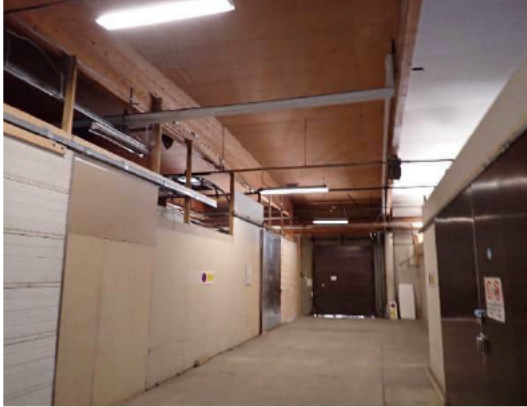
*Kuva 19. Yleiskuva alkuperäisen tehdasrakennuksen ja varastolaajennuksen rajakohdasta. Laajennusosan sisätiloissa ei havaittu mahdollisesti asbestipitoisia pintamateriaaleja.*

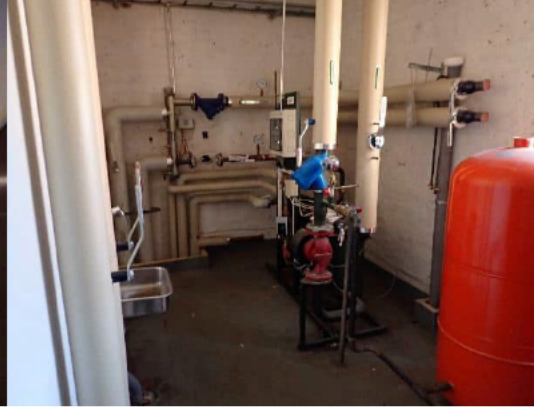
*Kuva 20. Yleiskuva uusitusta lämmönjakuhuoneesta. Vanhoja mahdollisesti asbestia sisältäviä kattilahuoneen rakenteita ei havaittu.*

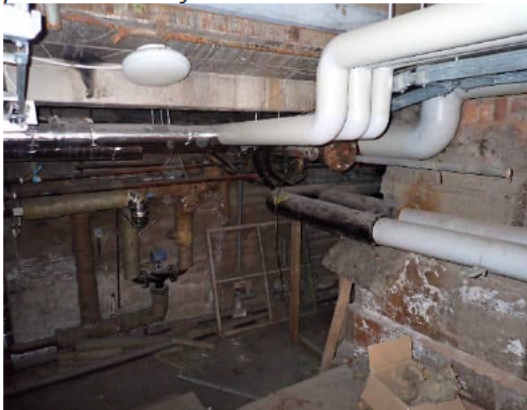
*Kuva 21. Yleiskuva putkikanaaliin kulkevista putkista. Putket on eristetty paljain sekä muovikalvolla pinnoitetuin mineraalivillakouruin. Vanhoja mahdollisesti asbestipitoisia putkieristeitä ei havaittu.*
