Lempäälän kunta

Hollon radanoikaisun asemakaava-alueen rakennetun ympäristön selvitys

Raportti

23.6.2021

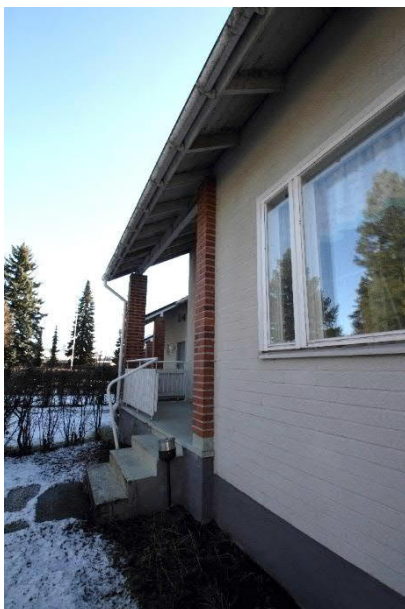
Kuva 54 Rivitalon asuntojen sisäänkäyntien yhteydessä on avoimet kuistit. Julkisivun porrastuksia rytmittää kuistien punatiiliset pilarit.

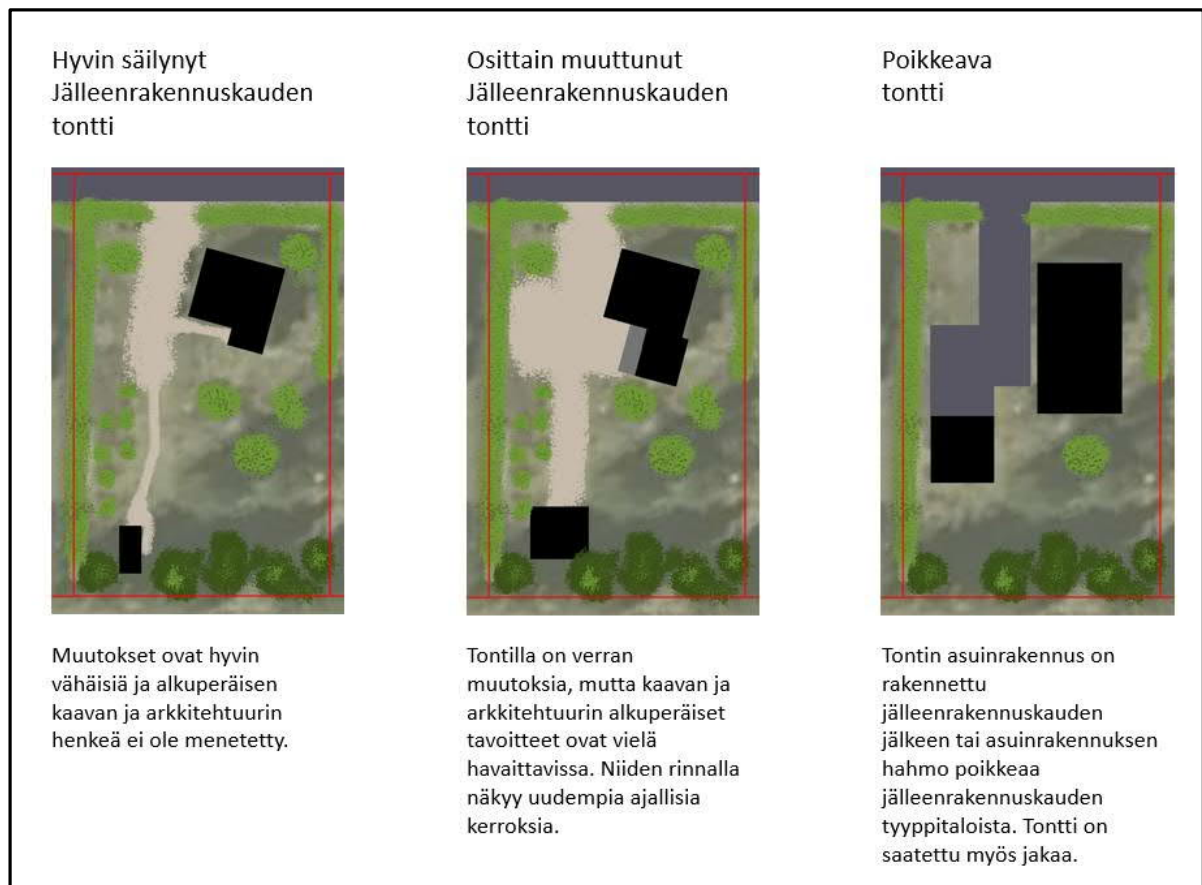
Kuva 62. Kaaviokuvat hyvin säilyneestä, osittain muuttuneesta ja poikkeavasta tontista.

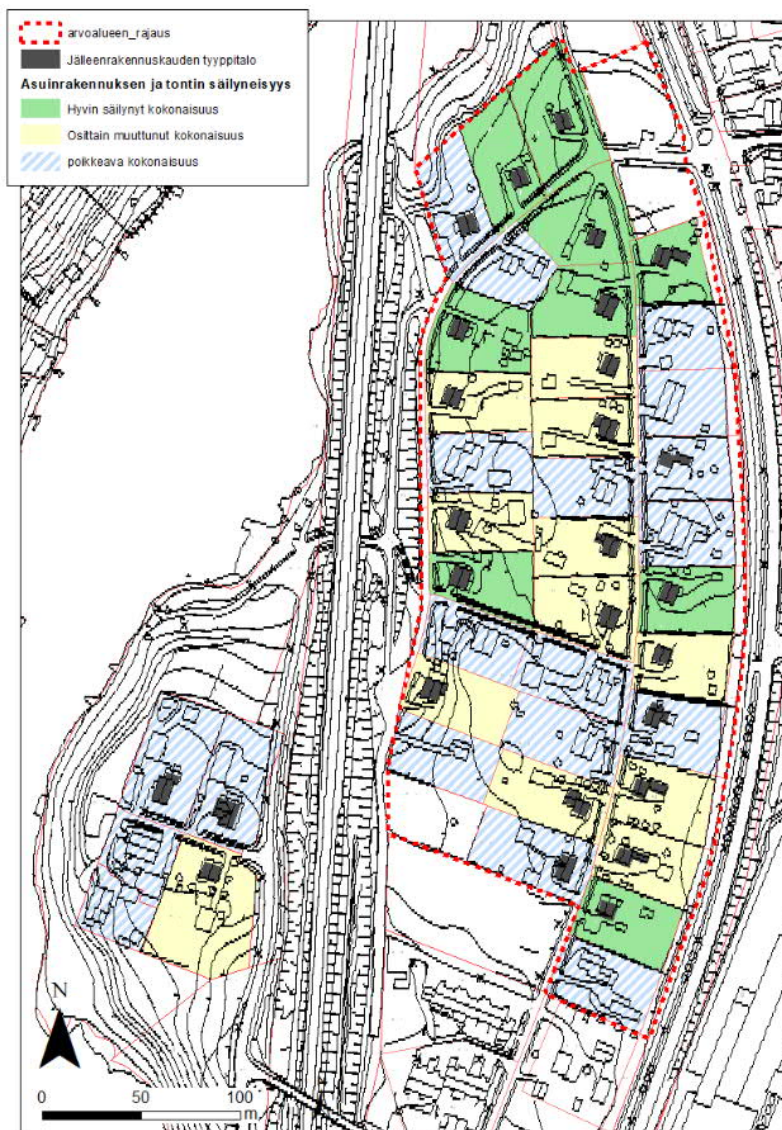
Kuva 68. Arvoalueen raja on osoitettu kartassa punaisella pisteviivalla. Lisäksi kartalla on osoitettu jälleenrakennuskauden tyyppitalot tumman harmaana, hyvin säilyneet kokonaisuudet vihreällä, osittain muuttuneet keltaisella ja poikkeavat kokonaisuudet sinisellä viivoituksella.

Kokonaisuuden ollessa edelleen melko yhtenäinen ja jälleenrakennuskaudelle tyypillinen alueen taajamakuva suositellaan vaalimaan ja säilyttämään alueen nykyinen tonttijako pääpiirteissään arvoalueella (ks. Kuva 68). Koskitien ja Nurmisaarentien risteykseen on mahdollista muodostaa yksi asuintontti sekä Koskitien etelä- että pohjoispuolelle. Arvoalueella ei ole suositeltavaa jakaa nykyisiä tontteja kahdeksi pienemmäksi tontiksi.

Arvoalueella olevat 1940–1950-lukujen rakennusmassaltaan noppamaiset, puolitoista kerroksiset tyyppitalot (ks. Kuva 68) suositellaan säilyttämään ja vaalimaan niiden noppamaista hahmoa mahdollisen täydennysrakentamisen yhteydessä siitä riippumatta, onko kohde arvioitu tässä selvityksessä hyvin säilyneeksi, osittain muuttuneeksi vai poikkeavaksi. Mahdollinen täydennysrakentaminen suositellaan sijoittamaan pihan puolelle rakennusta niin, että noppamainen rakennusmassa on edelleen hahmotettavissa kadulta käsin. Asuinrakennuksia on mahdollista laajentaa pihan puolelle sijoittuvalla yksikerroksisella siipiosalla, jonka runkosyvyys on selvästi kapeampi kuin alkuperäisen tyyppitalon. Mahdolliset piharakennukset suositellaan sijoittamaan tonttien perälle. Piharakennusten suositellaan olevan sekä kooltaan että muutenkin ulkoasultaan alisteisia asuinrakennuksille.
