# TUTKIMUSSELOSTUS

Piippokeskus, tehdasosa

Ulkoseinien ja vesikaton kuntotutkimus

24.10.2025

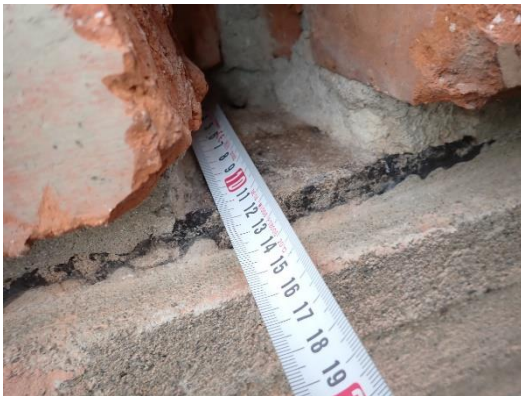
Kuva 9. Sokkelin ylä- ja sisäpinnassa on bitumisively. Sivelyssä ei todettu asbestia tai PAH(16)-yhdisteitä yli vaarallisen jätteen raja-arvon (näyte HA28, AFRY Finland Oy, 10.10.2025).

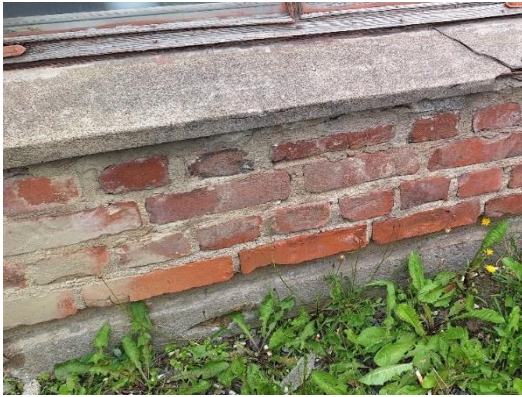
Kuva 10. Länsijulkisivun sokkeli on paikoin matala. Sokkelin pinnassa on näkyvissä rapautumista.

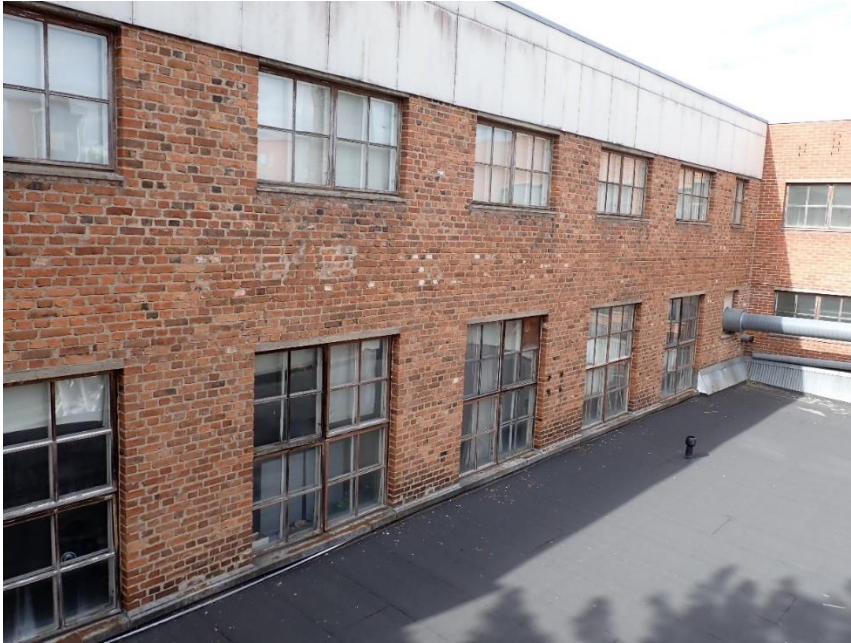
Kuva 13. Yleiskuva. Tehdasosan ylimmän kerroksen ikkunat ja niiden ylityspalkit on rakennettu 1960-luvulla. Seinän yläosan kuitusementtilevyt sisältävät asbestia (AFRY Finland Oy 10.10.2025).

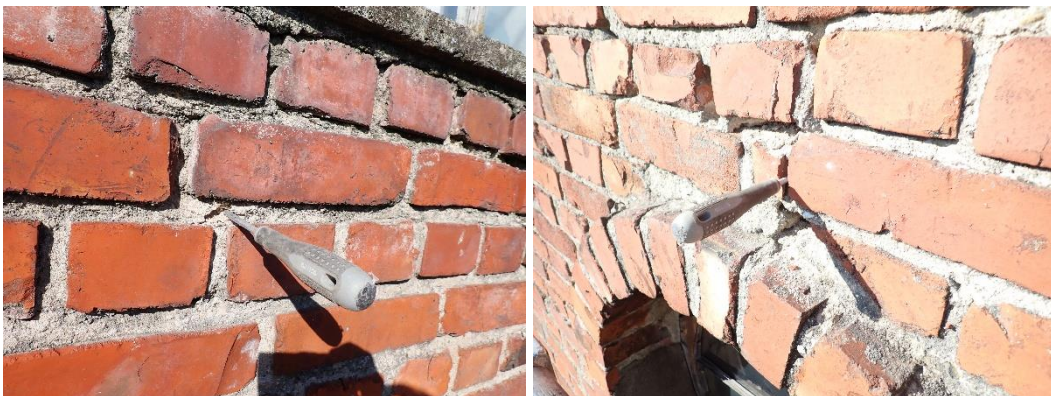
*Kuva 25. Itäisivulla muuraussaumoissa rapautumaan ikkuna-aukkojen alapuolisissa saumoissa sekä torniosan yläosan saumoissa.*

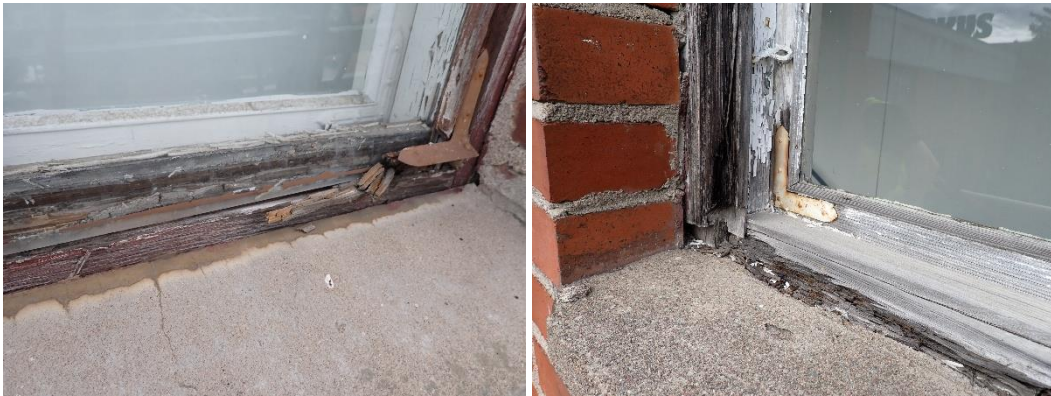
*Kuva 29. Ikkunoiden ulkopokien puuosat ovat paikoin täysin lahonneet tai ulommainen ikkunapuite puuttuu kokonaan mahdollistaen sadeveden kulkeutumisen karmi- ja ulkoseinärakenteen sisään.*

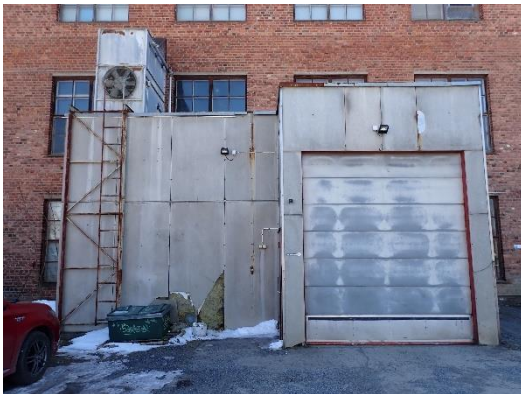
*Kuva 37. Länsisivun varastokopin ulkoseinä on huonokuntoinen. Seinän ulkoverhous on tehty asbestipitoisella kuitusementtilevyllä (HA1, AFRY Finland Oy, 10.10.2025).*

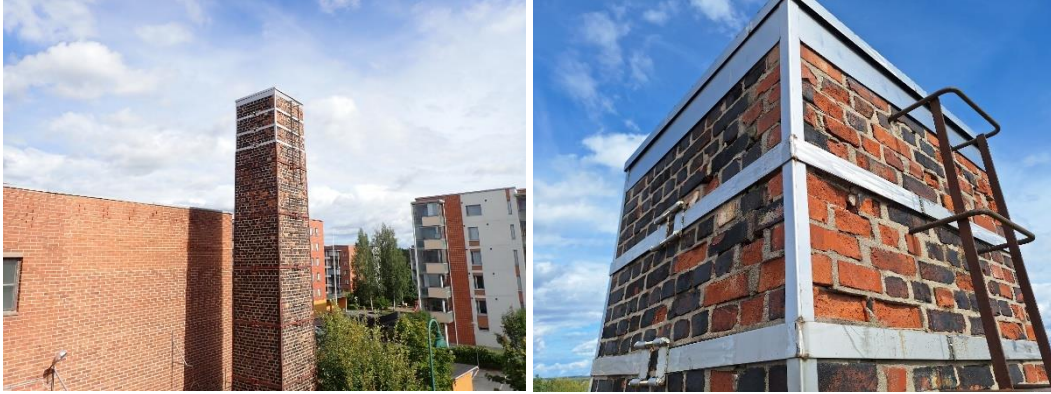
Tehtasosan itäisivulla sijaitsee alkuperäiseltä rakentamisvuodelta peräisin oleva jo käytöstä poistettu tiilirakenteinen savupiippu, joka on korkeudeltaan noin 12...14 m. Piipun päällä on RST-rakenteinen peitelevy. Piippu on tuettu yläosastaan RST-rakenteisin tukipannoin ja kulmaraudoin (noin 1.5 m matkalla), joka jälkeen tukirakenne jatkuu teräsrakenteisena. Piipun kulmissa olevat kulmaraudat on liitetty toisiinsa teräsrakenteisin tukipannoin, tukipantoja on noin 1 m välein. Tukirakenteissa on havaittavissa teräskorroosion aiheuttamia vaurioita.

*Kuva 38 Yleiskuva tehdasosan itäsivulla sijaitsevasta savupiipusta. Piipun yläosa on peitetty ja tuettu RST-rakenteisella peitelevy ja tukirakenteella.*

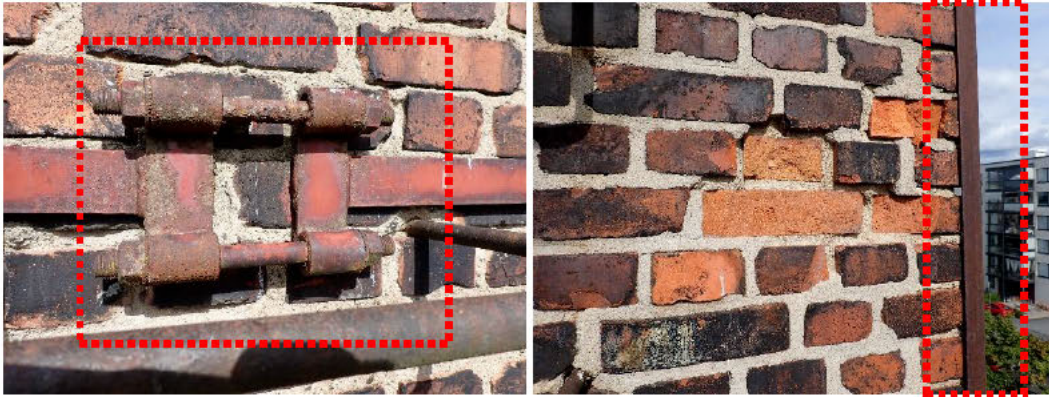
*Kuva 41. Savupiippu on tuettu metallisilla panta- ja kulmarautarakenteilla (kuvassa punaisella katkoviivalla). Tukirakenteen metalliosissa on havaittavissa teräskorroosiota, pääosin metalliset tukirakenteet ovat tyydyttävässä kunnossa. Tukirakenne ei kuitenkaan estä pakkasrapautuneiden tiilenpalojen putoamista alas. Piipun rapautuneet tiilet aiheuttavat turvallisuusriskin rakennuksessa asioiville ja ohikulkeville ihmisille.*

Tehtaan savupiipun tiilimuuraus on etenkin yläosassa pahasti rapautunutta. Piipun yläosan verkottaminen on suositeltavaa vähimmäistoimenpiteenä, ja mahdollisen peruskorjauksen yhteydessä suositellaan uusimaan vaurioituneet tiilet ja saumalaastit. Ennen muita toimenpiteitä on suositeltavaa estää kulku piipun juurella.

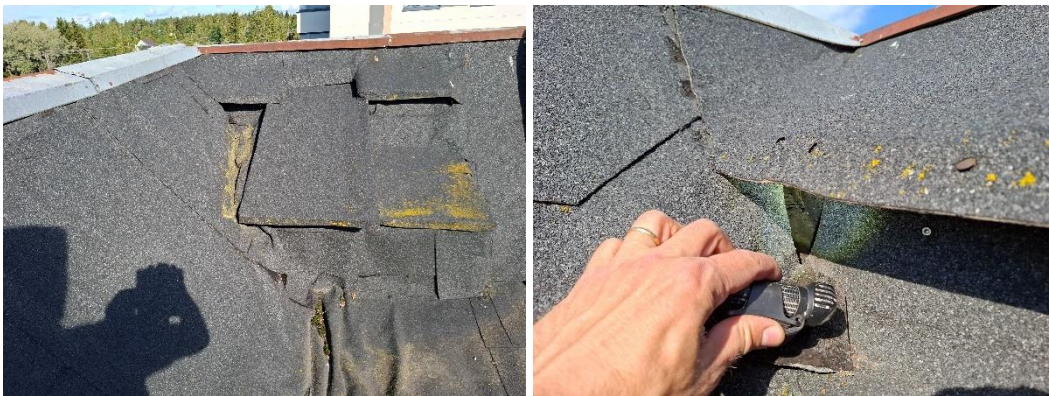
*Kuva 49. Nurkkakohdalla kermin alustassa on porrastusta. Paikoin kermin saumat ovat auki ja saumasta on näkyvissä puualusta.*

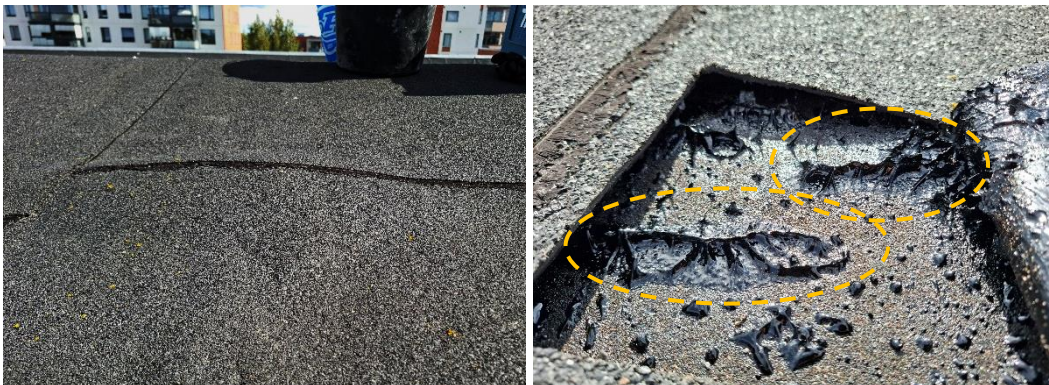
*Kuva 50. Kermi avattiin yksittäisen suurehkon höyrypussin kohdalta. Pintakermi on irti pohjakermistä. Pinta- ja pohjakermin välissä on vain paikoin liimausbitumia ja pohjakermin hiekkasirotepinta on näkyvissä. Liimausbitumi on paikoin muotoutunut kraaterimaiseksi (ympyröity keltaisella katkoviivalla).*

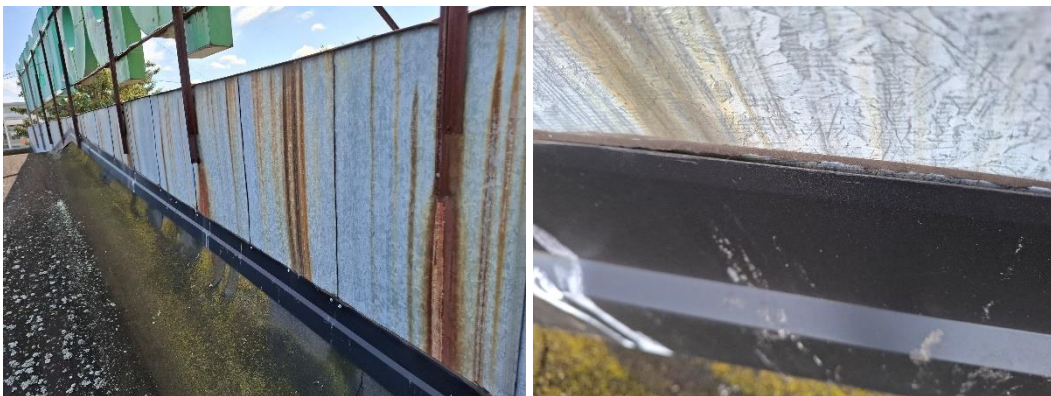
*Kuva 53. Ylösnostojen suojapeltien yläreuna on epätiivis, pellin ja seinän välissä on rako. Vastaavia puutteita on pääosin kaikissa ylösnostoissa seinäpinnoille.*

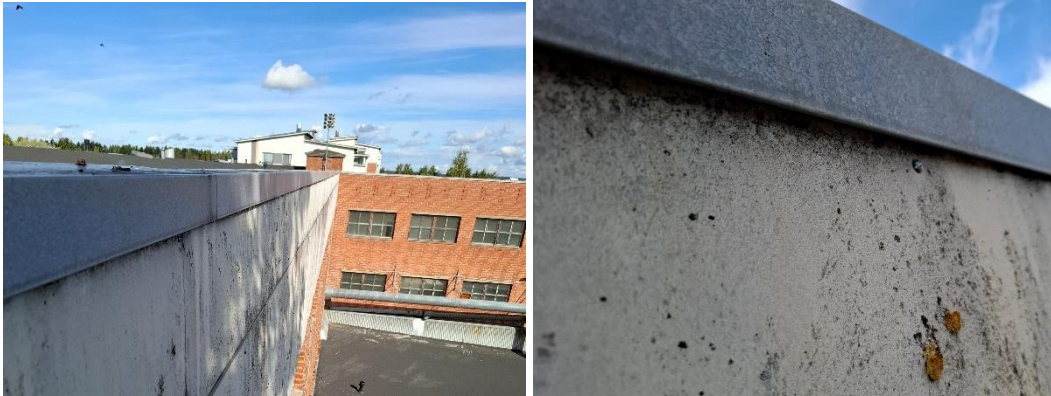
Kuva 54. Yleiskuva rakennuksen pitkän sivun räystäältä. Räystäällä ei ole selkeää tuuletusrakoa suojapellin ja julkisivuverhouselevyn välissä.

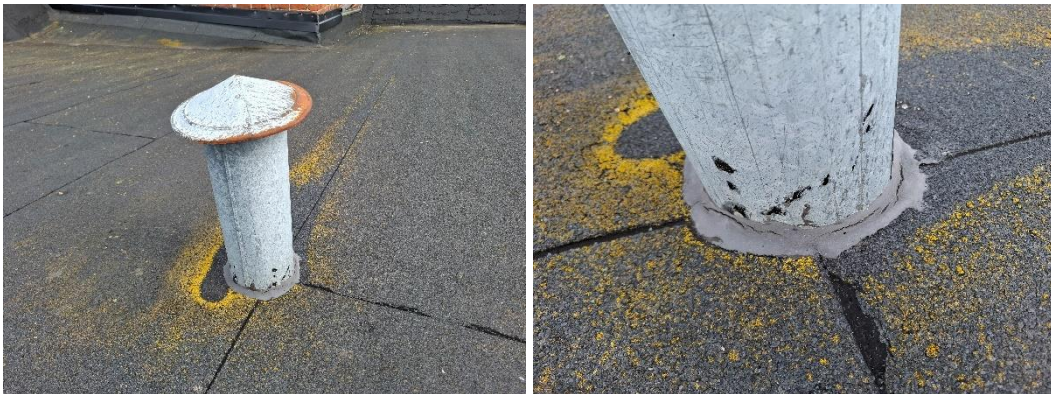
- Katolla on alipainetuulettimia, kattoluukkuja sekä yksittäisiä suurempia LVI-laitteita. LVI-laitteiden ja läpivientien tiiviydessä ei havaittu merkittäviä vesitiiviyspuutteita. Läpivientien juuria on tiivistetty joustavalla saumamassalla, joka on monin paikoin ratkennut

Kuva 55. Katolla on alipainetuulettimia, kattoluukkuja sekä yksittäisiä suurempia LVI-laitteita, joiden juuria on tiivistetty joustavalla saumamassalla. Saumamassa on paikoin ratkennut.

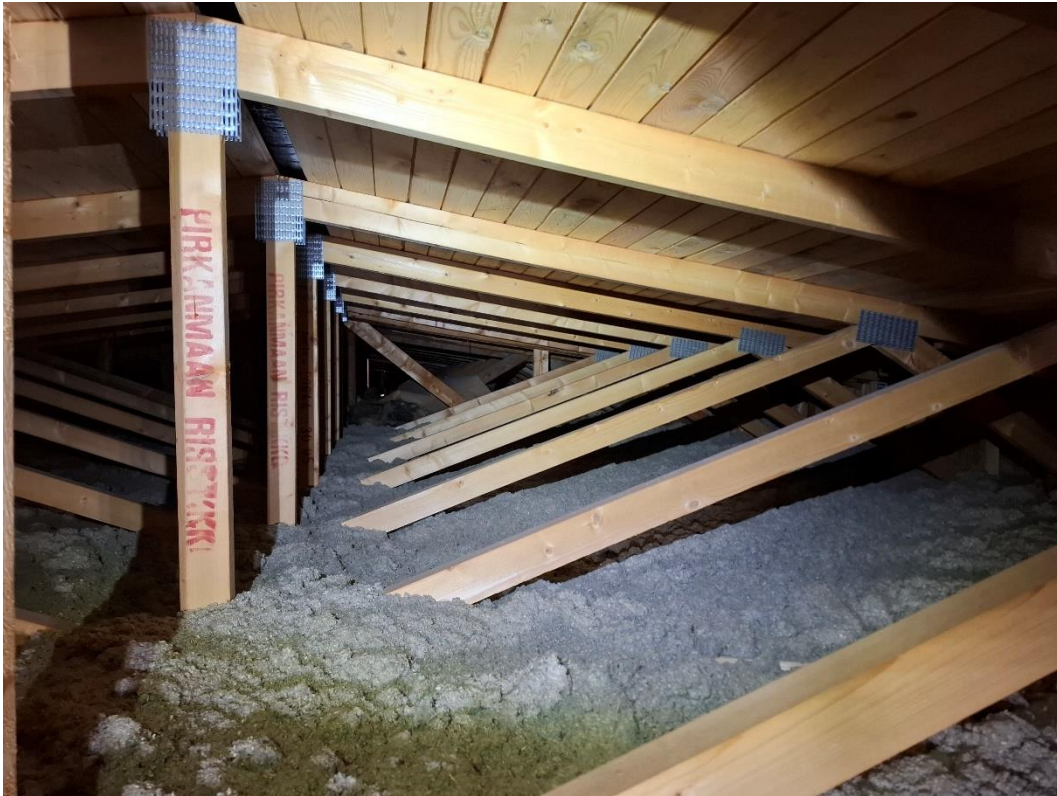
*Kuva 59. Yleiskuva tehdassalin keskialueelta, missä vesikaton aluslaudoitus, puuristikkorakenteet, lämmöneriste, höyrynsulkumuovi ja sisäverhouksen koolaus on uusittu paikallisesti noin 5...10 metrin leveydeltä.*

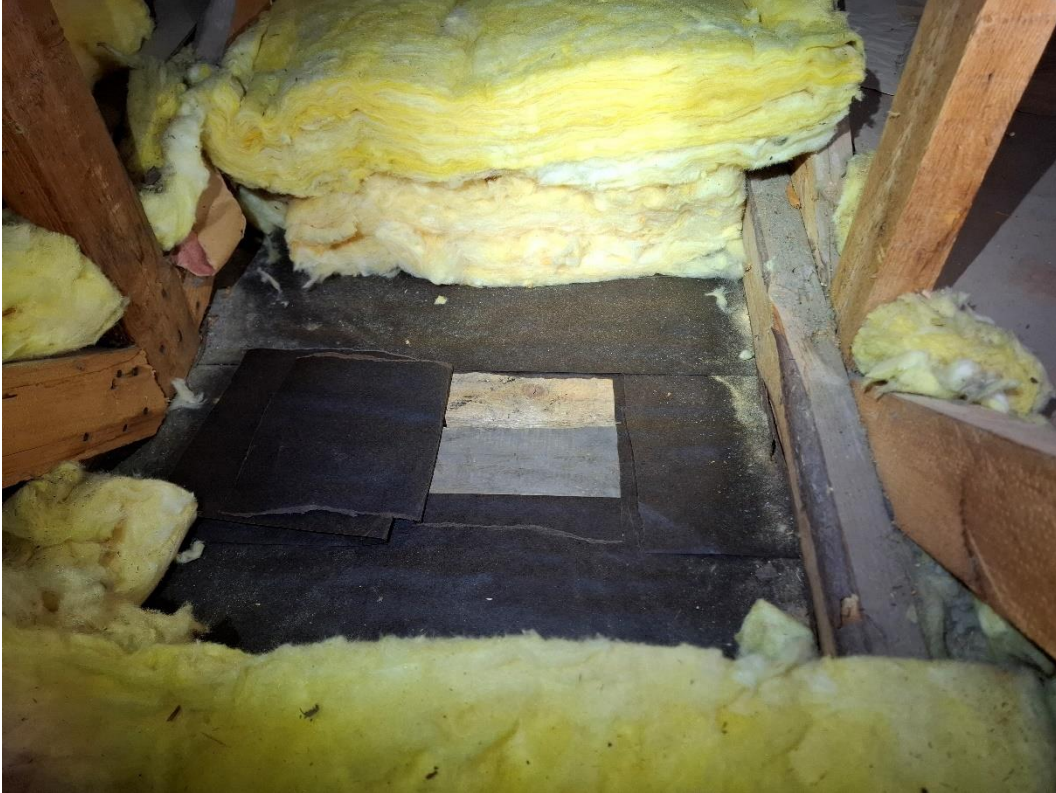
Kuva 61. Rakenneavaus RA2. Rakenteissa ei havaittu viitteitä kosteusvaurioista.

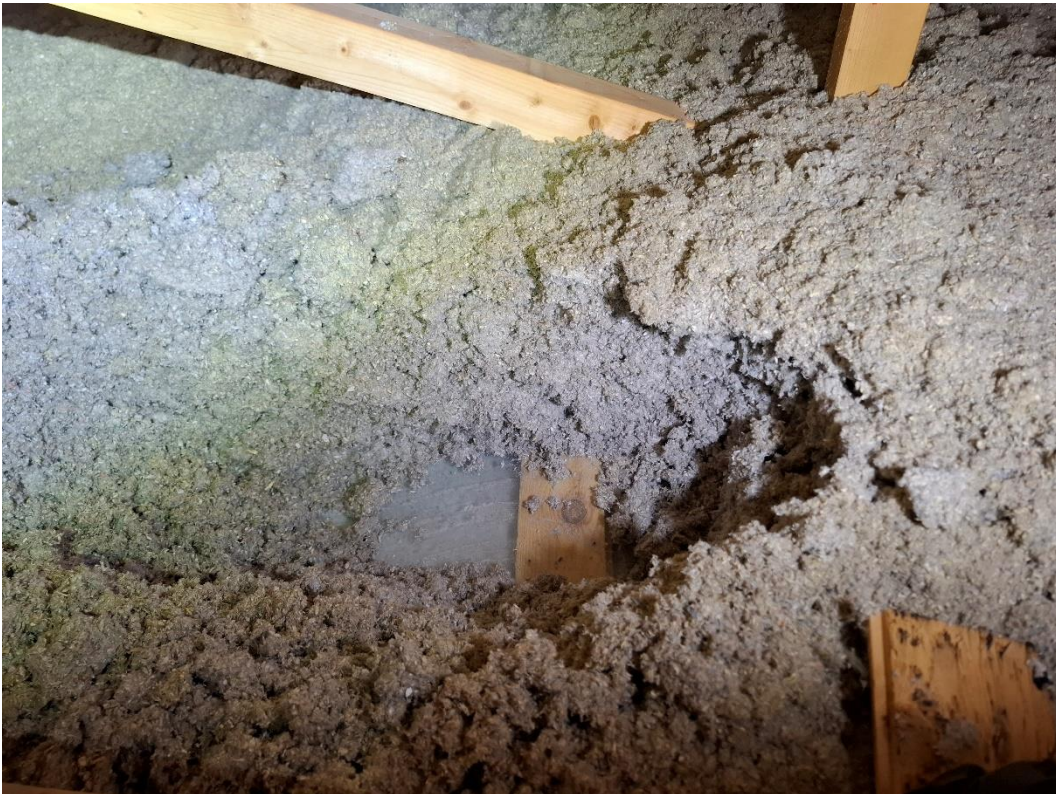
Kuva 62. Rakenneavaus RA3. Rakenteissa ei havaittu viitteitä kosteusvaurioista.

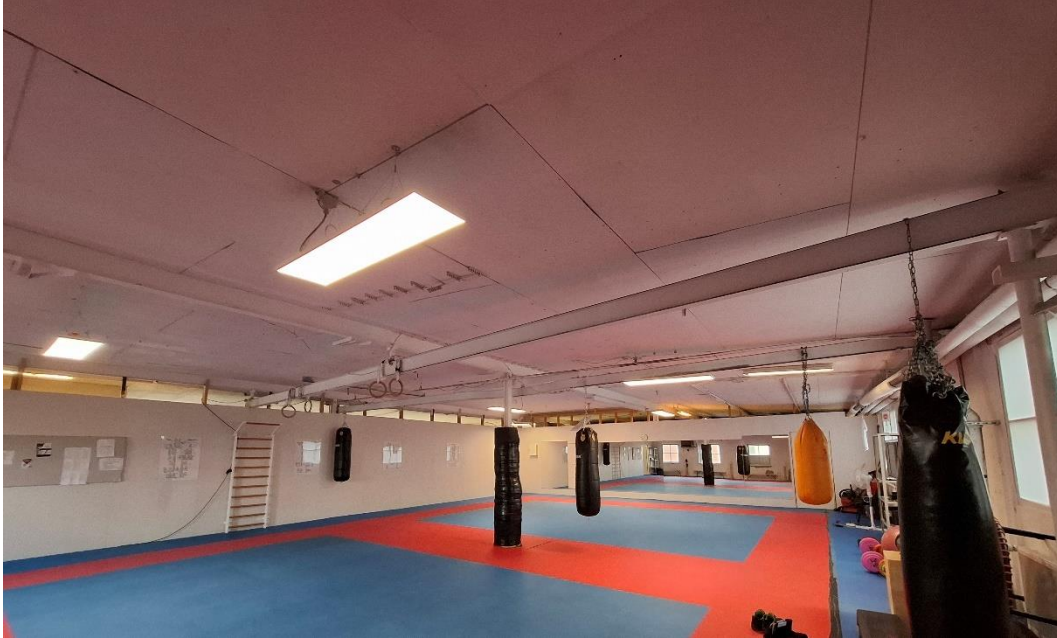
Kuva 63. Yleiskuva kolmannen kerroksen tilasta. Yläpohjan sisäverhouksena on kuitusementtilevy, joka lähtötietojen perusteella sisältää asbestia.

- lämmöneristeiden ja sisäpinnan höyrinsulkukalvon uusiminen
  - nykyisten asbestipitoisten sisäverhouslevyjen purkaminen ja sisäverhousien uusiminen
  - kosteusvaurioituneiden puurakenteiden korjaus

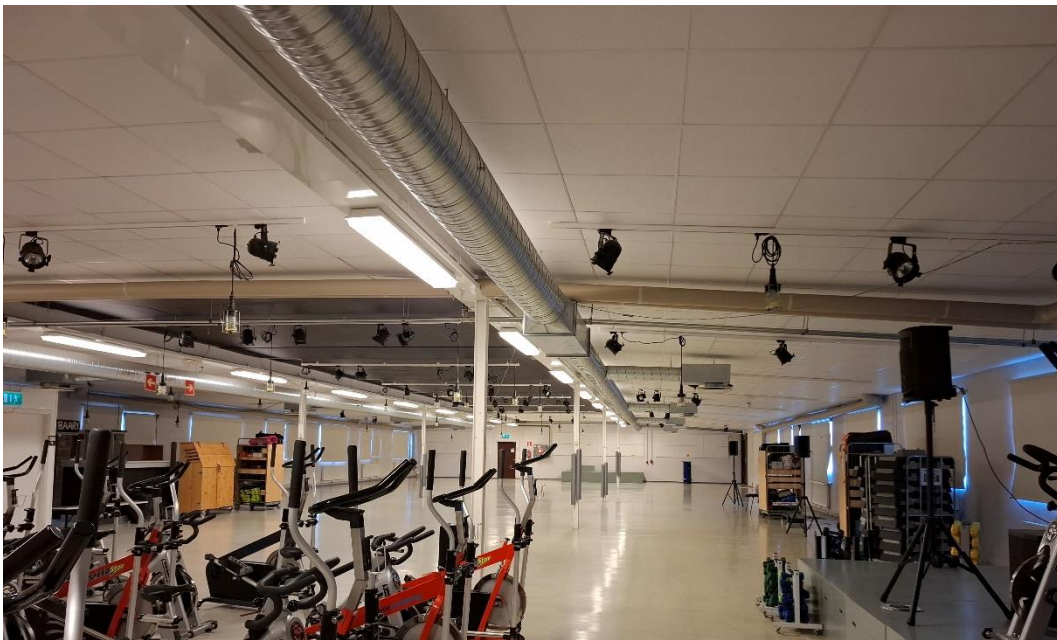
Kuva 64. Yleiskuva kolmannen kerroksen juhlasalin tilasta. Yläpohjan sisäverhouksena on pääosin akustolevy. Akustolevyn alla on kuitusementtilevy.

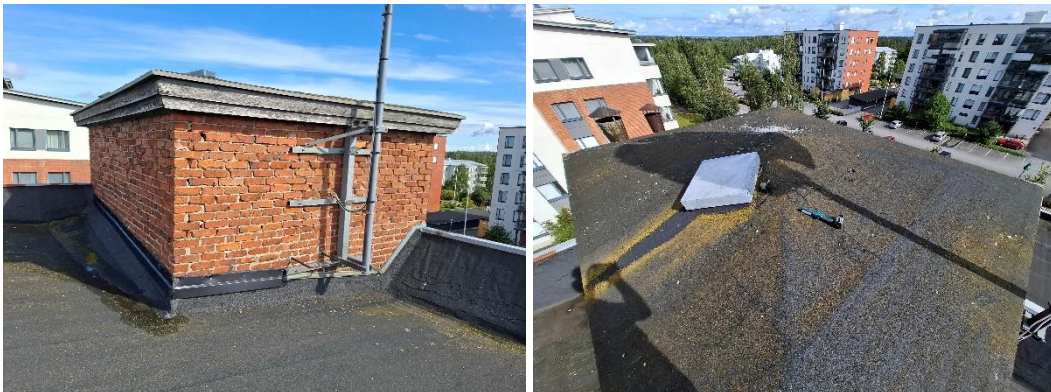
Yläpohja- ja vesikattorakenteet ovat todennäköisesti alkuperäiset. Kermi on uusittu todennäköisesti tehdasosan kerrin uusimisen yhteydessä. Yläpohjassa on voimakas vanhan rakenteen / ummehtunut haju. Yläpohjan puurakenteissa on vanhoja kosteusjälkiä, tummentumaa sekä paikallisesti lahoa. Sahanpuru on rakenneavauksen kohdalla tummentunut ja paakkuuntunut. Havaintoja on esitetty seuraavissa kuvissa.

Kuva 69. Yleiskuvat hissikonehuoneen katosta.

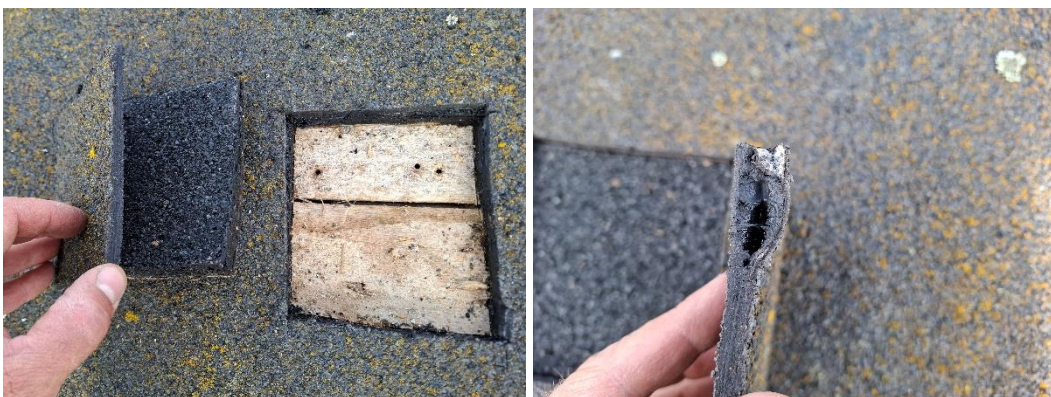
Kuva 70. Vesikatossa on yhteensä noin 4...5 bitumikermiä päällekkäin. Päällimmäiset kaksi kermiä on asennettu viimeisimmässä kerrin korjauksessa. Päällimmäiset kermit ovat irti alla olevista kermeistä. Päällimmäiset kermit ovat teknisesti hyväkuntoiset; kermit ovat lujia ja taipuisia ja kermit ovat hyvin kiinni toisissaan.

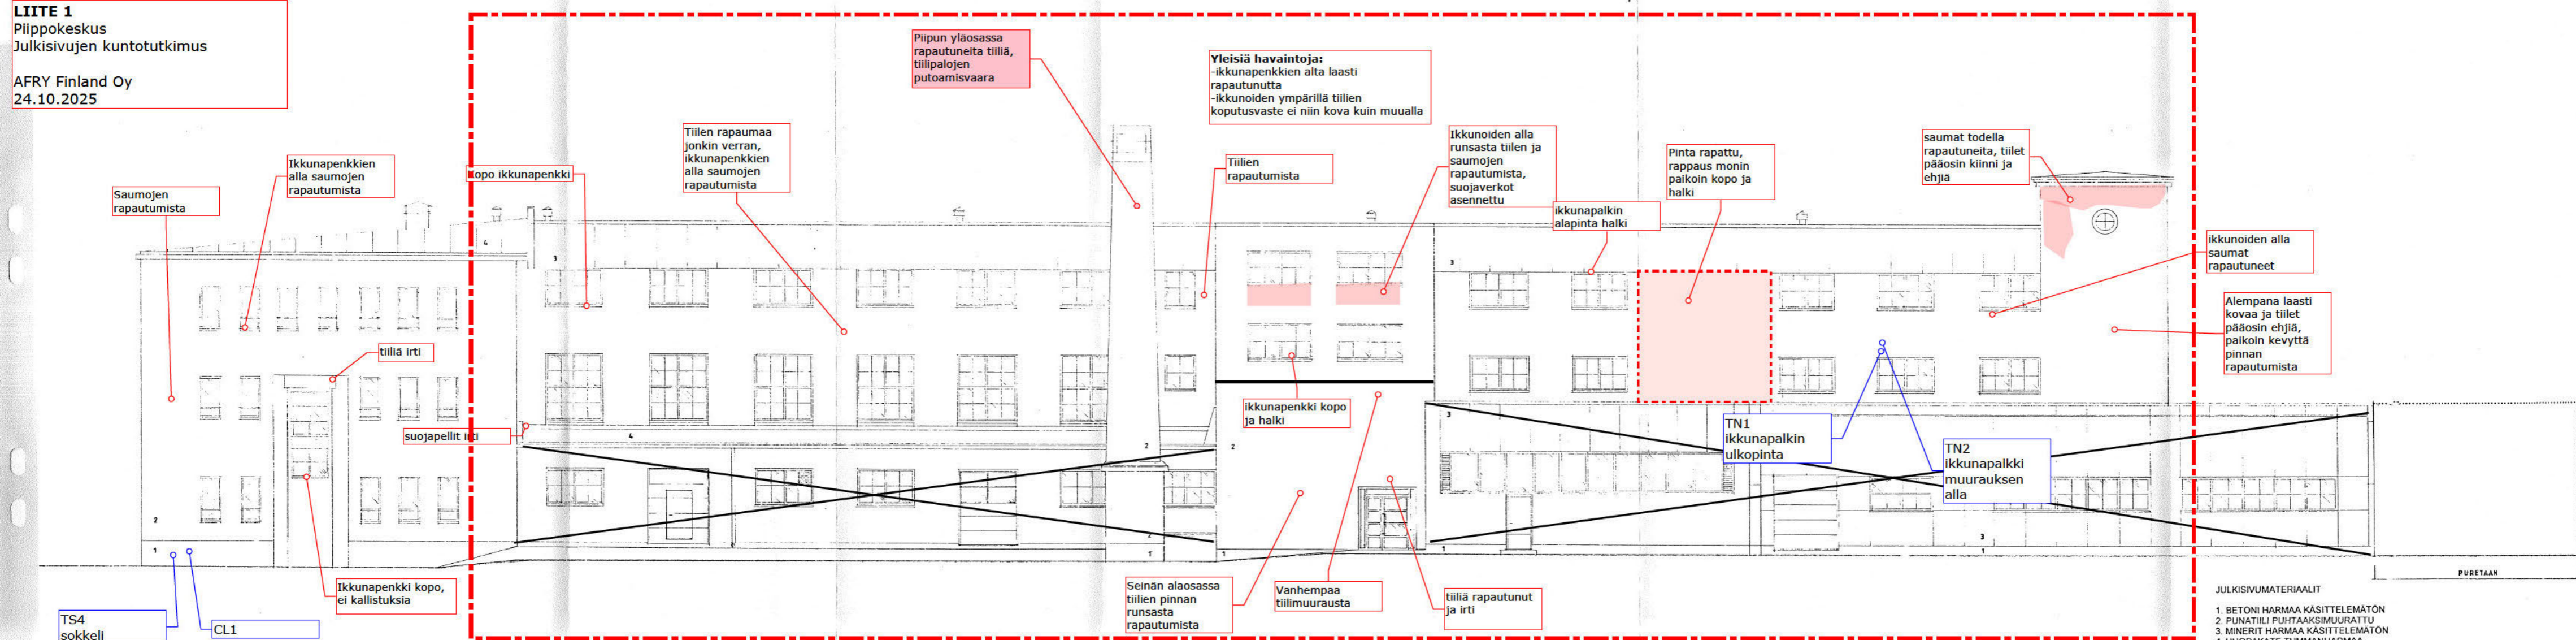
TS4 sokkeli  
 CL1

Piipun yläosassa rapautuneita tiiliä, tiilipalojen putoamisvaara

- Sokkeleiden peittävä korjaus tai valu- tai pinnoituskorjaus
  - korjaustavan mukaan tarvittavat lisätutkimukset
- Maanpinnan muotoilu ja salaojitus kosteusrasituksen vähentämiseksi
- Ikkunapalkit
  - harvavaluisten palkkien korjaukset
  - laastipaikkakorjaukset korroosiovauriokohtiin
  - suojalaastikerroksen asentaminen
- Julkisivun tiilimuuraukset
  - pakkasrapautuneiden tiilien uusiminen
  - rapautuneiden muuraussaumojen uusiminen
- Ikkunoiden ja niiden vesipenkien uusiminen
- Savupiipun rapautuneiden tiilien ja muuraussaumojen uusiminen

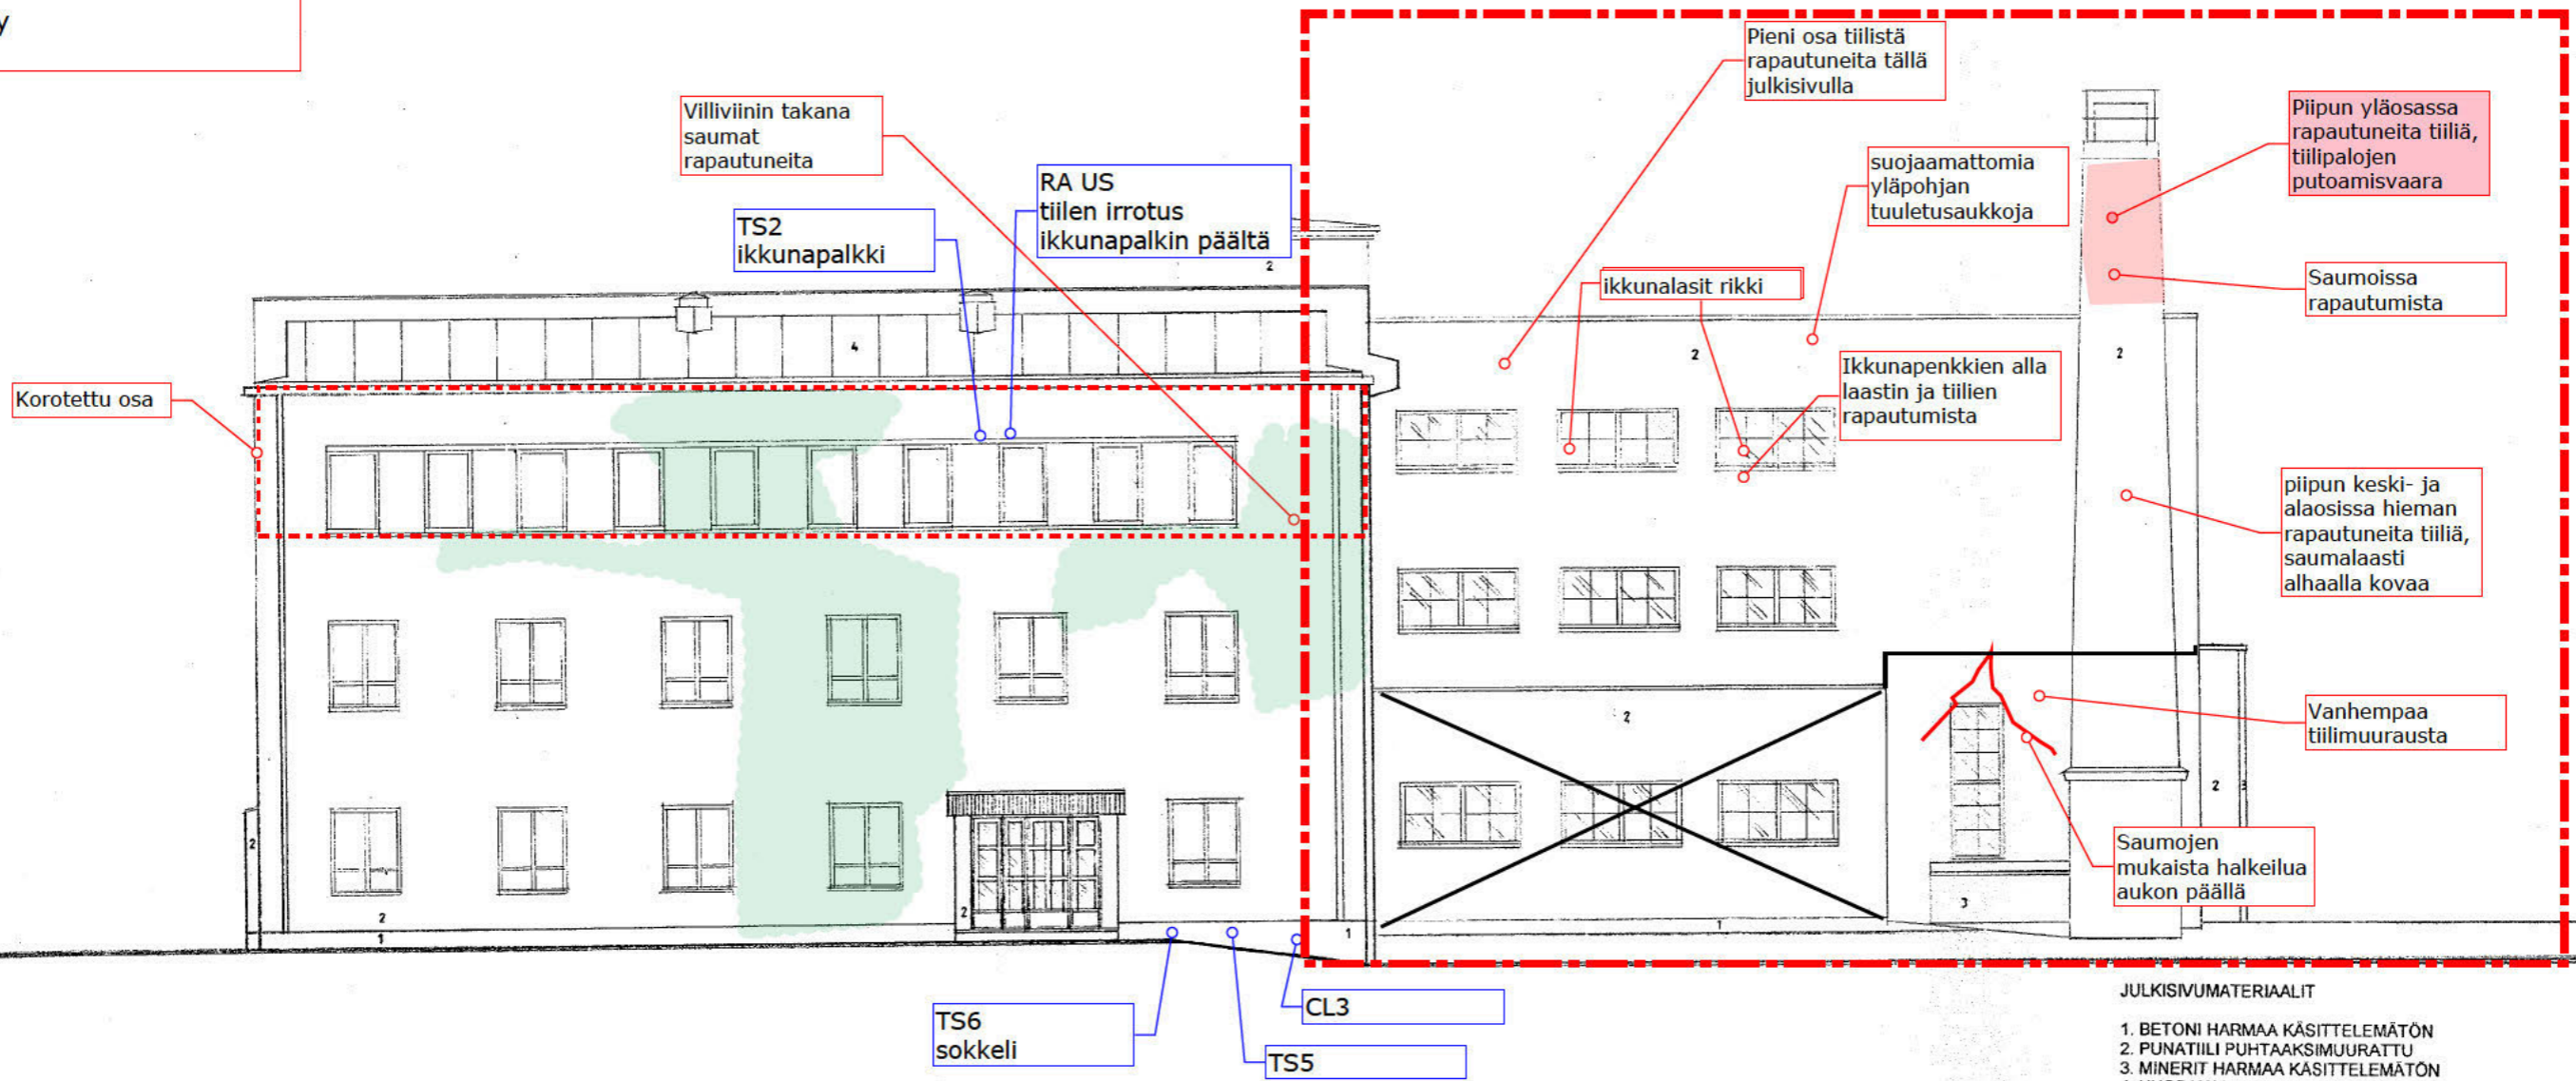
**Yleisiä havaintoja:**  
-ikkunapenkkinen alta laasti rapautunutta  
-ikkunoiden ympärillä tiilien koputusvaste ei niin kova kuin muualla

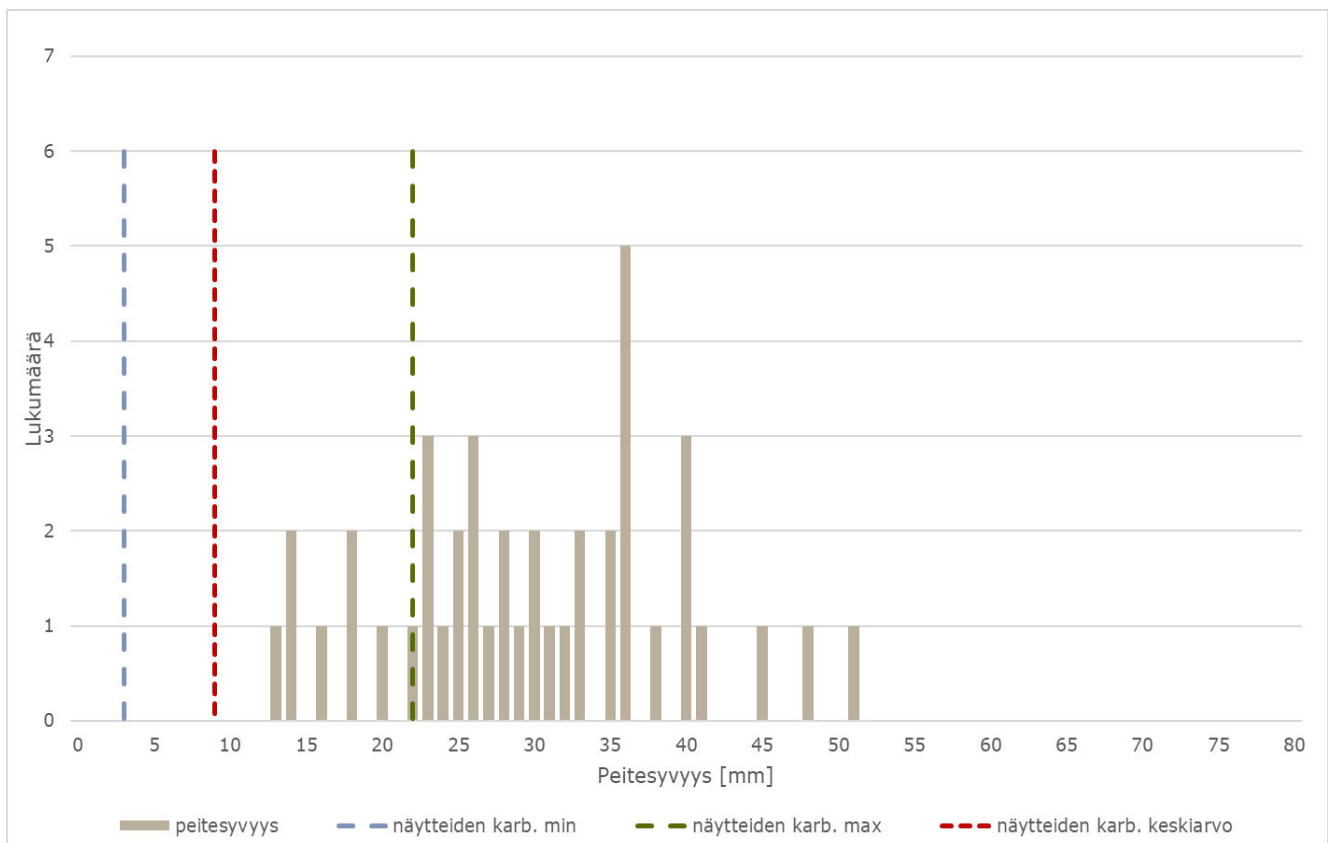
Syvyysalue [mm]	0-5	0-10	0-15	0-20	0-30	0-40	0-51
Terästä kumulatiivisesti karbonatisoituneessa betonissa [%]	0	0	2	4	9	9	9
Terästä syvyyden mukaan [%]	0	0	7	17	55	90	100

min	max	ka	kpl
Karbonatisoitumissyvyydet [mm]	3	22	9	4
Peitepaksuudet [mm]	13	51	30	42

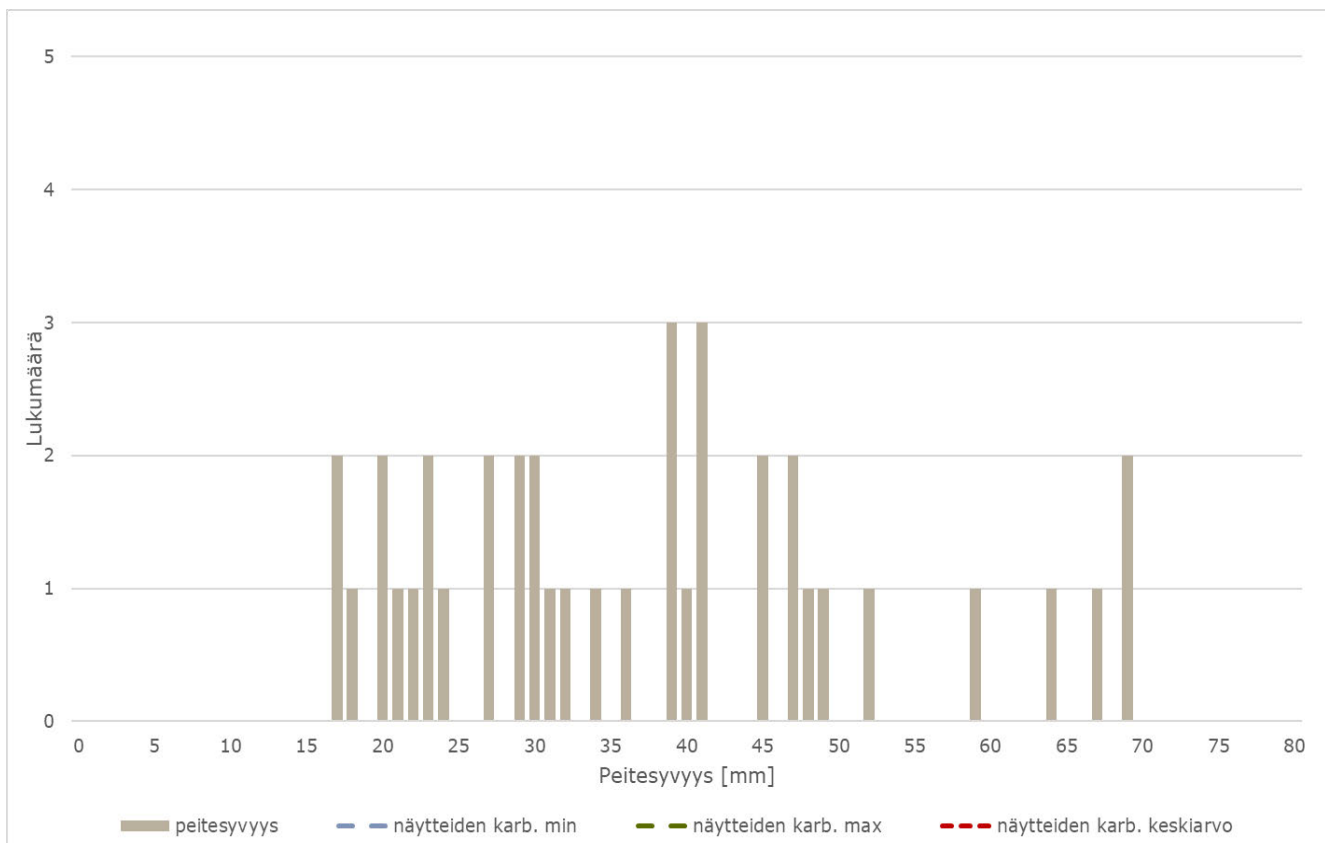
Syvyysalue [mm]	0-5	0-10	0-15	0-20	0-30	0-40	0-69
Terästä kumulatiivisesti karbonisoituneessa betonissa [%]	0	0	0	13	41	62	81
Terästä syvyyden mukaan [%]	0	0	0	13	41	62	100

min	max	ka	kpl
Karbonatisoitumissyvyydet [mm]	120	140	130	4
Peitepaksuudet [mm]	17	69	37	39

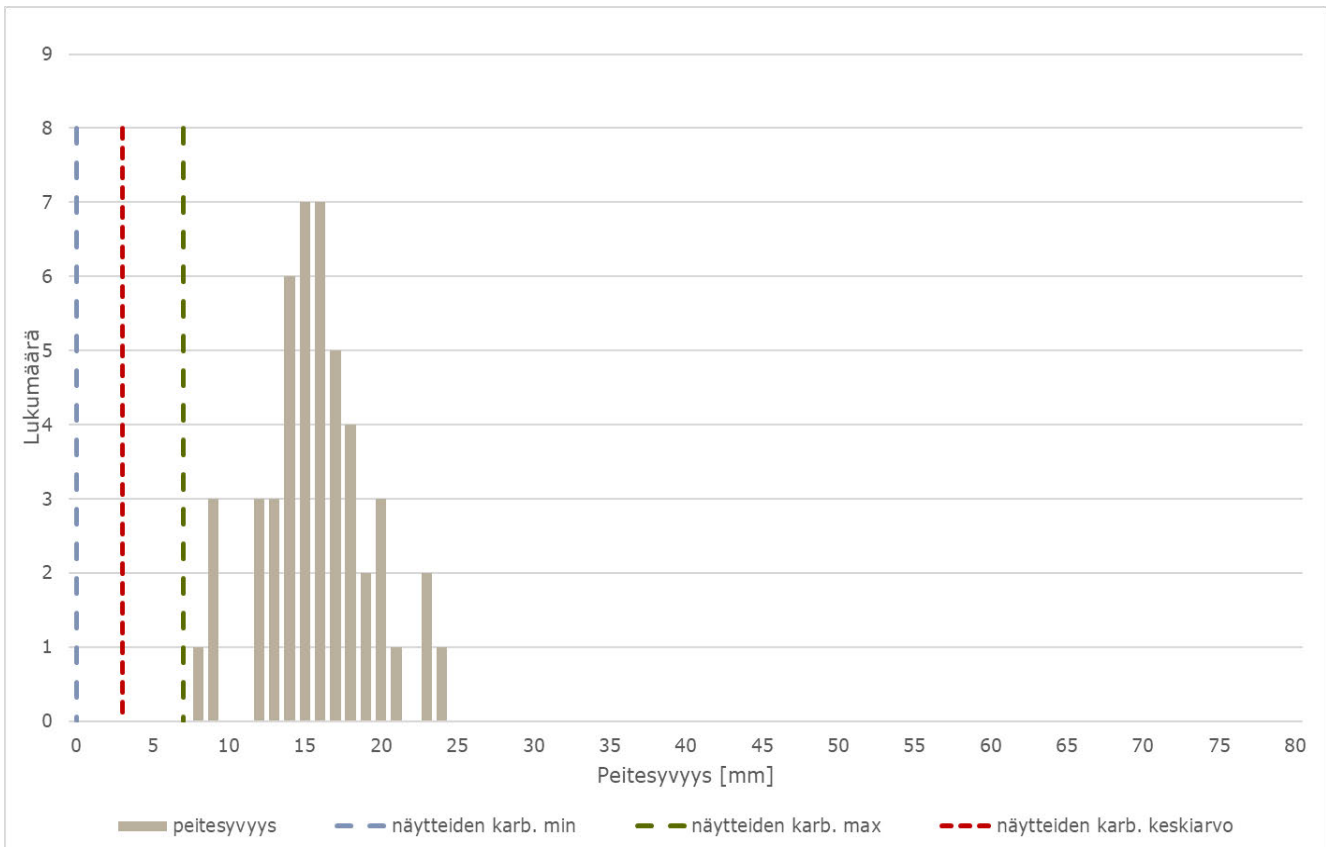
Syvyysalue [mm]	0-5	0-10	0-15	0-20	0-30	0-40	0-40
Terästä kumulatiivisesti karbonisoituneessa betonissa [%]	0	1	1	1	1	1	1
Terästä syvyyden mukaan [%]	0	8	48	92	100	100	100

min	max	ka	kpl
Karbonisoitumissyvyydet [mm]	0	7	3	4
Peitepaksuudet [mm]	8	24	16	48
