Marjamäen alueen hulevesiselvityksen päivittäminen

Hulevesiselvitys ja hallinnan suunnitelma

Päiväys 15.6.2022

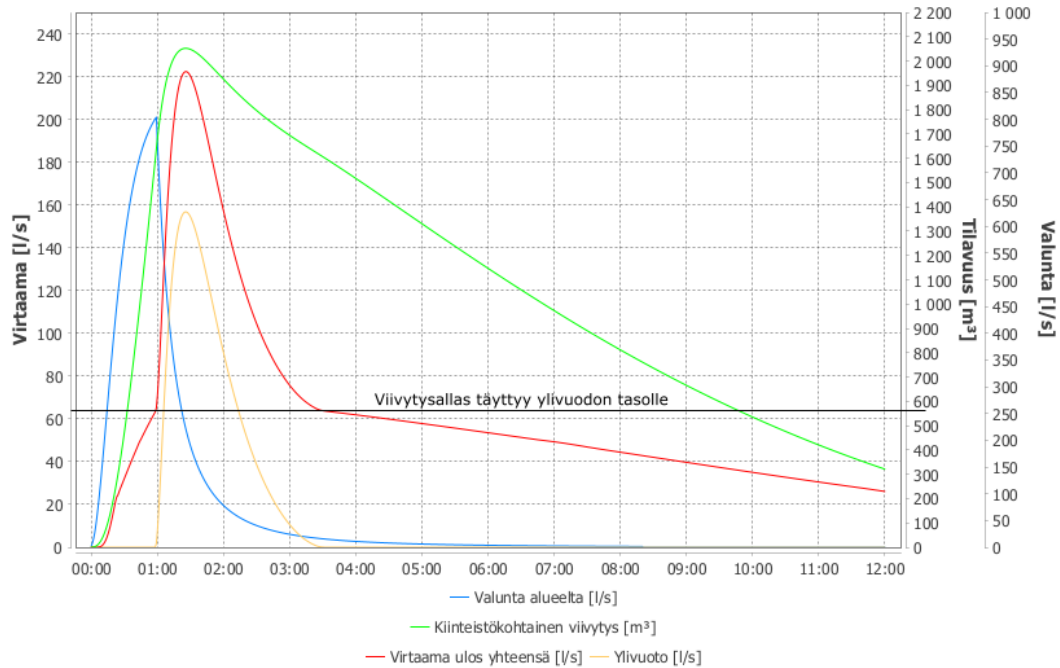
Kuva 17. Kiinteistökohtaisen viivytyksen vaikutus. Esimerkkinä alueen 6 kiinteistökohtaiseen viivytyksaltaaseen tuleva valunta ja sieltä ulos lähtevä virtaama sekä altaan vesimäärä ajan funktiona 1/5a 60 min sateella.

Alla olevissa kuvissa on esitetty kahden tontin kiinteistökohtaiseen viivytykseen tuleva valunta, sieltä lähtevä ylivuoto ja kokonaisvirtaama sekä viivytysaltaan vesimäärä. Kuva 17 esittää kyseiset käyrät suurelle tontille T6 (alue 6, 22 ha) ja Kuva 18 esittää vastaavat käyrät pienemmälle tontille T2c (3 ha). Kummallakin tontilla on viivytyslavuutta $1 \text{ m}^3 / 100 \text{ m}^2$ läpäisemätöntä pintaa, mutta T6 viivytysaltaasta tulee ylivuotoa ja T2c viivytysaltaasta ei.

Tontilla T6 valunta on maksimissaan noin 800 l/s ja ulos lähtevä virtaama saadaan pienennettyä noin 220 l/aan/s. Tontilla T2c valuntaa tulee hieman alle 120 l/s ja ulos lähtevä virtaama on hieman yli 60 l/s.

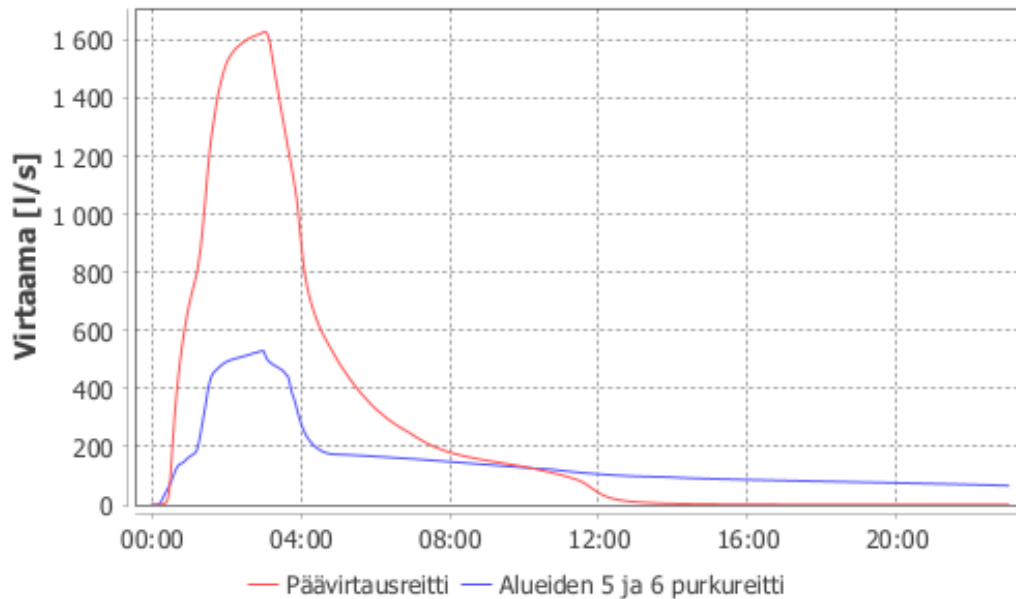
Kuva 20. Päävirtausreitit (pun.) ja alueiden 5 ja 6 purkureitit (sin.) virtaamat 1/100a 180 min sateella tulevassa tilanteessa ilman keskitettyä viivytystä.

Kun kiinteistökohtainen viivytysohjustus on asetettu kaikille rakennettaville alueille, päävirtausreitillä tehtävät toimenpiteet ovat valtatie 3 alituksen virtaamien säätelyssä merkittävimmät. Tulevassa tilanteessa virtaamat ilman keskitettyä viivytysohjustusta ovat päävirtausreitillä noin kolminkertaiset verrattuna alueiden 5 ja 6 purkureitin virtaamiin (Kuva 20). Valtatie alituksen virtaamien säilyttämiseksi ennallaan vaadittava viivytysohjustus päävirtausreitillä on yhteensä noin 12000 m³ ja alueiden 5 ja 6 purkureitillä noin 7100 m³ (

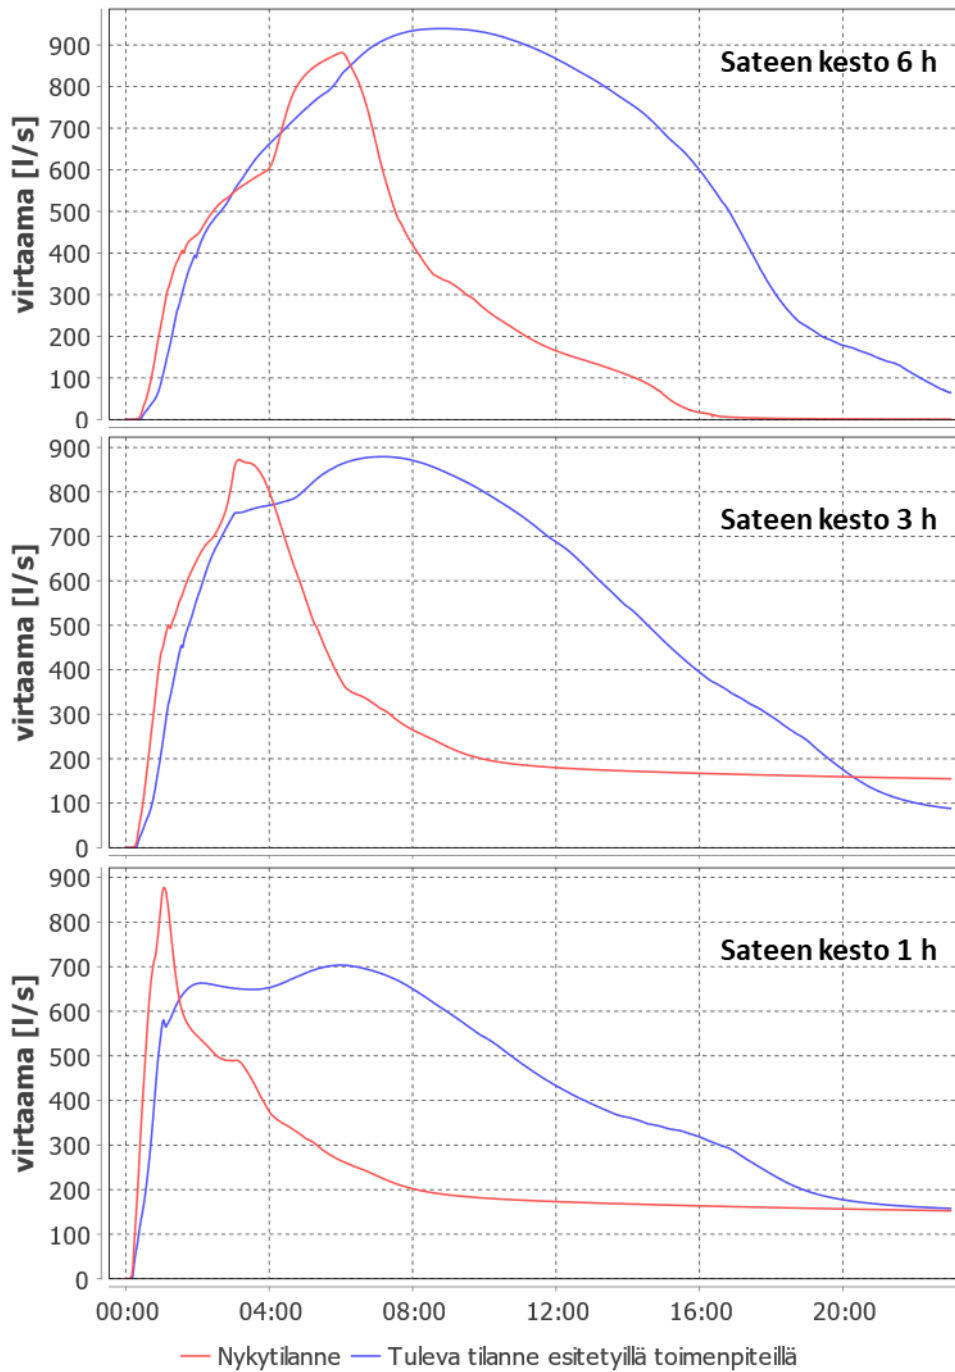
Kuva 22. Valtatien 3 alittavan rummun virtaamat 1/100a sateilla nykytilanteessa ja tulevassa tilanteessa, kun esitetyt hulevesien hallintakeinot on otettu käyttöön.

Tulevan tilanteen mallinnuksen mukaan suunnitelmassa esitetyillä toimenpiteillä saadaan rajoitettua valtatie 3 alituksessa esiintyvät maksimivirtaamat samalle tasolle kuin ne ovat nykytilanteessa. Seuraavissa kuvissa näkyy, miten tulevan tilanteen virtaamahuippu on loivempi ja sadetapahtuman aiheuttama virtaama kestää pidempään, mutta virtaaman maksimi kasvaa 6 h sateella vain vähän, 3 h sateella maksimi on sama ja 1 h sateella maksimi on nykytilaa alempana. Esitetyillä toimenpiteillä valtatie alittava rumpu täyttyy mitoittavalla 6 h sateella noin 71 % täydestä kapasiteetistaan (vs. 67 % nykytilanteessa), 3 h sateella 66 % (vs. 66 %) ja 1 h sateella 53 % (vs. 66 %).

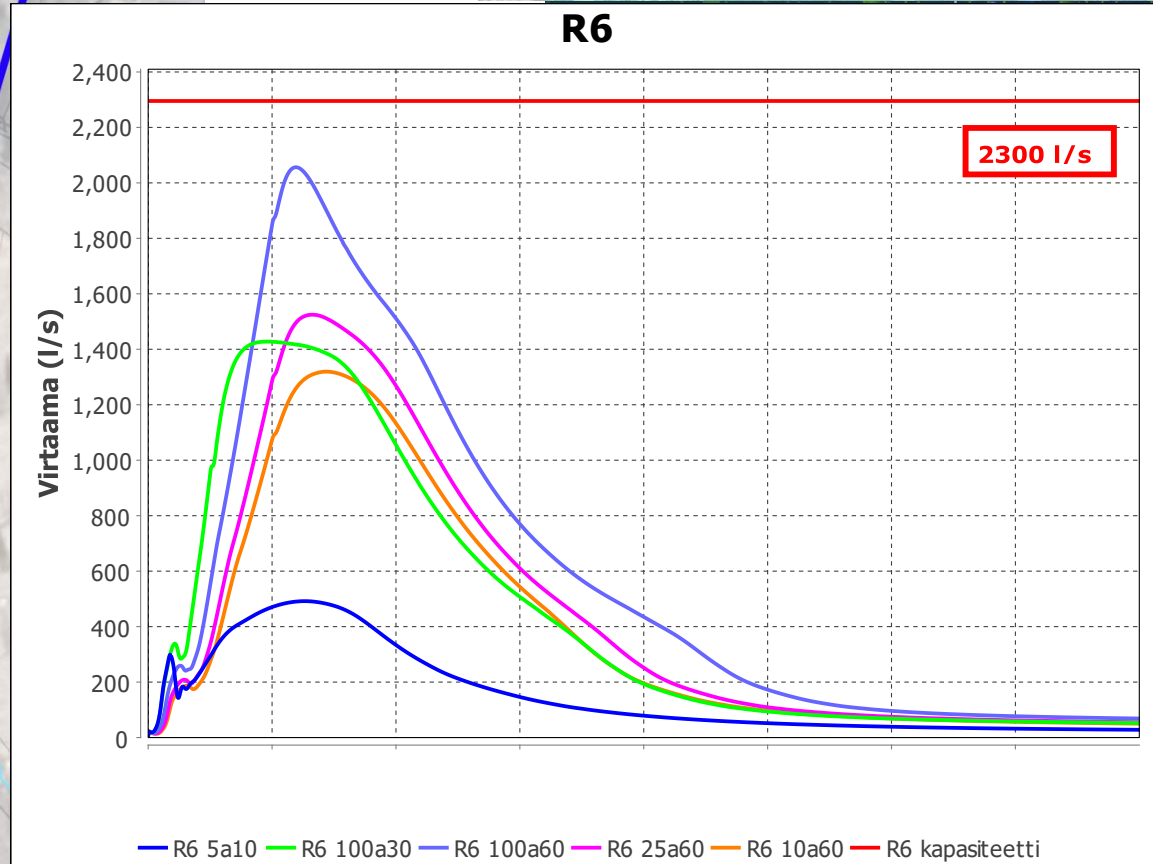
R6 - 1400B

- Kapasiteetti riittää hyvin kaikissa olosuhteissa paitsi 100a 60min
- *Tulvariski*: matala

— R6 5a10 — R6 100a30 — R6 100a60 — R6 25a60 — R6 10a60 — R6 kapasiteetti

- R6 – 1400B
 - Tulvariski – matala
- R5 – 1200B
 - Tulvariski – matala
- R7 – 1000B
 - Tulvariski – korkea
- R8 – 1200B
 - Tulvariski – matala
- R9 – 1600B
 - Tulvariski – matala
- R11 – 1200B
 - Tulvariski – suhteellisen korkea

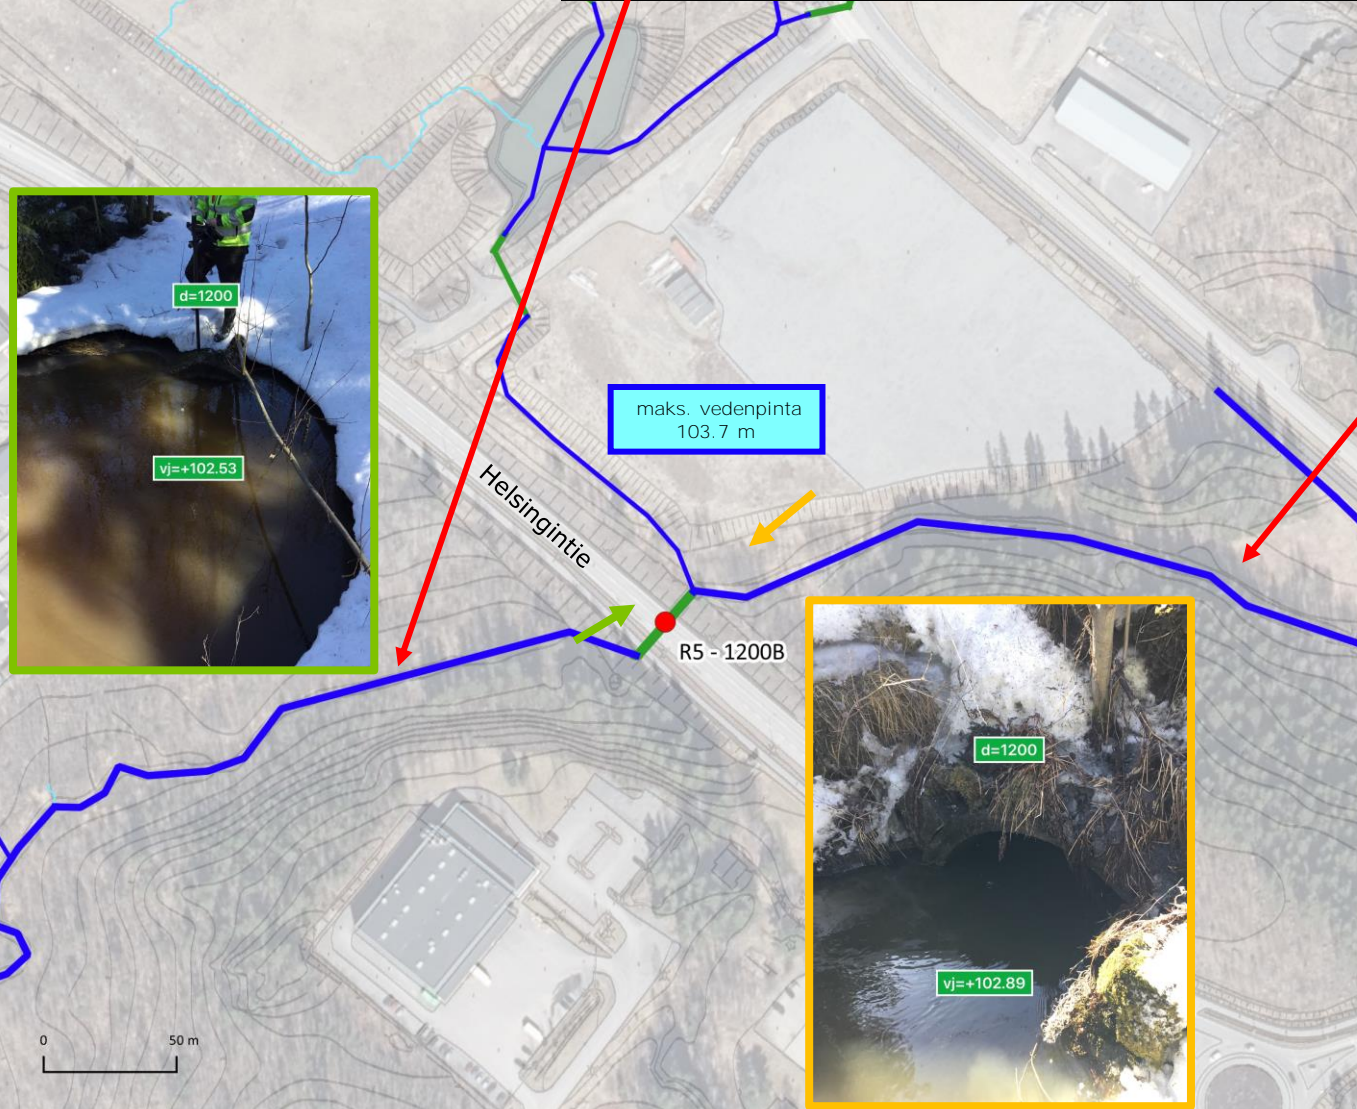
- R5 - 1200B
- Kapasiteetti riittää hyvin kaikissa olosuhteissa paitsi 100a60min
- Tulvariski: matala

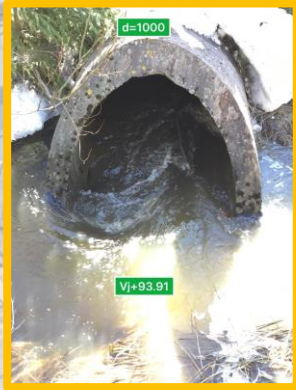
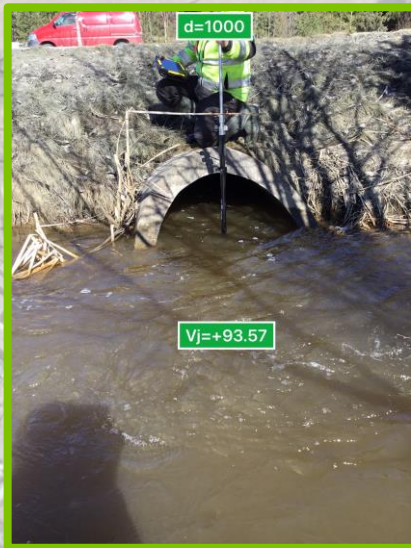
R7 - 1000B

- Kapasiteetti ei riitä suurin osassa sadetapahtumissa
- *Tulvariski: korkea*

maks. vedenpinta
95.6 m

— R7 5a10 — R7 100a30 — R7 100a60 — R7 25a60 — R7 10a60 — R7 kapasiteetti

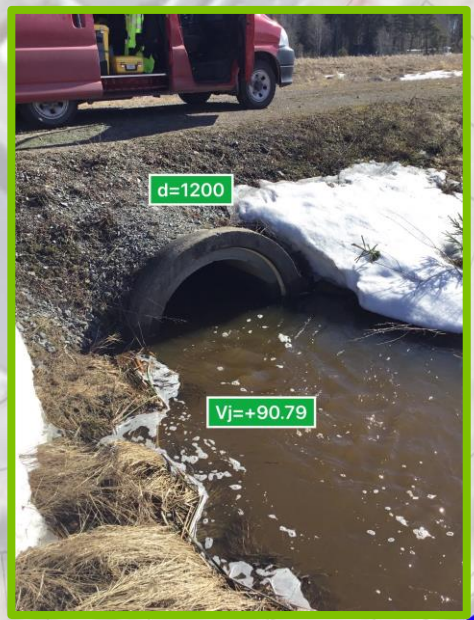
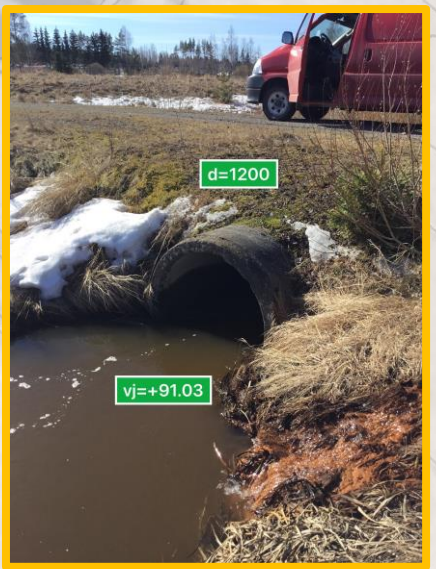
R8 - 1200B

- R8 - 1200B**
- Kapasiteetti riittää hyvin kaikissa olosuhteissa
 - *Tulvariski*: matala

Viivytyksjärjestelmää ei mallinnettu tarkasti

maks. vedenpinta 92.1 m

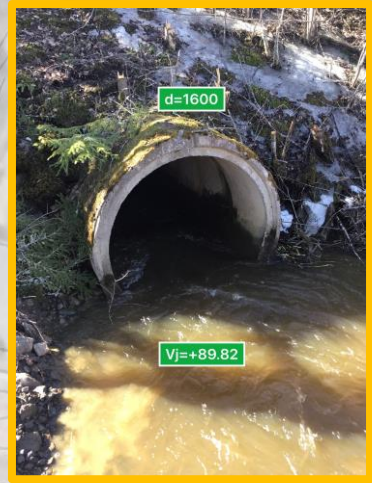
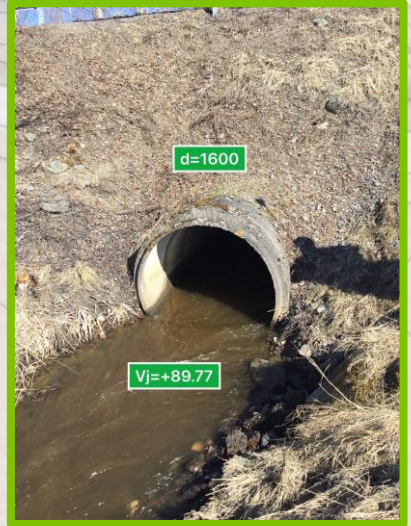
R9 - 1600B

- Kapasiteetti riittää hyvin kaikissa olosuhteissa paitsi 100a 60min
- *Tulvariski: matala*

maks. vedenpinta
91.1 m

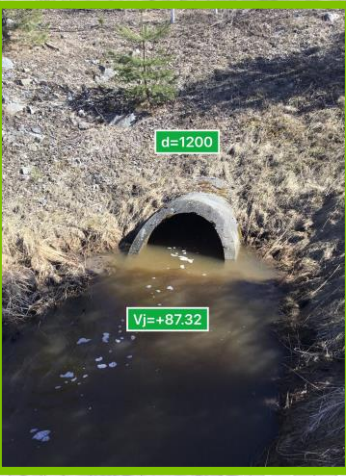
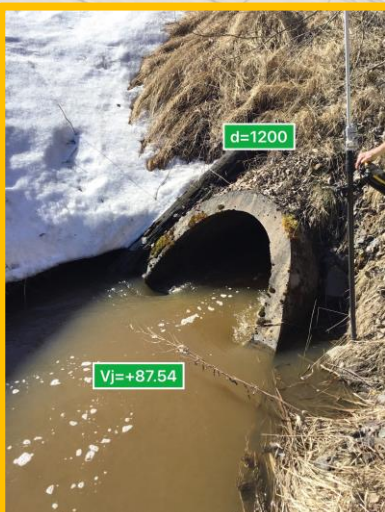
R11 - 1200B

- Kapasiteetti ei riitä melkein kaikissa olosuhteissa
- *Tulvariski: korkea*

maks. vedenpinta
90.6-90.9 m

— R11 5a10 — R11 100a30 — R11 100a60 — R11 25a60 — R11 10a60 — R11 kapasiteetti

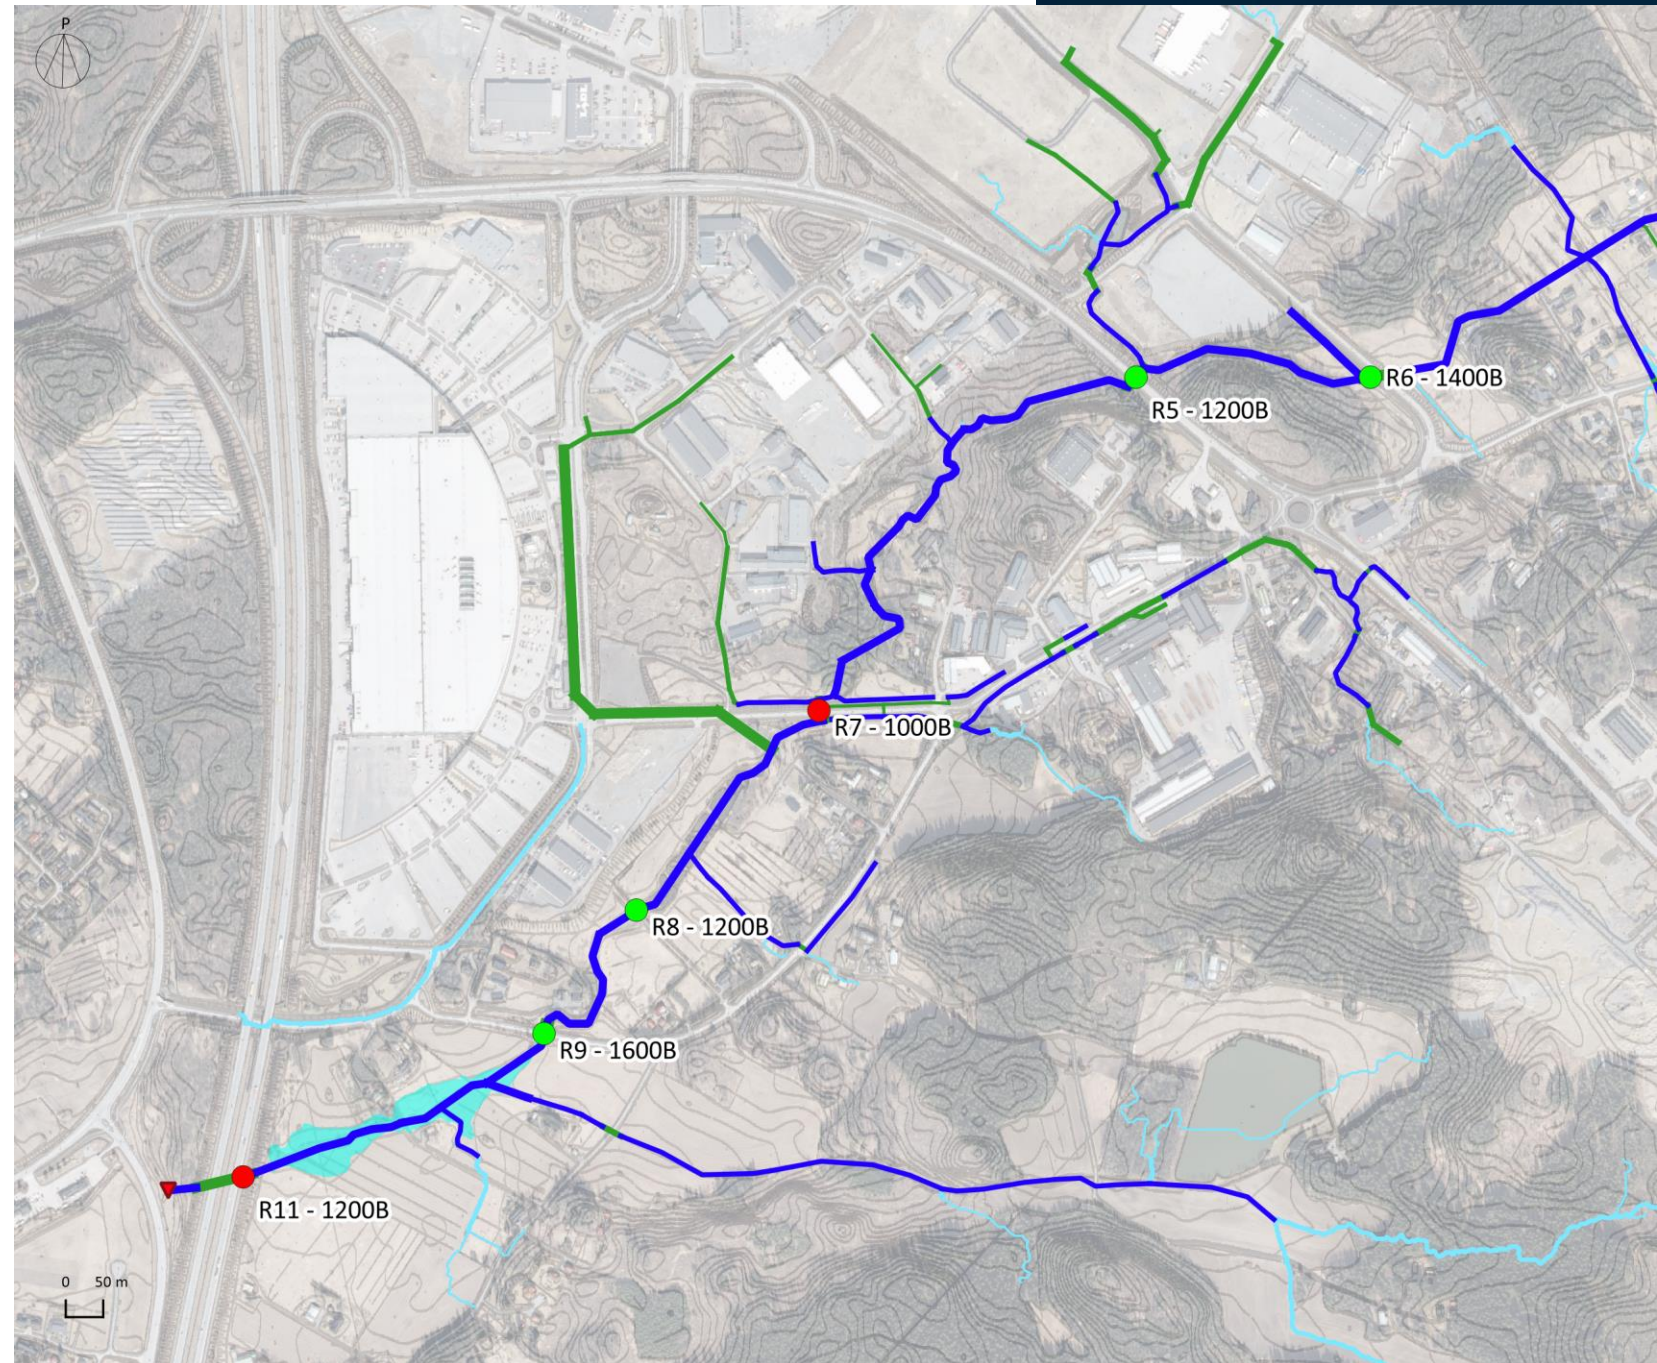
Yhteenveto

Eteläisen valuma-alueen rumpujen kapasiteettianalyysi
